**IDENTIFICAÇÃO DE PERIGOS E EVENTOS PERIGOSOS ASSOCIADOS À
CAPTAÇÃO DE ÁGUA SUPERFICIAL COMO CONTRIBUIÇÃO AO PLANO DE
SEGURANÇA DA ÁGUA: ESTUDO DE CASO DE SÃO CARLOS, SP.**

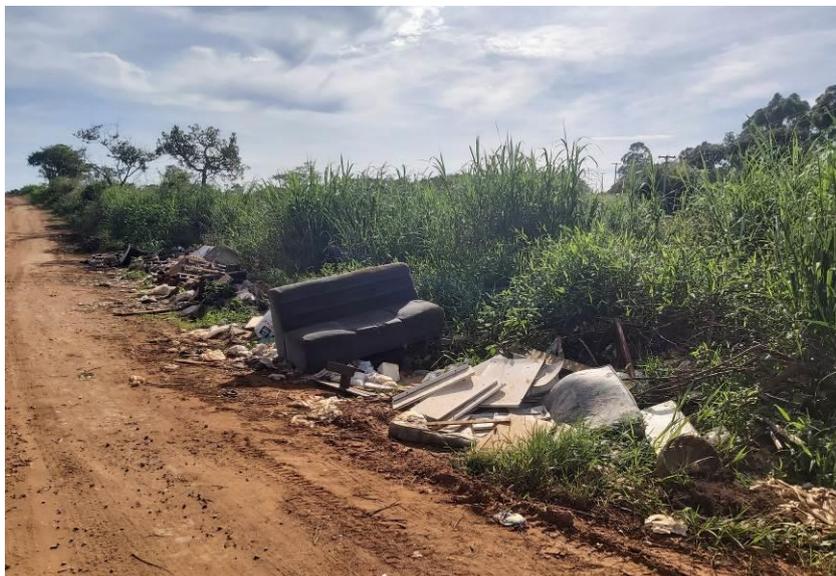
Por estar inserida em uma área mais urbanizada, a bacia do Rio do Monjolinho está mais exposta ao contato com contaminações próprias deste tipo de ocupação, como a presença de resíduos sólidos e a localização do sistema de esgotamento sanitário dos a montante do manancial. A visita foi realizada em seis pontos, sendo três deles no próprio Rio do Monjolinho, um no Córrego São Rafael e dois no Córrego do Espraiado. Em todos os pontos, exceto a própria captação, foi verificada a presença de resíduos sólidos próximos ou dentro do manancial. É bastante comum a presença de resíduos volumosos e da construção civil, acumulados ao redor das margens dos mananciais (Figura 3). Outro aspecto relevante observado foi o assoreamento do Rio do Monjolinho, possivelmente acarretado pela movimentação de solo em um ponto a montante por uma empresa de terraplenagem (Figura 4).

Figura 3: Acúmulo de resíduos próximos ao Rio do Monjolinho. Fonte: Os autores (2022).

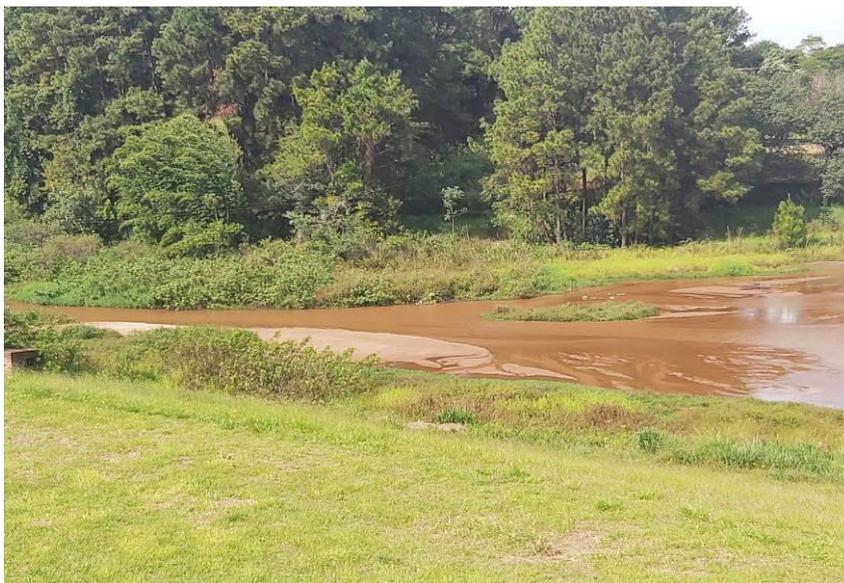
Figura 4: Assoreamento no Rio do Monjolinho. Fonte: Os autores (2022).

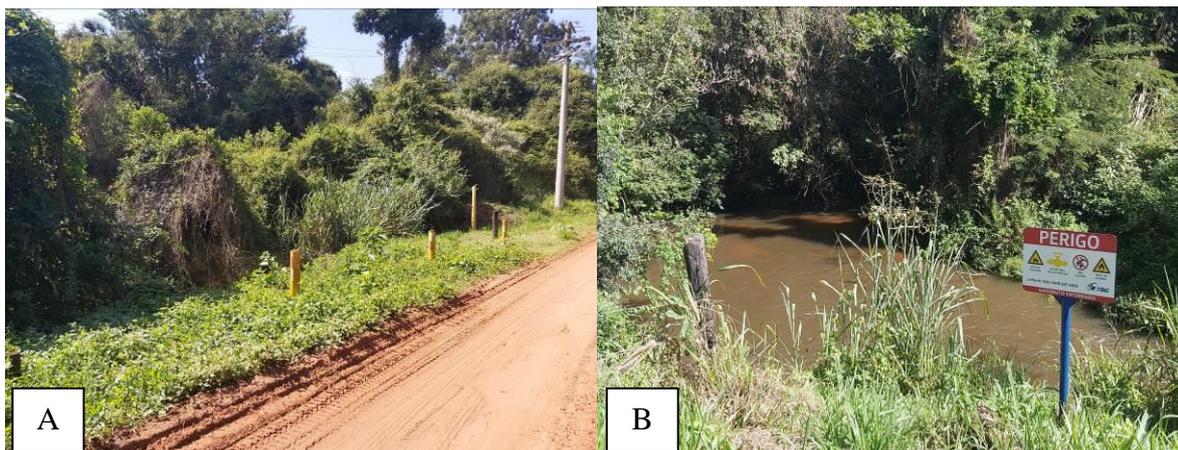
Na zona rural, os principais perigos aos quais os mananciais estão expostos são a contaminação por agrotóxicos, fertilizantes ou pelo carreamento dos resíduos fecais de animais. Próximo ao Córrego São José é frequente a lavagem de um estaleiro, com disposição dos efluentes no próprio córrego. Destaca-se ainda que neste mesmo ponto há a passagem de um gasoduto que, embora bem-sinalizada, pode acarretar acidentes e vazamentos (Figura 5).

Figura 5: a) Indicações de gasoduto enterrado abaixo do Ribeirão do Feijão. b) Sinalização de perigo próximo ao gasoduto no Ribeirão do Feijão. Fonte: Os autores (2022).

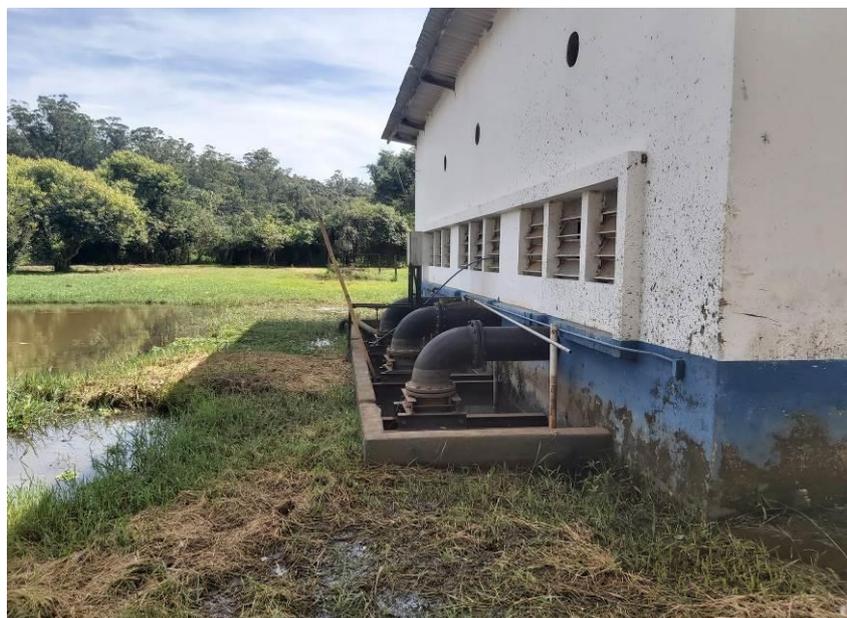
A situação analisada nos locais específicos em que são realizadas as captações mostrou-se pouco exposta a perigos por interferência externa. Ambos os locais estão cercados, sinalizados e com restrição de acesso (Figuras 6 e 7). Deve ser avaliada com atenção a intersecção com o SES do município, na captação do Espraiado, devido ao histórico de extravasamento do esgoto doméstico. Destacam-se, dentro da área das captações, os perigos inerentes à operação e manutenção do serviço, como as possíveis falhas mecânicas e elétricas. As condições de manutenção e limpeza verificadas são satisfatórias, embora haja elevada presença de vegetação próximo ao maquinário.

Figura 6: Captação do Rio do Monjolinho - Espraiado. Fonte: Os autores (2022).

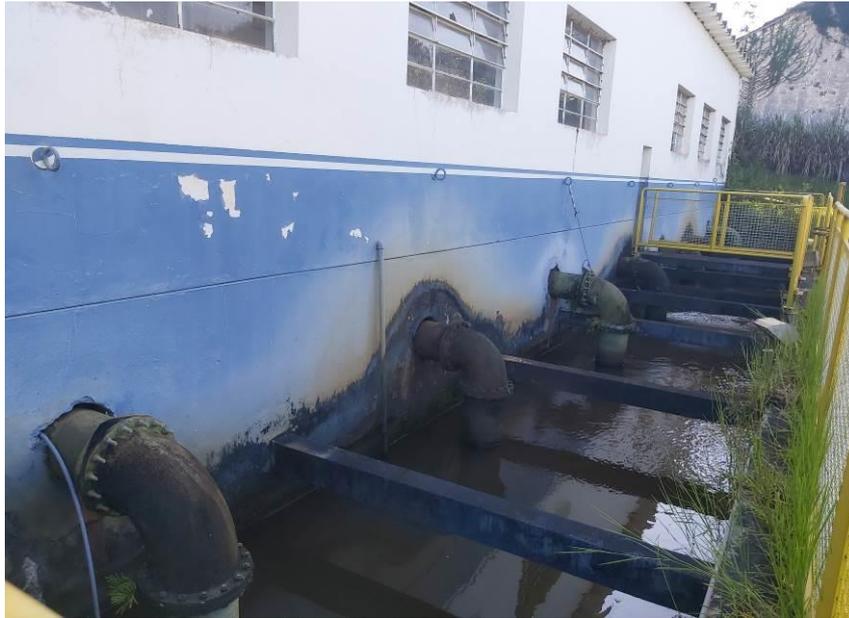
Figura 7: Captação do Ribeirão do Feijão. Fonte: Os autores (2022).
