## UTILIZAÇÃO DE EQUIPAMENTOS DE TELEMETRIA E CONTROLE COM ALIMENTAÇÃO SOLAR PARA REDUÇÃO DE PERDAS –SANTA MARIA/RS

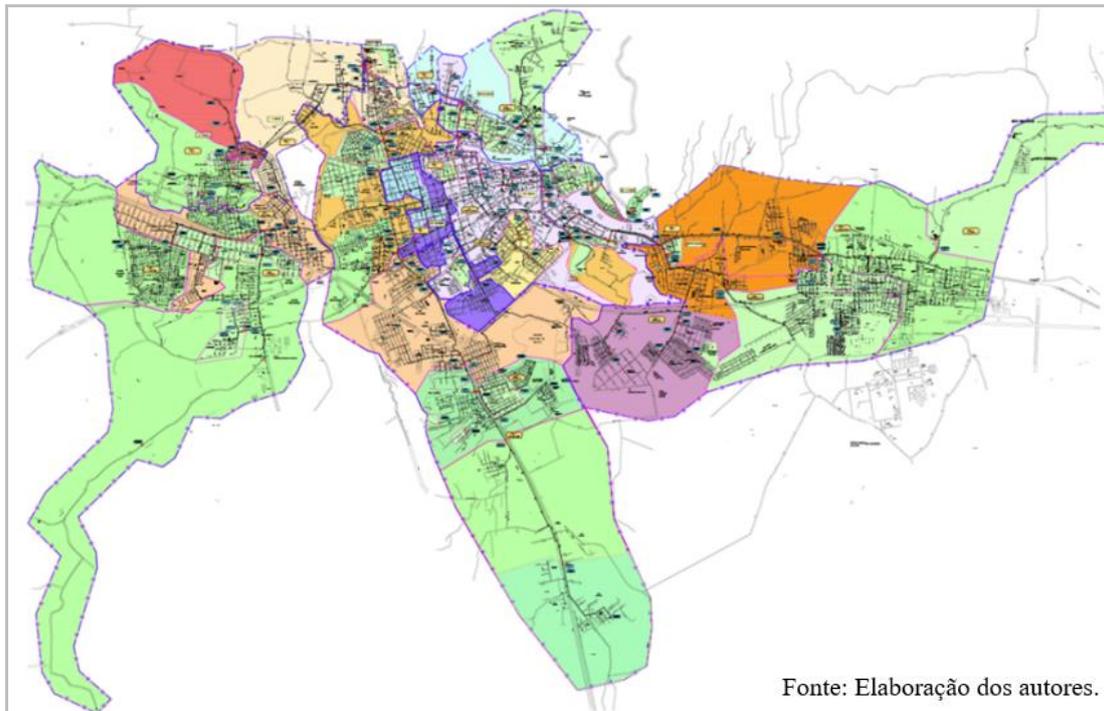
**Figura 2 - Locais das intervenções realizadas no contrato**

Em relação à instalação dos controladores com 24 modulações abastecidos pela energia proveniente das placas fotovoltaicas, a Figura 2 demonstra a área de influência das ações promovidas no contrato, destacando em verde as regiões gerenciadas pelos controladores de pressão inteligentes.

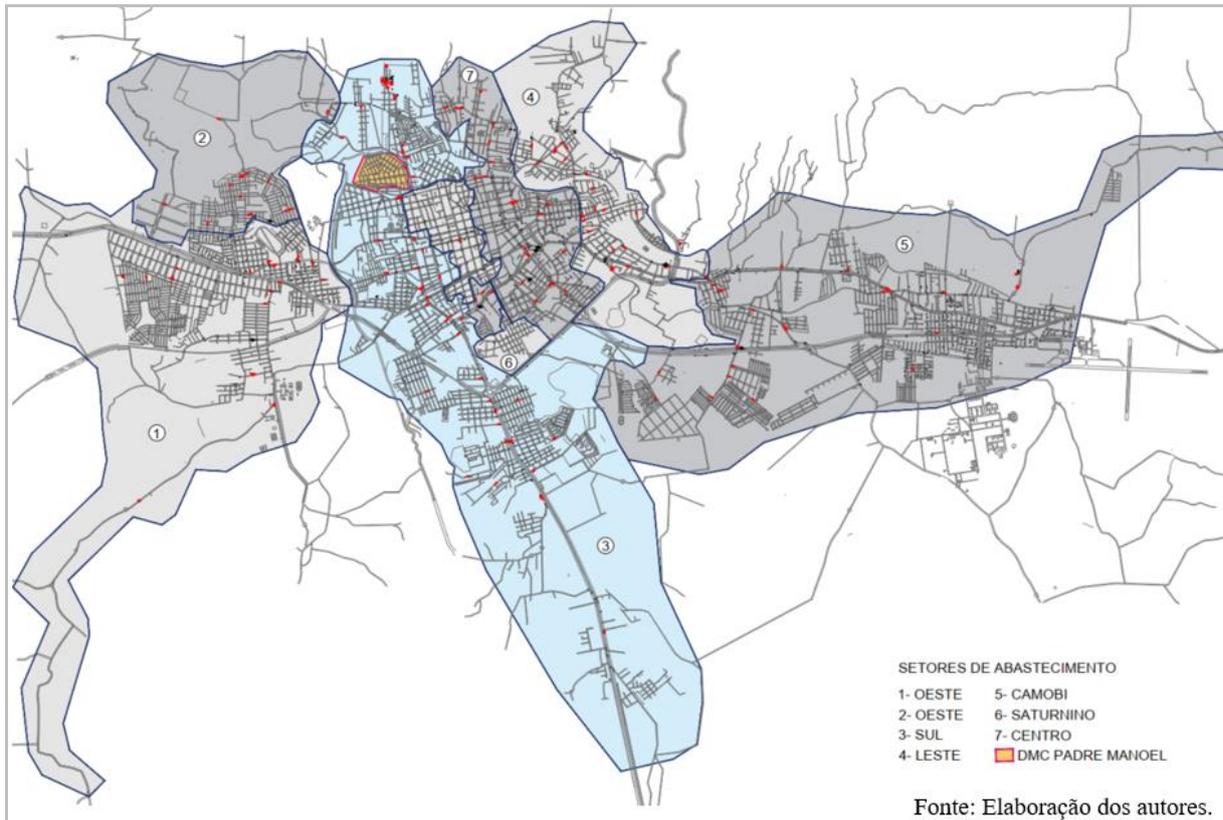
**Figura 3 - Setores de abastecimento de Santa Maria**

A implantação do DMC Padre Manuel fez parte de um conjunto de obras tendo como objetivo melhorar a situação do Setor de Abastecimento Sul de Santa Maria (Figura 3).

Após a consolidação do DMC Padre Manoel, o bairro Vila Brenner foi inteiramente isolado setor, sendo transformado em uma zona baixa, e recebeu uma nova tubulação de alimentação. O novo setor Vila Brenner atende a uma comunidade de baixa renda, abrangendo cerca de 350 ligações, conforme apresentado na Figura 3, sendo que possuía uma VRP que se encontrava inoperante e era afetado por problemas de falta de água diariamente, pois quando era abastecido apresentava baixas pressões, em decorrência da infraestrutura precária do sistema de abastecimento.

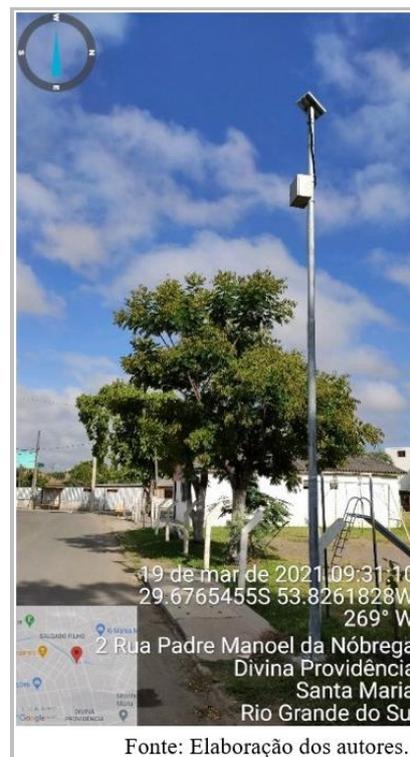
**Figura 6 - Instalação de painéis fotovoltaicos para geração de energia solar**

Além da instalação de aparelhos de medição e controle supracitados, também foi utilizado um controlador de 24 modulações para operação da VRP Padre Manoel controle e transmissão de dados de pressão e vazão através de sistema de telemetria via GPRS, suprida de alimentação externa sustentável através de painéis fotovoltaicos (Figura 6), o qual viabilizou a transmissão de dados em intervalos de 15 minutos, com o armazenamento de dados a cada 5, conforme solicitados pela CORSAN. Como esta frequência de transmissão diminuiria significativamente a vida útil da bateria, tornando necessárias até três substituições por ano, com os painéis fotovoltaicos o sistema ficou autossuficiente.

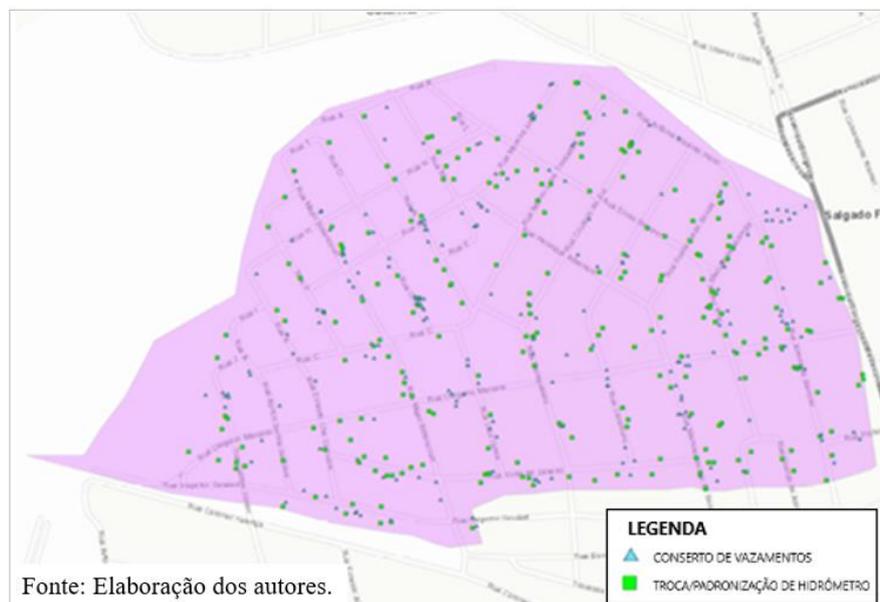
**Figura 7 - Localização dos pontos de intervenção**

Para a redução de perdas reais no DMC, foram realizados, ao todo, 215 reparos de vazamentos, sendo 48 destes localizados em redes, 47 em ramais e 120 em quadros (cavaletes). A localização dos pontos de intervenção pode ser vista na Figura 7.

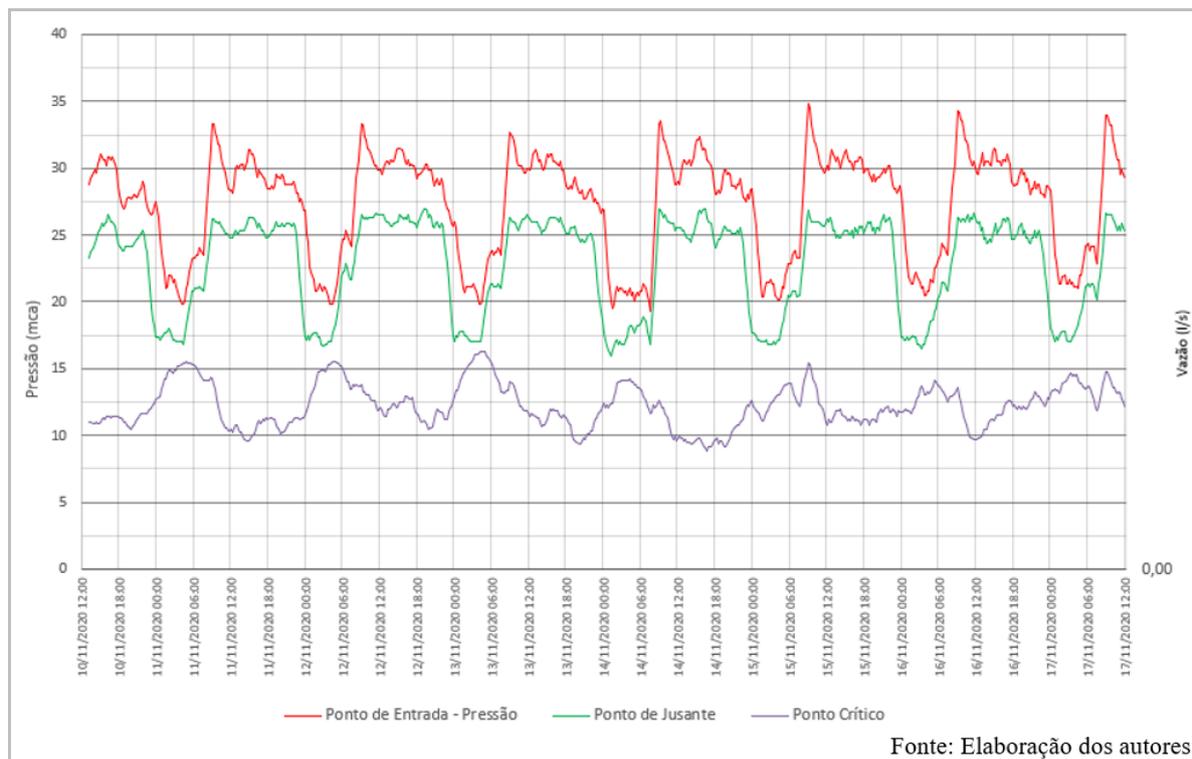
**Figura 8 - Resultados obtidos para as pressões na região da VRP Vila Brenner**

Estas ações permitiram maior controle do sistema, sendo, assim, possível atender maiores demandas com menos energia e menor produção de água. Os resultados obtidos quanto à melhoria da qualidade de abastecimento no bairro Vila Brenner estão apresentados na Figura 8.

Através deste gráfico, é possível verificar que o abastecimento do bairro durante o período diurno manteve-se constante e nos níveis recomendados de pressão, não permitindo que continuasse a faltar água para a comunidade durante o momento de pandemia, em que as possibilidades de acesso à água e higiene básica se tornaram ainda mais essenciais à manutenção da saúde pública.

Na área da VRP Vila Brenner, após as intervenções realizadas, foram registrados menores valores e oscilações para as pressões de abastecimento da região, o que contribuiu para a minimização dos problemas de falta d'água na região. A troca da rede de abastecimento do setor melhorou a infraestrutura do local e reduziu a quantidade de vazamentos, possibilitando a redução de perdas no bairro.

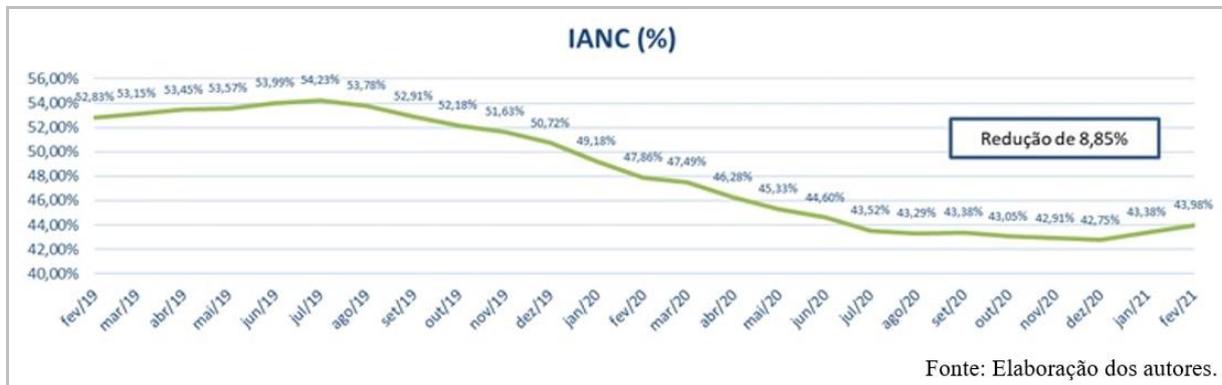
**Figura 9 - Resultados obtidos (Índice de Perdas não Autorizadas)**

As ações combinadas permitiram reduzir o índice de água não contabilizado, através da operação dos setores implantados e existentes em aproximadamente 8,85%, assim como a ampliação dos volumes utilizados, evidenciados pelo Índice de Perdas Totais (IPL) do sistema, que passou de 590,83 l/lig.dia, antes das intervenções,

para 507,8 l/lig.dia, apresentando uma redução de 14,05%. O Índice de Perdas Não Autorizadas (IANC) do sistema também sofreu reduções, chegando a uma melhoria de 8,85%, conforme apresentado na Figura 9.
