## **SUBSTITUIÇÃO DE REDES DE ÁGUA ATRAVÉS DO MÉTODO NÃO DESTRUTIVO – MUNICÍPIO DE SÃO LEOPOLDO/RS**

O presente artigo tem como objetivo apresentar, o trabalho de substituição de redes de água realizado no município de São Leopoldo/RS através do Método Não Destrutivo (MND) entre os meses de setembro de 2019 até maio de 2022. No trabalho são apresentados as dificuldades encontradas, os benefícios observados e avaliação breve das melhorias no sistema, identificados até o presente momento. O artigo delimita-se no *case* de utilização da extensão de rede através do MND no município, sem aprofundar-se especificamente na técnica e/ou equipamento utilizado nas perfurações, restringindo-se apenas a informar que foram seguidos os protocolos e normas pertinentes para realização desse método. Através da análise das informações presentes no artigo é possível verificar na avaliação do corpo técnico do Sema, em conjunto com a Ouvidoria, que recebe as demandas junto ao usuário, que a utilização do Método Não Destrutivo se apresentou como uma excelente alternativa para realização de substituição de redes, uma vez, que em locais urbanizados o transtorno junto a vizinhança é infinitamente menor qua

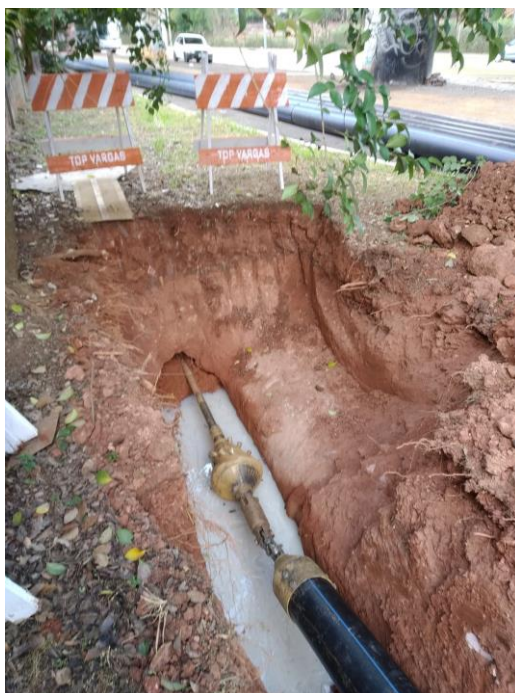
**Figura 2 – Extensão de rede DE 250 através do Método Não Destrutivo.** (Fonte: próprio autor).

Apesar do crescimento das ocorrências de desabastecimento, queda de pressão, elevado número de vazamentos e consequente perdas de água, devido diferentes problemas de ordem técnica e financeira, o projeto permaneceu aguardando sua execução ao longo dos anos, até que no ano de 2019 o mesmo foi licitado, permitindo o início imediato da substituição em setembro do mesmo ano, como visto na Figura 2.

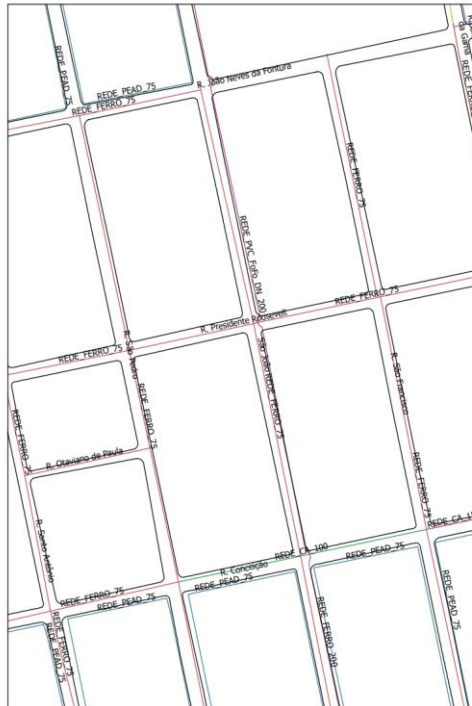
**Figura 3 – Sistema das redes antigas.** (Fonte: Semae).

Quando se compara o cadastro da rede antiga Figura 3, onde o sistema não permitia o bloqueio de apenas um quarteirão por falta de setorização adequada, com o projeto novo, Figura 4, pode-se observar que o Semae optou pela utilização do passeio público para realizar o contorno do quarteirão. Além disso, cada um dos 117 quarteirões possui sua válvula de bloqueio, permitindo estanqueidade e interrupção de apenas um quarteirão em caso de manutenção futura.

Ademais, como observado na Figura 3, aproximadamente 90% da extensão linear da rede estendida encontra-se no passeio público, aumentando assim a dificuldade de recomposição do passeio no caso de abertura de vala, uma vez que ao longo dos anos utilizou-se um número elevado de diferentes pedras de recomposição. Motivo que provocaria desgaste excessivo junto ao usuário, já que boa parte dos materiais estão em desuso e não podem ser encontrados no mercado.

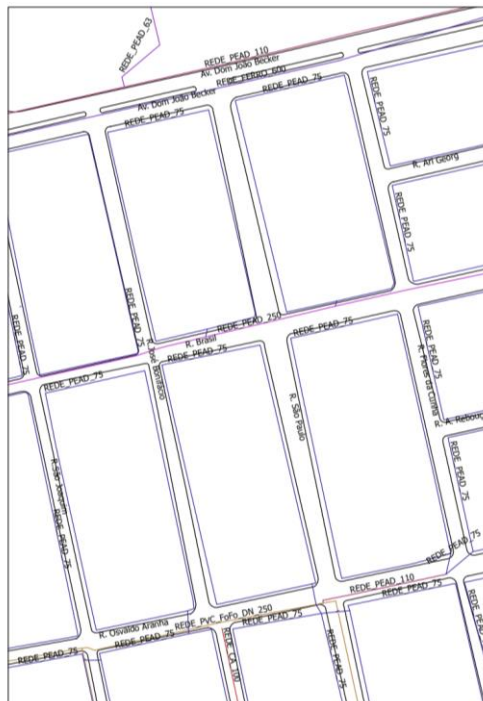
**Figura 4 – Sistema das novas redes com uma válvula de bloqueio por quarteirão. (Fonte: Semae).**
