## DIAGNÓSTICO DE UMA ESTAÇÃO DE TRATAMENTO DE ÁGUA SUSTENTÁVEL NO INTERIOR DO CEARÁ

O trabalho caracteriza a Estação de Tratamento de Água Marruás dos Rosas, localizada no interior do Ceará, responsável pelo abastecimento de 1.580 residências, cuja população gira em torno de 11.052 habitantes, segundo estimativa realizada pelo Instituto Brasileiro de Geografia Estatística - IBGE, no último ano. O estudo apresenta o diagnóstico de funcionamento da ETA no período de janeiro a dezembro de 2021, de forma qualitativa e quantitativa com relação ao volume de água captada para tratamento, o volume utilizado para a limpeza das unidades operacionais que compõem a ETA, o tratamento e a destinação dada ao efluente gerado antes e depois das melhorias operacionais realizadas nos leitos drenantes, caracterizados como Estação de Tratamento de Rejeito Gerado - ETRG, bem como ao resíduo subproduto desse tratamento. A partir dos resultados obtidos foi possível observar que o estudo atingiu todos os objetivos do ponto de vista ambiental, podendo ser considerada uma ETA sustentável por contribuir com a preservação do meio ambiente, com a interrupção do lançamento do efluente in natura no solo e do su

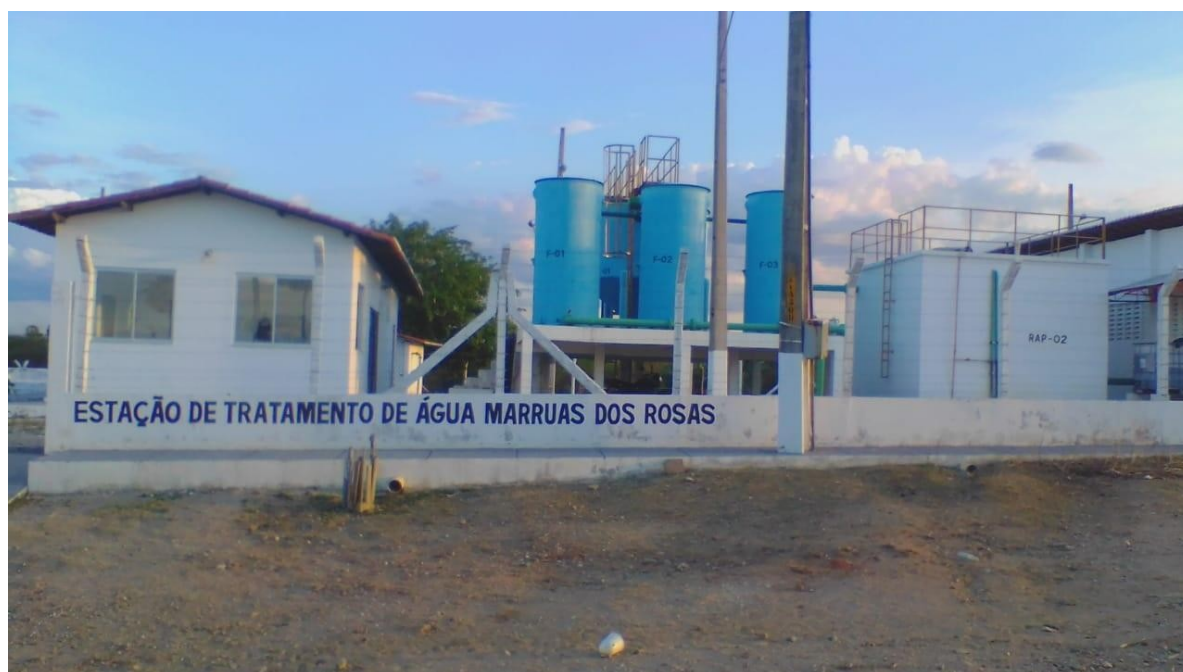
A Estação de Tratamento de Água Marruás dos Rosas, conforme apresentado na Figura 1, fica localizada no distrito de Marruás dos Rosas, sob as coordenadas 4°18'29''S e 40°32'52.83''W, pertencente à cidade de Pires Ferreira, distante cerca de 287 km da capital Fortaleza. É operada pela Unidade de Negócio da Bacia da Serra da Ibiapaba (UNBSI), unidade vinculada a Companhia de Água e Esgoto do Ceará - CAGECE. Essa ETA é responsável pelo abastecimento de 1.580 residências, cuja população gira em torno de 11.052 habitantes (IBGE, 2021). A estação emprega uma tecnologia de tratamento de água convencional, cuja captação de água bruta é realizada no açude Araras, o quarto maior do Estado.

**Figura 1 — Estação de Tratamento de Água Marruás dos Rosas.**

Projetada para tratar uma vazão de até 08 (oito) litros por segundo, essa estação é composta por 02 (dois) floculadores hidráulicos, 01 (um) decantador de alta taxa e 03 (três) filtros de fluxo descendente. O processo de tratamento consiste em remover as impurezas, partículas em solução e em suspensão presentes na água bruta através do emprego de produtos químicos, nessa especificamente, o Cloro Gasoso é usado como agente pré-oxidante e desinfetante, o Cloreto de Polialumínio Líquido 23% (PAC 23), como agente coagulante, e o Polímero Pó, como auxiliar de coagulação. A Figura 2 apresenta o fluxograma do processo de tratamento.

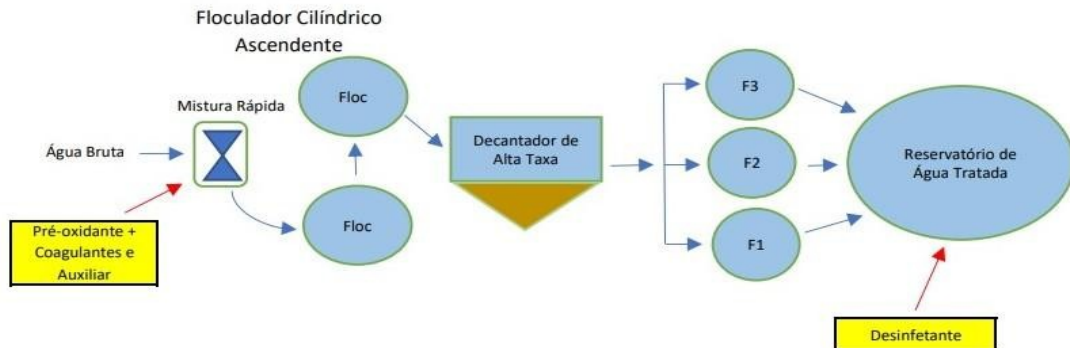
**Figura 2 — Fluxograma do processo de tratamento convencional.**

Os processos de decantação e filtração são responsáveis pela clarificação da água, formando o lodo, proveniente da mistura de água e sólidos compostos de sais dissolvidos, partículas orgânicas e inorgânicas, que se originam de acordo com as condições do manancial, que apresenta variações sazonais, como mudança de turbidez e quantidade de insumos utilizados no tratamento. Diariamente eram realizadas descargas e lavagens dessas unidades operacionais, a frequência era definida de acordo com a qualidade da água bruta captada e eficiência do tratamento para atendimento à portaria de potabilidade. Em virtude de a ETRG encontrar-se desativada, até o ano de 2020, o efluente gerado nesses processos era lançado in natura no solo que compõe a bacia hidráulica do manancial, onde é realizada a captação de água bruta.

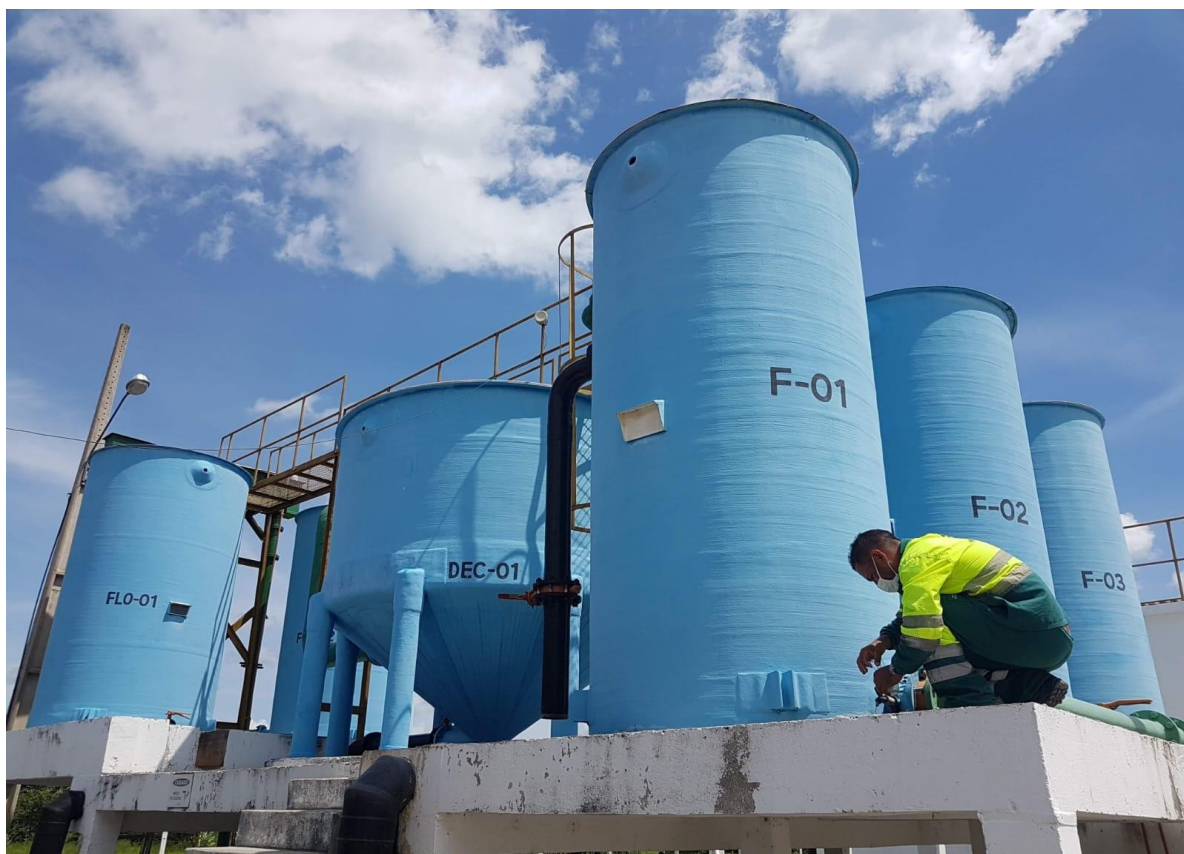
Diante disso, ao longo do ano foram realizados diversos ajustes de dosagem a fim de otimizar o tratamento, de modo que houvesse o menor consumo de água possível para limpeza das unidades operacionais, na condição de que a turbidez da água dos filtros se mantivessem abaixo de 0,5 uT, padrão de qualidade da legislação vigente. A Figura 6 retrata o momento em que o operador realiza a coleta de uma alíquota de água filtrada (filtro 01), ação repetida a cada 02 horas de funcionamento da ETA.

**Figura 6 — Operador realizando a coleta de água para análises.**

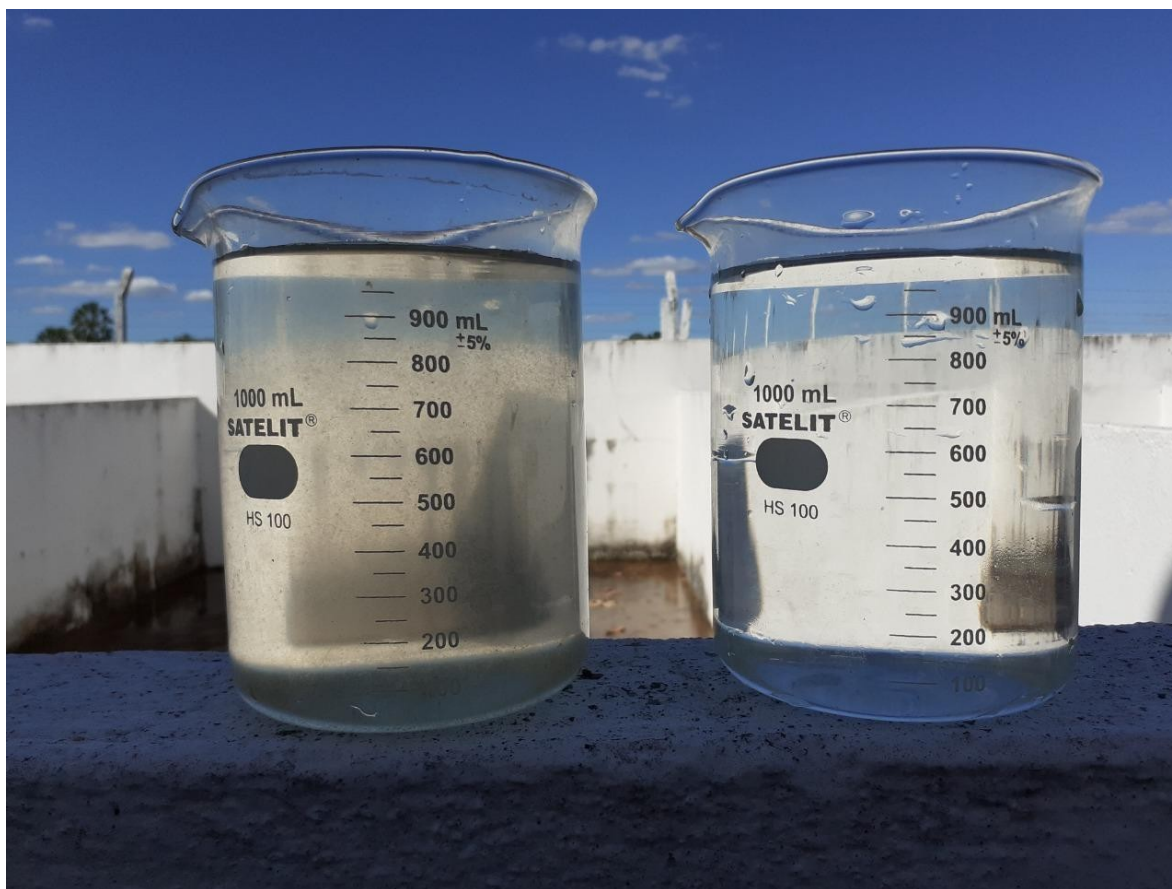
A Figura 7 mostra o comparativo visual da qualidade da água bruta, que estava chegando na ETA, com relação a água que estava sendo recirculada no momento.

**Figura 7 — Amostra comparativa entre água bruta (à esquerda) e água recirculada (à direita).**

A água armazenada no RAR apresentou características qualitativas favoráveis podendo ser lançada diretamente no córrego próximo a ETA, uma vez que os resultados atendem aos limites estabelecidos pela Resolução 430/2011 do Conselho Nacional do Meio Ambiente - CONAMA. No entanto, com o objetivo de buscar cada vez mais a preservação do meio ambiente e a utilização racional dos recursos hídricos, foi adotado um sistema de reúso, gerando incremento de volume na ETA e zerando as perdas de produção, comprovando assim eficiência do tratamento da ETRG, onde a água destinada para recirculação apresentou melhor qualidade do que a água bruta captada, de modo que os resultados se equiparam as análises da água tratada.

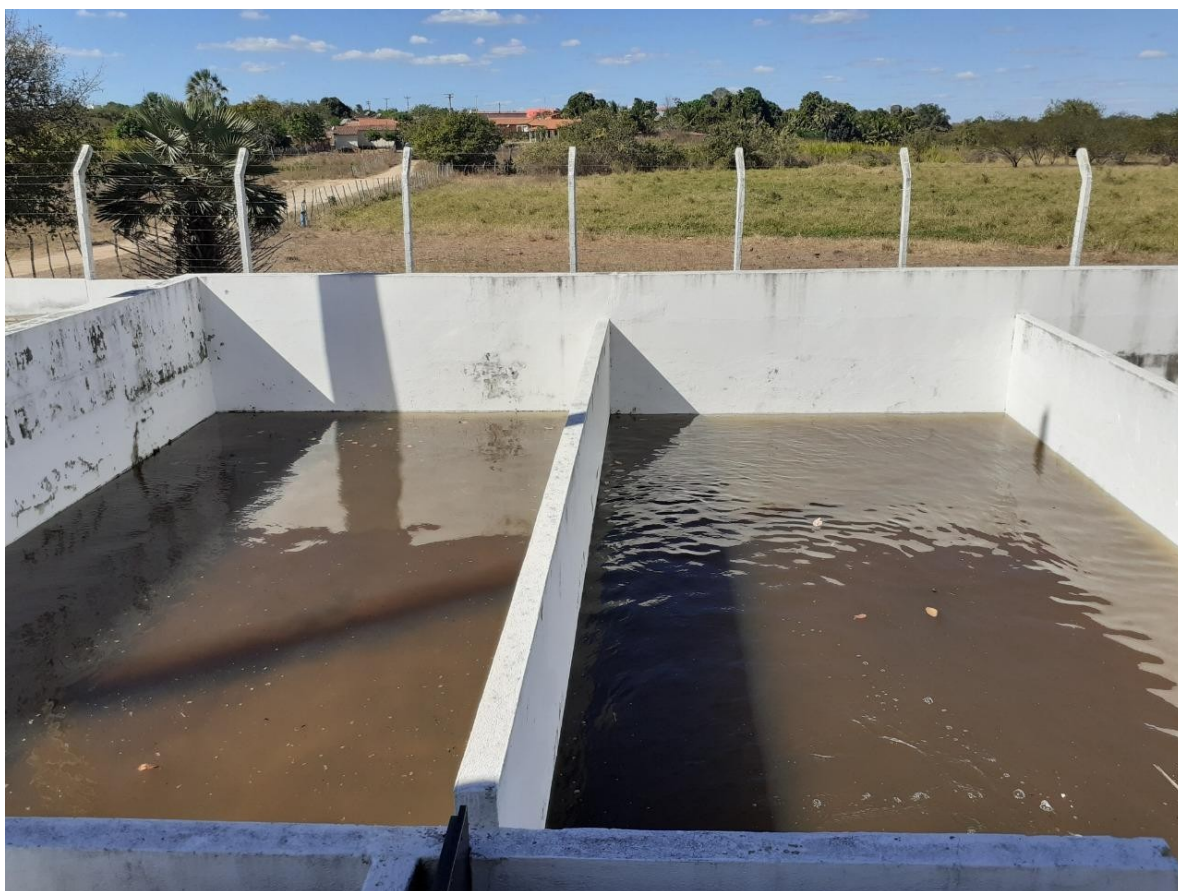
De acordo com a avaliação operacional realizada pela supervisão, ficou definido que diariamente seriam utilizados 02 leitos drenantes simultaneamente, onde esses ficariam 02 dias sem receber nenhuma contribuição de volume em virtude do uso dos outros leitos, de forma que ambos funcionassem equitativamente em forma de rodízio, conforme ilustrado na Figura 8.

**Figura 8 — Leitos drenantes funcionando por batelada.**

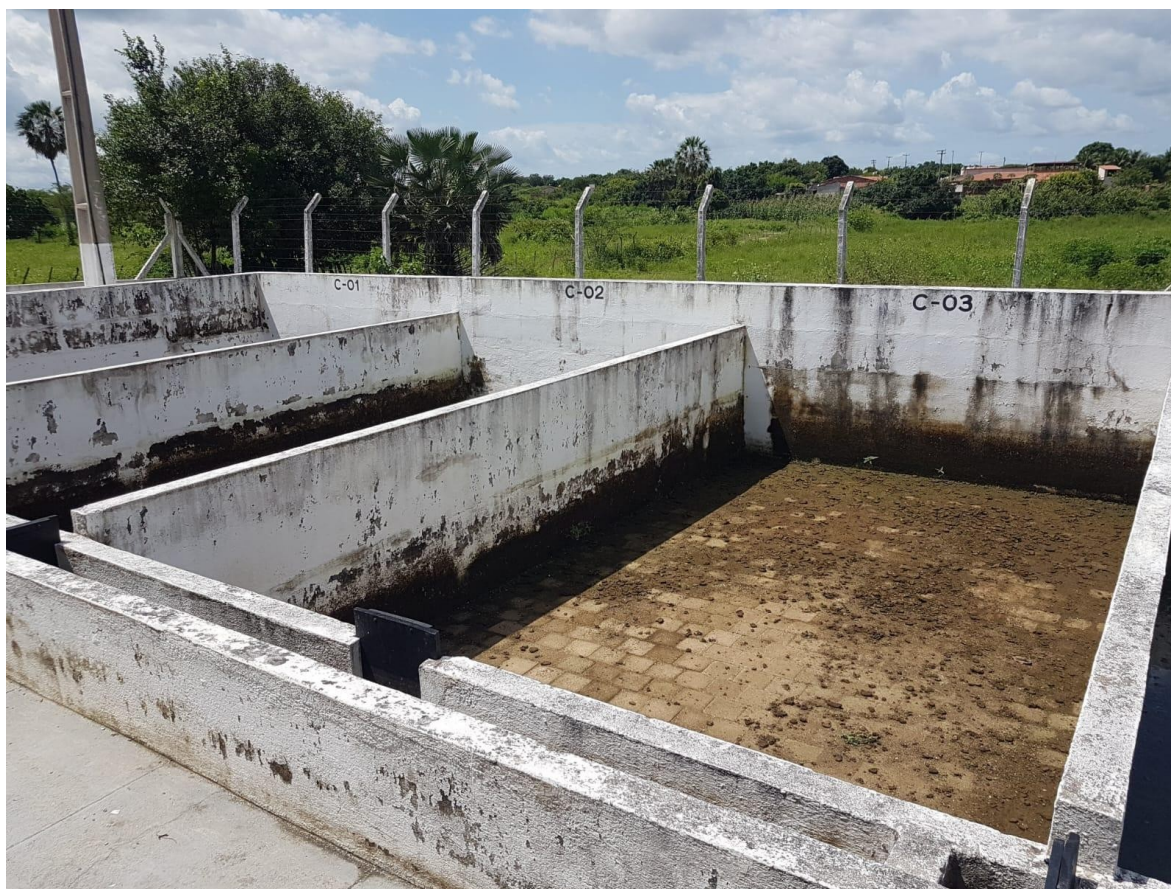
O ciclo de limpeza das unidades operacionais ocorria diariamente e de acordo com a necessidade, para que assim, os leitos usados por batelada, possibilitassem a destinação de todo o volume do efluente gerado na ETA para a ETRG e proporcionasse o tempo necessário para que ocorresse a filtração e adensamento do lodo por gravidade, bem como sua posterior secagem pela incidência solar, conforme representado na Figura 9.

**Figura 9 — Lodo em fase de secagem.**

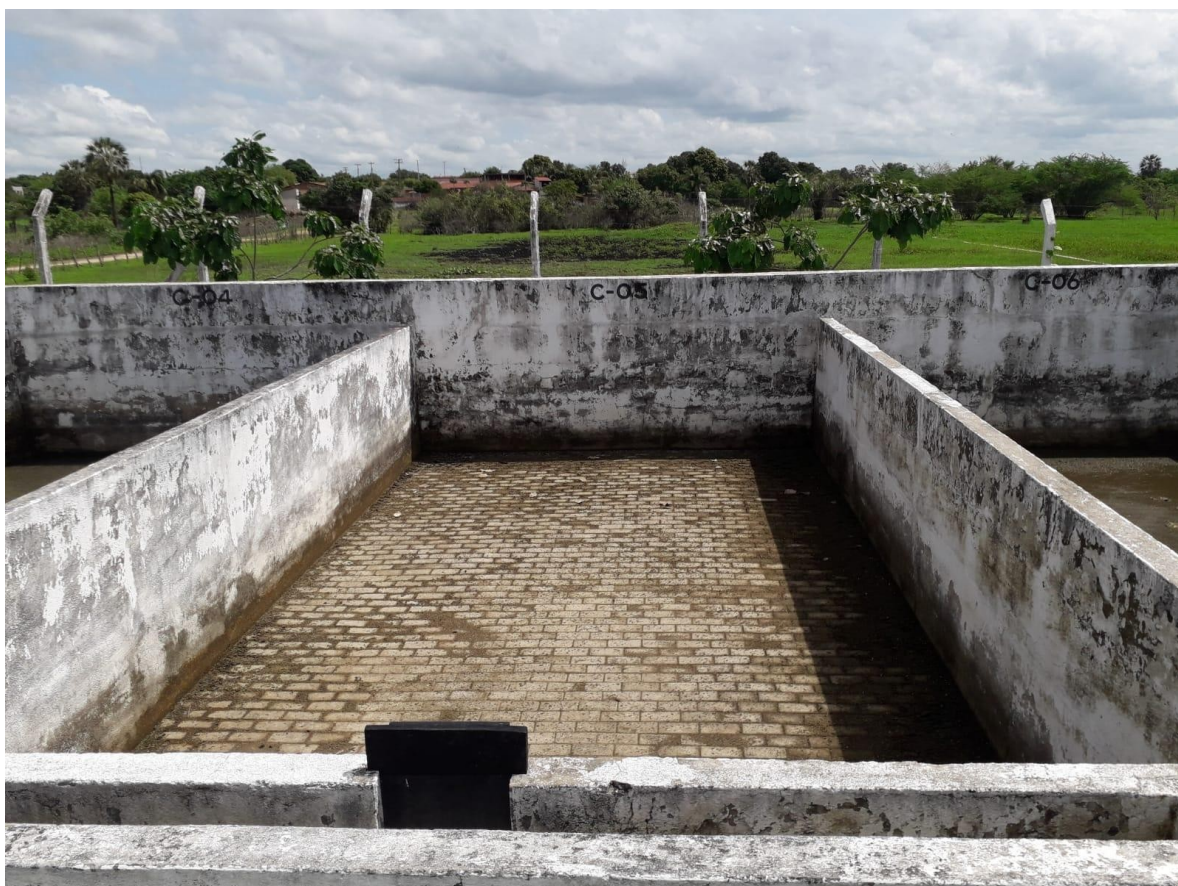
A remoção acontecia de acordo com a observação da quantidade de lodo acumulado nos leitos, que influenciava diretamente na velocidade de filtração do efluente. A Figura 10 mostra um leito após a retirada do lodo, pronto para ser utilizado novamente.

**Figura 10 — Leito drenante após a retirada do lodo.**

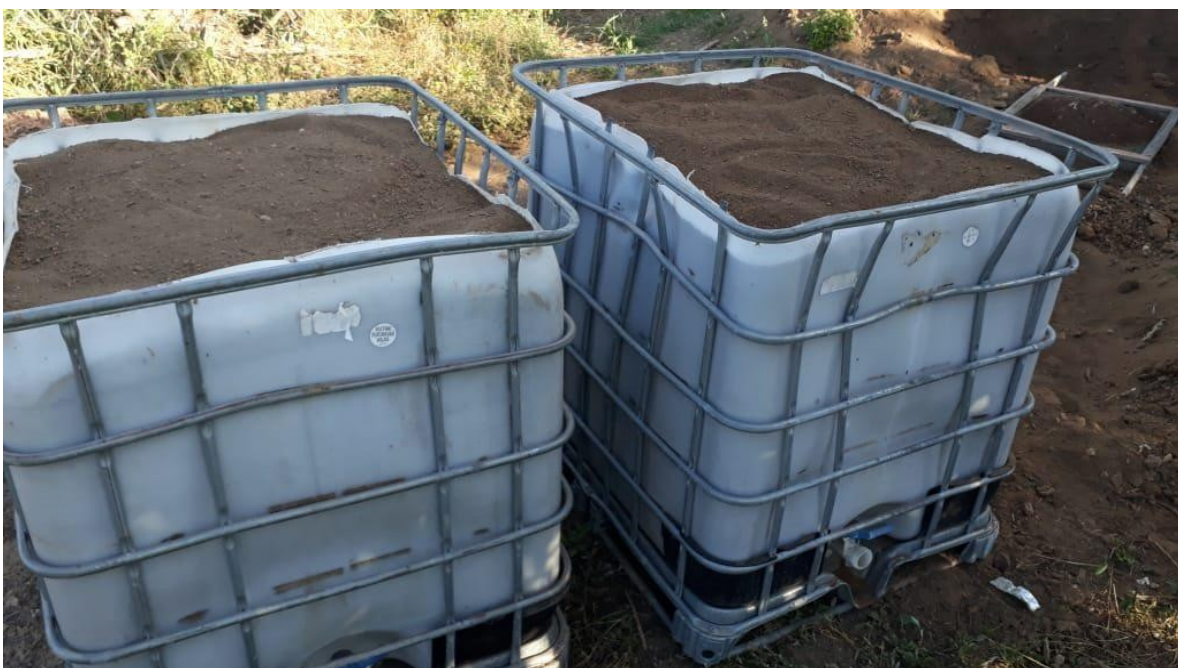
Para remoção do lodo os operadores utilizaram ferramentas como enxada e pá, dispondo-o em containers, conforme mostra a Figura 11, para posterior destinação final.

**Figura 11 — Lodo retirado e armazenado para destinação final.**

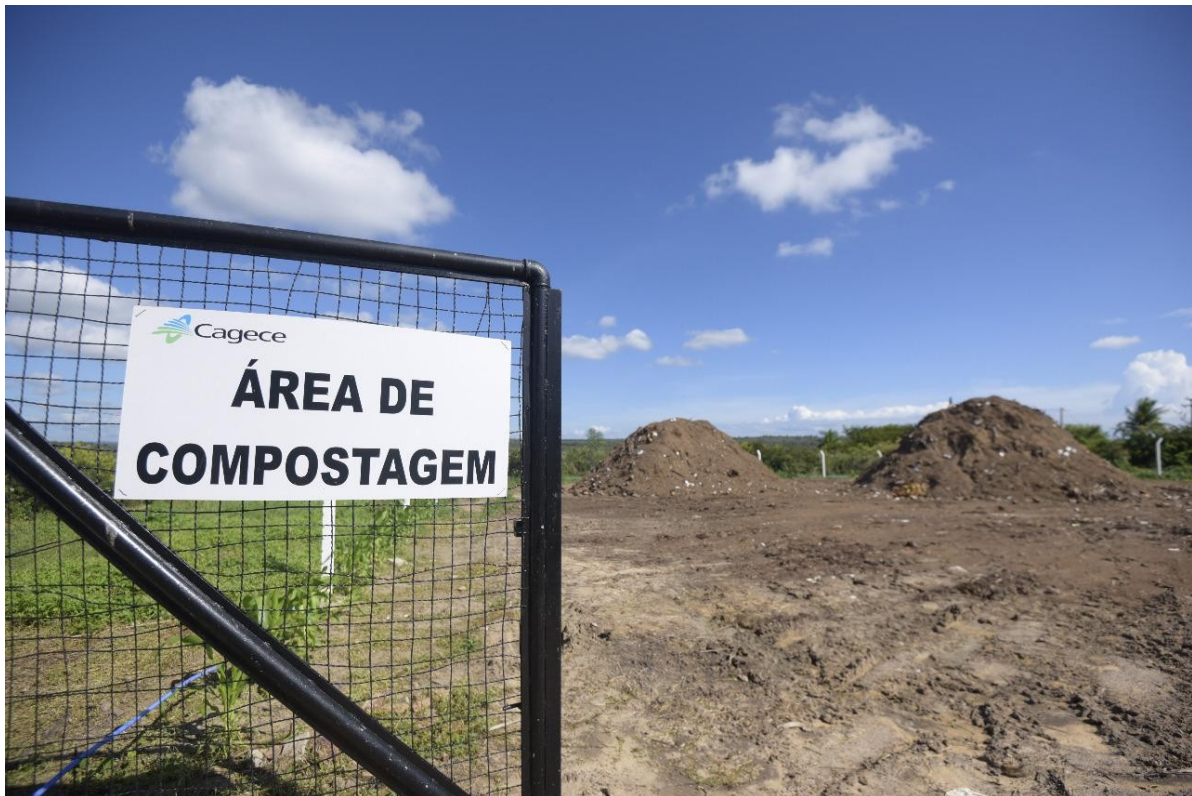
Ao chegar na ETA Jaburu, o lodo era disposto em leiras na área de compostagem, conforme mostra a Figura 12. Além desse lodo, as leiras eram compostas, em sua grande maioria, pelo lodo da ETRG da ETA Jaburu, por restos de poda das árvores e restos de comida do refeitório, todos da área local.

**Figura 12 — Área da compostagem.**

O processo da compostagem era realizado de acordo com o Procedimento Operacional Padrão - POP, com o auxílio de uma retroescavadeira. Todo o composto produzido era destinado ao viveiro de mudas, conforme mostra a Figura 13, espaço onde ocorria a produção de mudas de diversas espécies regionais, sendo elas nativas, frutíferas e ornamentais, disponíveis para doação.
