GESTÃO ATIVA NO CONTROLE DE PERDAS COM EMPREGO DE MONITORAMENTO REMOTO E MODELO HIDRÁULICO NO SETOR DE ABASTECIMENTO GRAJAU E MARILDA - SABESP MS

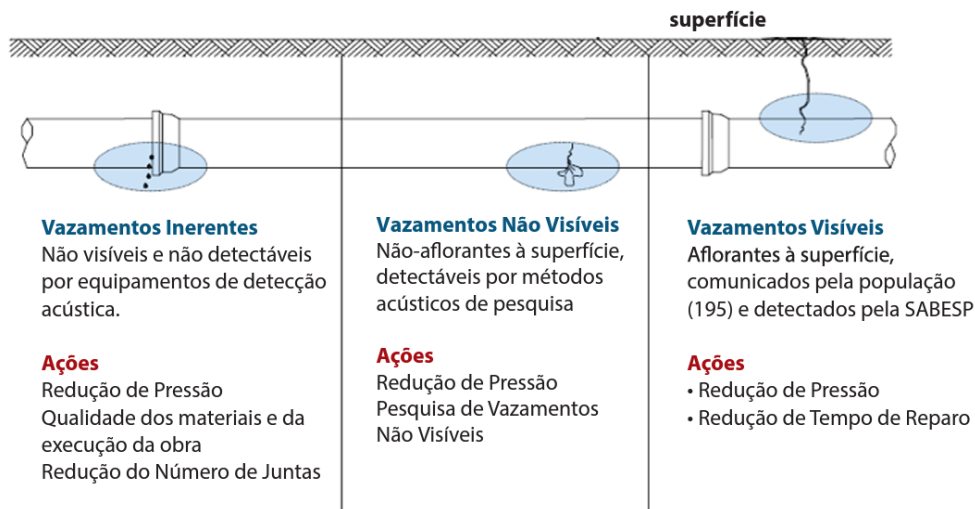
Com relação as perdas reais, a Figura 1 apresenta os tipos de vazamentos em rede e ramal e a ação para combate a este tipo de perda de água.

Figura 1 - Tipo de vazamentos em rede e ramal. Fonte: Brasil (2014, p. 29)

Dentre as ações apontadas pela Figura 1, a única alternativa para se identificar um vazamento não visível é por meio da pesquisa de vazamentos, mas nem sempre é possível escolher o local exato no qual está ocorrendo um grande vazamento, o que torna a atividade de pesquisa um procedimento permanente com o objetivo precípuo de se reduzir o tempo de identificação de um vazamento não visível de grande porte.

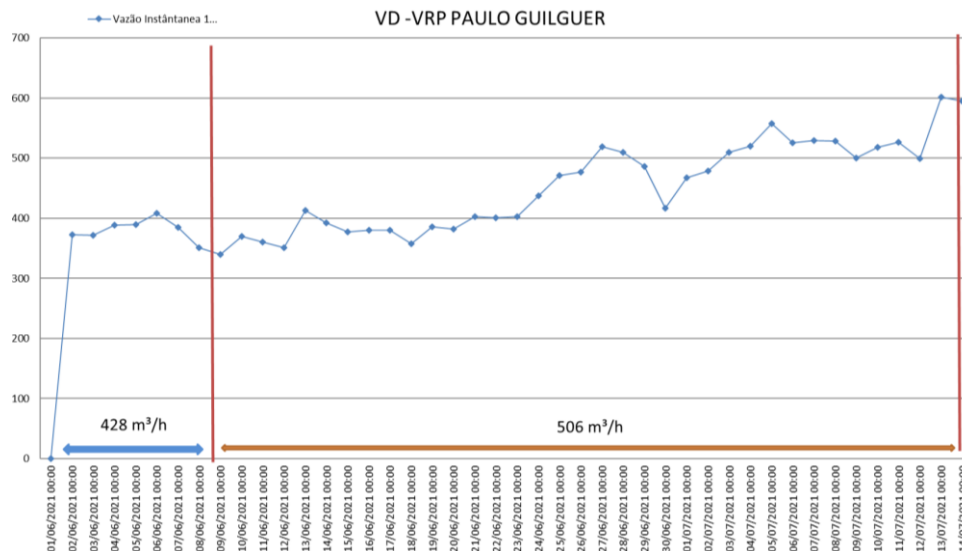
O estudo de caso apresentado ocorreu no setor Marilda, em julho de 2021, quando houve um acréscimo repentino de 20% no volume diário (VD) do setor, conforme apresentado pela Figura 2, o que representou um incremento de 21.700 m³/mês na entrada do setor.

Figura 2 – Mapa do setor da VRP Paulo Guilguer

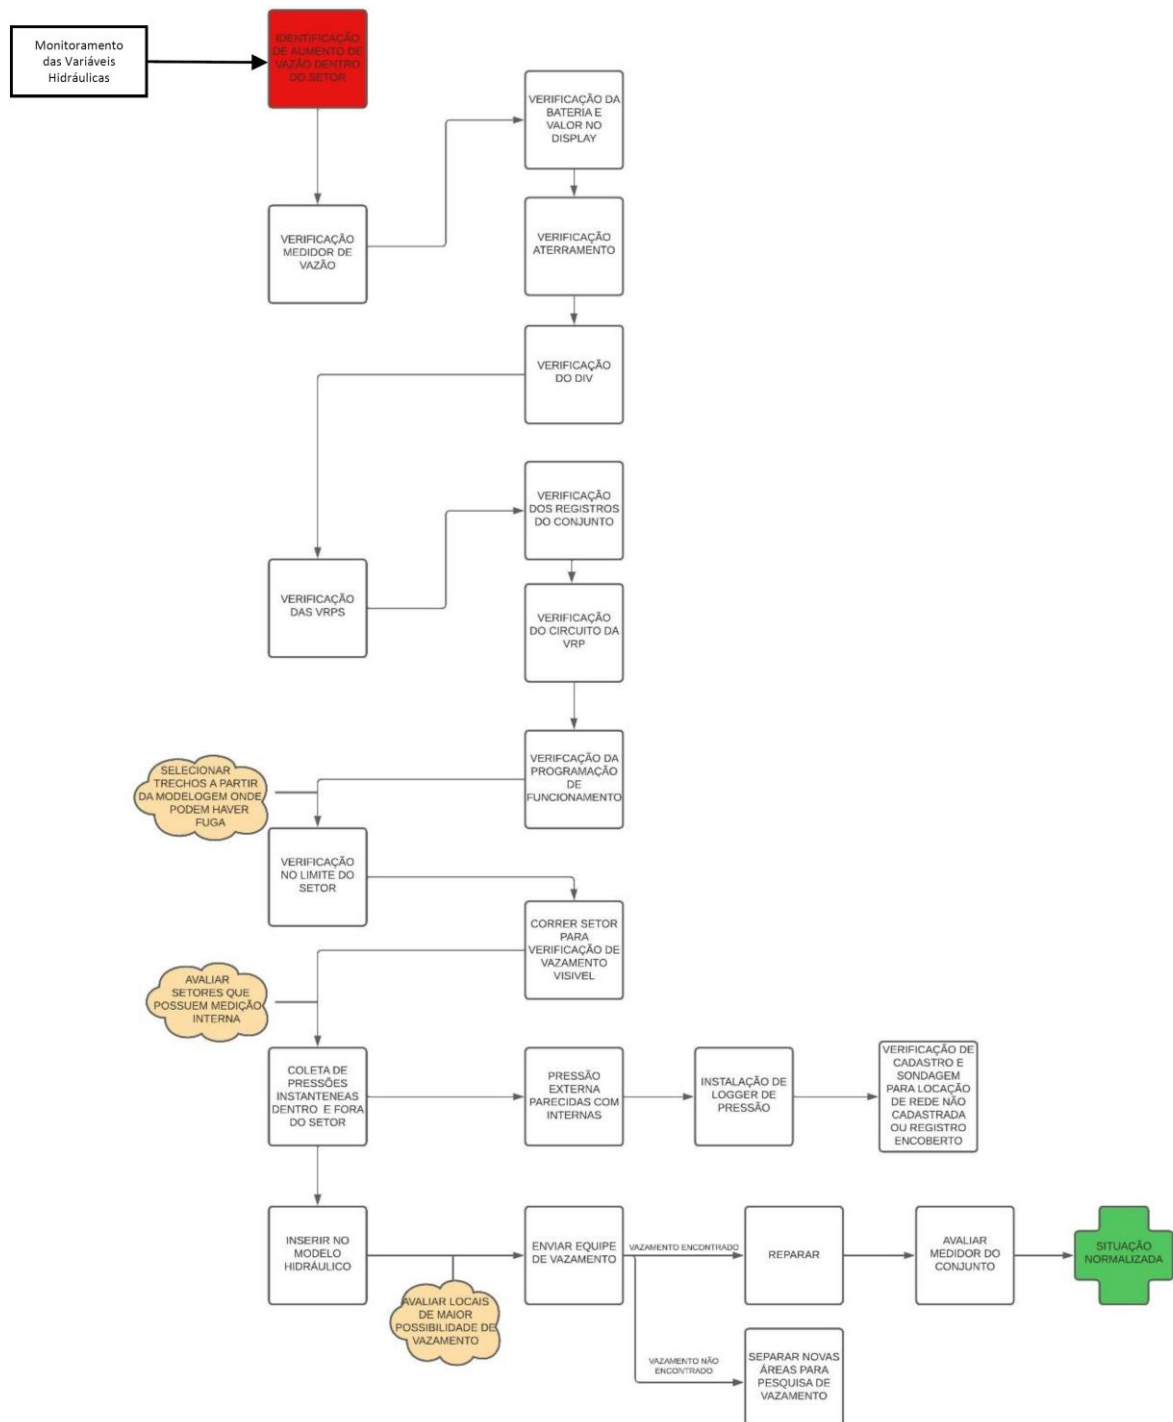
A Figura 04 reúne as etapas do *check list* adotado e consolidado em um fluxograma para o desenvolvimento do trabalho. Esse fluxograma de processos foi elaborado a partir de experiências reais, com o intuito de auxiliar o pessoal de operação e também a equipe de engenharia, para a identificação de uma rápida solução.

Figura 4 – Fluxograma das atividades

A seguir são apresentados os resultados das verificações apontadas pelo fluxo da Figura 4. Cabe pontuar que em paralelo com as ações apontadas a seguir, as equipes de pesquisa de vazamento estavam atuando em campanhas nas redes de maior diâmetro.

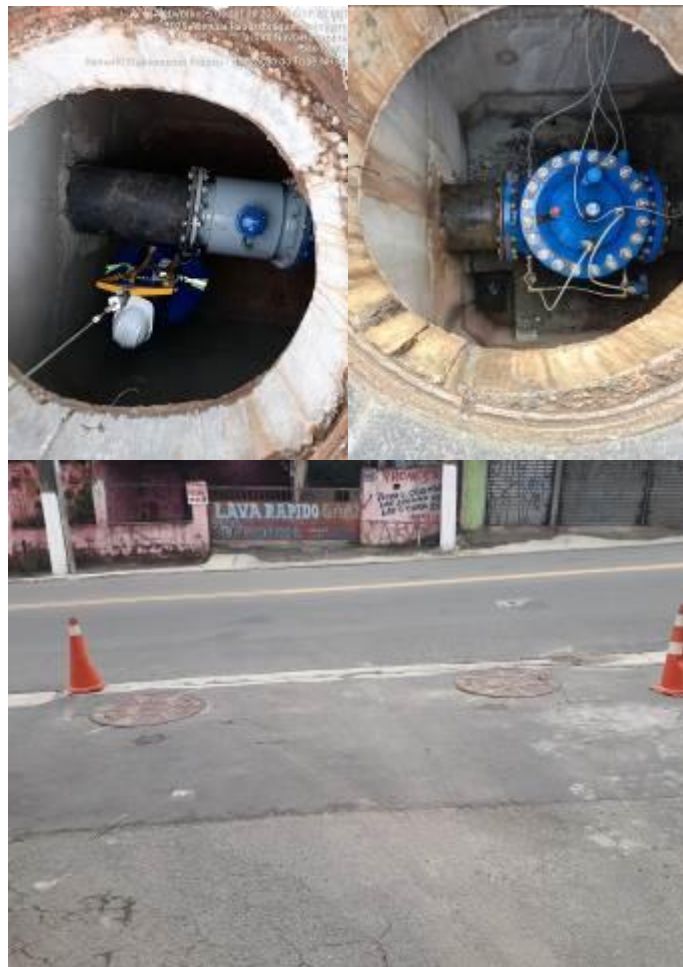
1. Verificação do macromedidor (Figura 5)

Esta verificação foi efetuada pois a única variável de controle que apresentava alteração foi o VDD e a Q_{inst} enquanto que o PC – Ponto Crítico mantinha as pressões dentro de variações aceitáveis.

Figura 5 – Foto do conjunto da VRP Paulo Guilguer

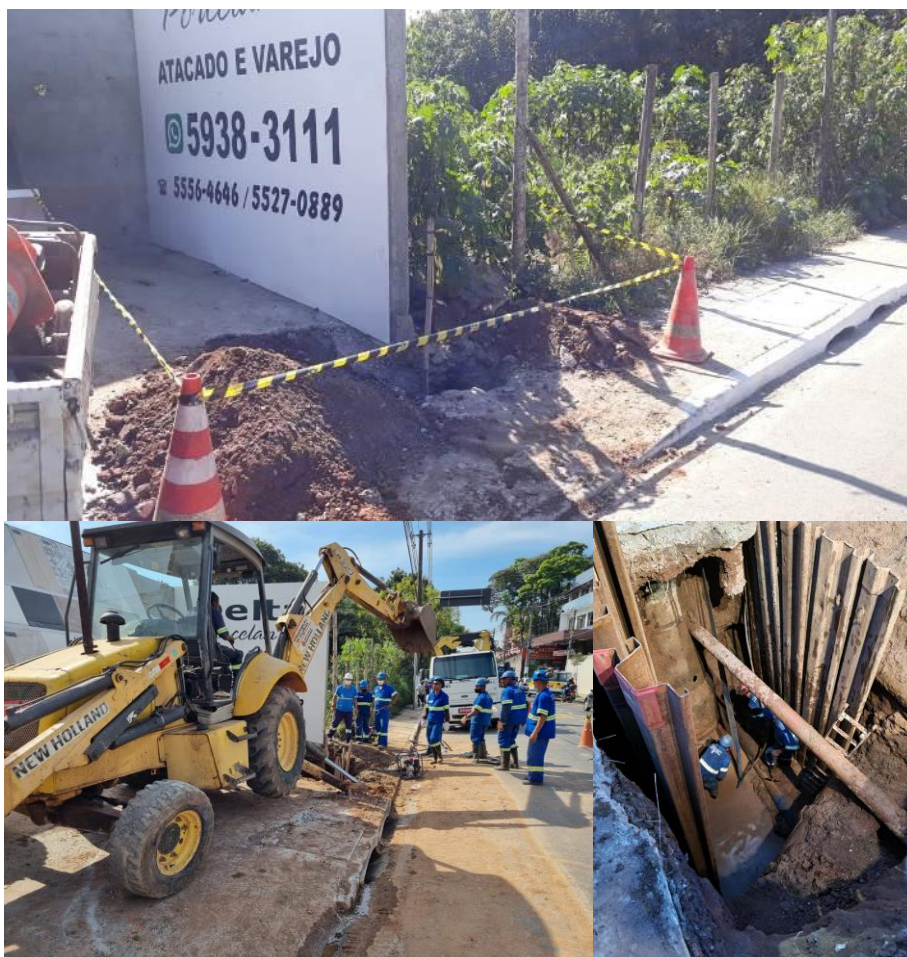
Esse vazamento se encontrava em uma rede de PEAD 355mm, em uma solda topo e estava a uma profundidade de 5 metros, ao lado de uma rede de fofo DN300mm, abaixo de uma galeria DN 500mm na qual havia a canalização de um pequeno córrego e paralelo a uma rede coletora de esgoto DN150mm.

Figura 14 - Foto da localização do vazamento

A Figura 14 apresenta alguns registros fotográficos das atividades realizadas no reparo do vazamento.

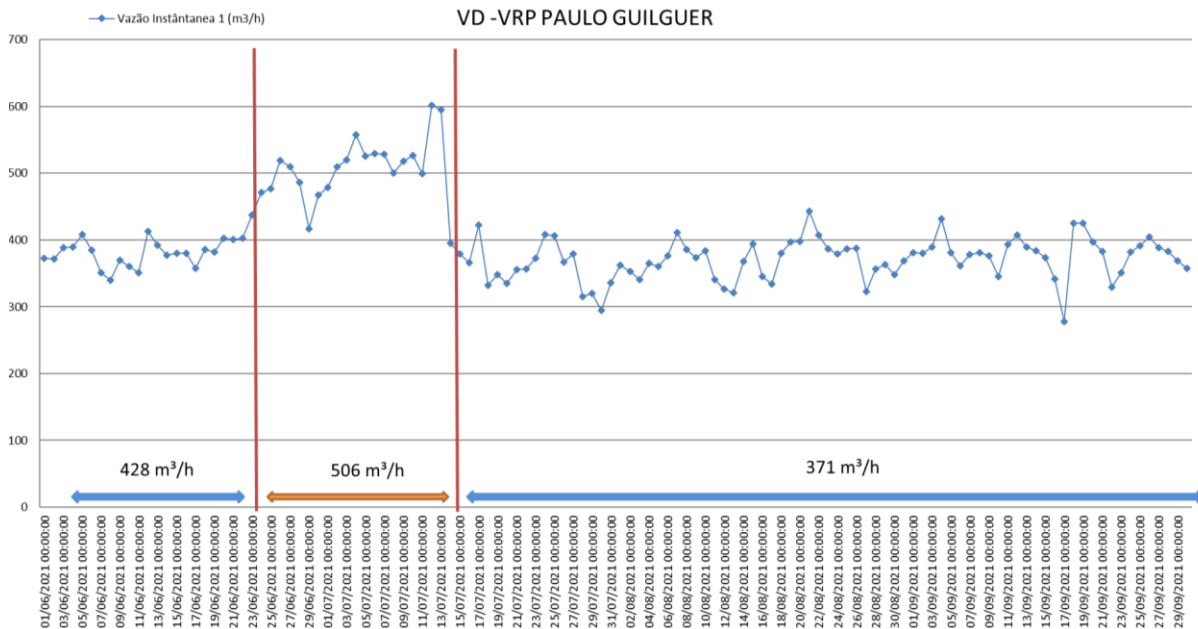
A partir dos dados de VDD após o conserto do vazamento, a média de vazão passou de 506m³/h para 370m³/h, isso representou uma economia diária de 2.400 m³/dia. O tempo necessário a partir da percepção do problema até a resolução foi de 20 dias.

A Figura 15 apresenta o gráfico do monitoramento do VDD ao longo dos períodos com o apontamento da vazão média por período.

Figura 15 – Gráfico de vazões do setor da VRR Paulo Guilguer com indicação da vazão média por período antes do vazamento, durante o vazamento e após o vazamento
