Encontro Técnico **AESABESP**

Congresso Nacional
de Saneamento e
Meio Ambiente

34ETC-06403 - DEGRADAÇÃO POR ÁCIDO SULFÚRICO BIOGÊNICO EM UM CANAL DE EFLUENTE SANITÁRIO

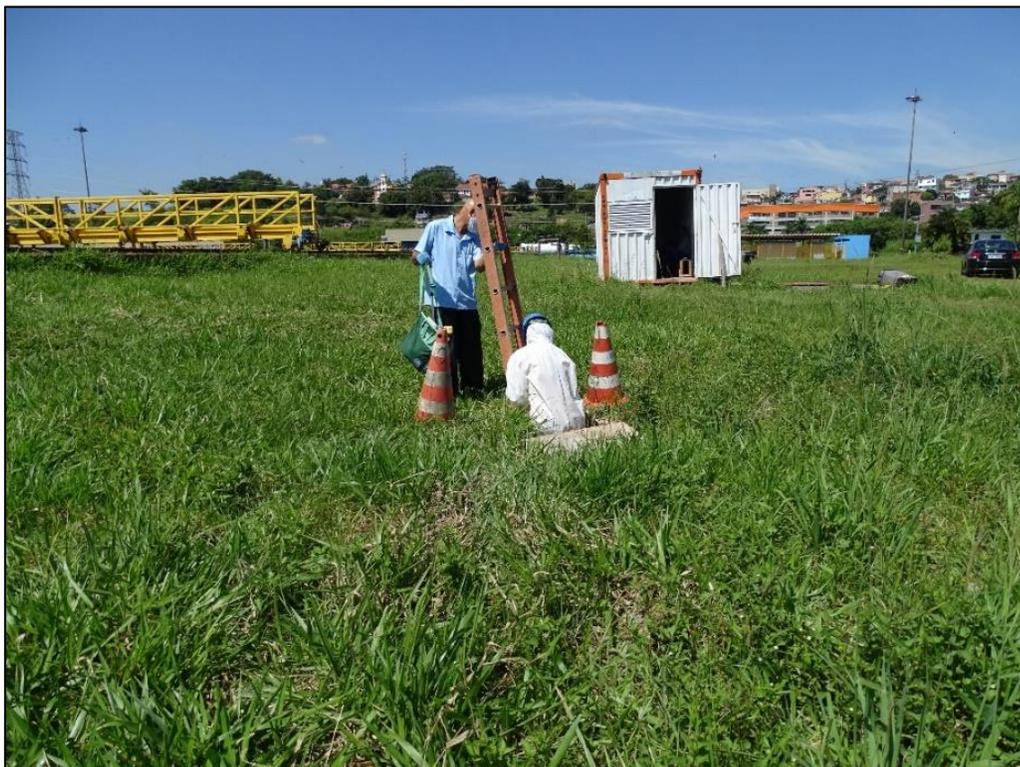
0 CANAL - INSPEÇÃO

- **Época de Construção:** Década de 80
- **Extensão:** Aproximadamente 400 m
- **Profundidade:** Enterrado a cerca de 1,5 m
- **Dimensões Internas:** 2,5 m de largura x 2 m de altura
- **Espessura:** 30 cm (paredes e lajes)
- **Resistência à Compressão:** 15 MPa
- **Cobrimento das Armaduras:** 4,0 cm

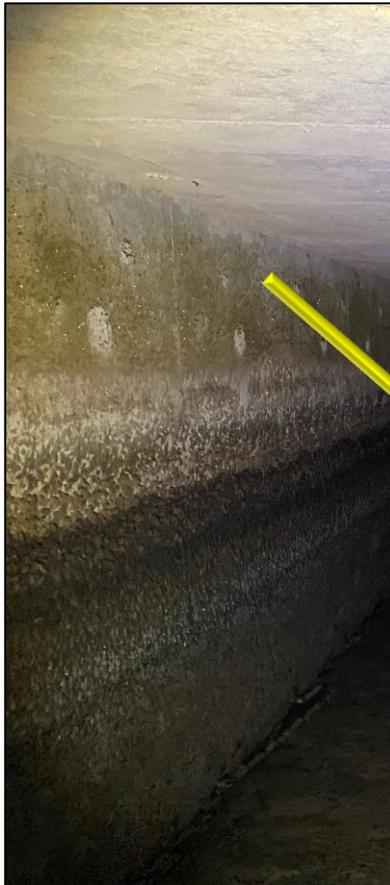
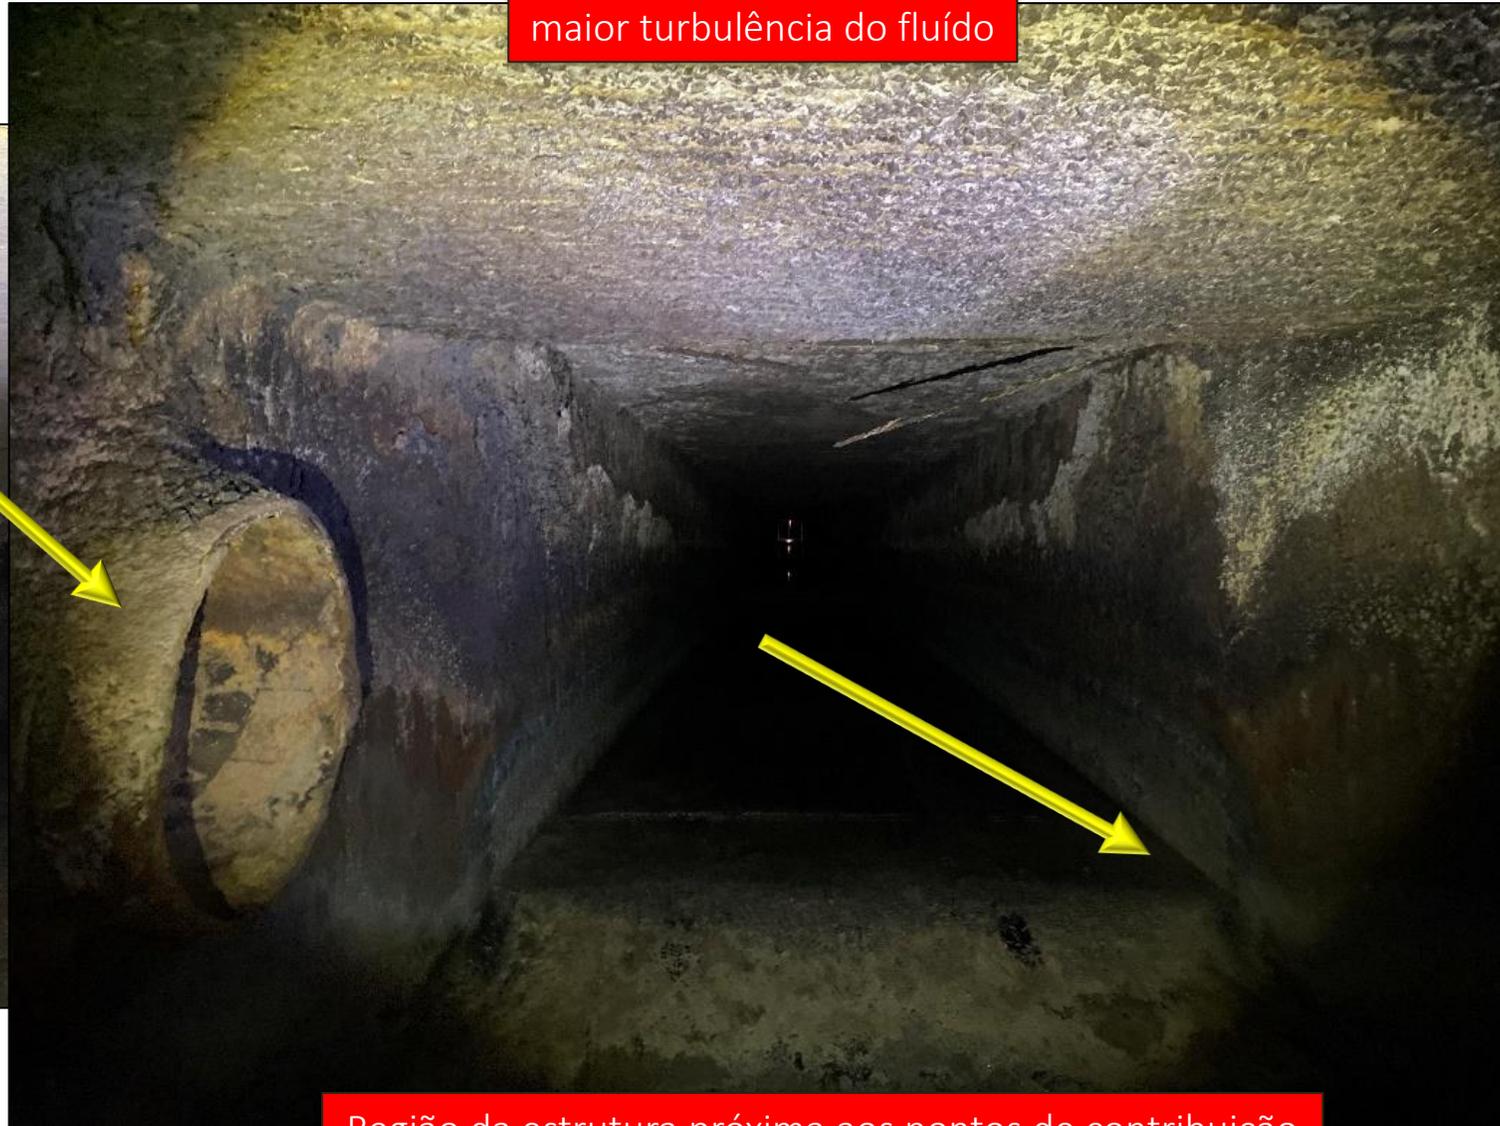
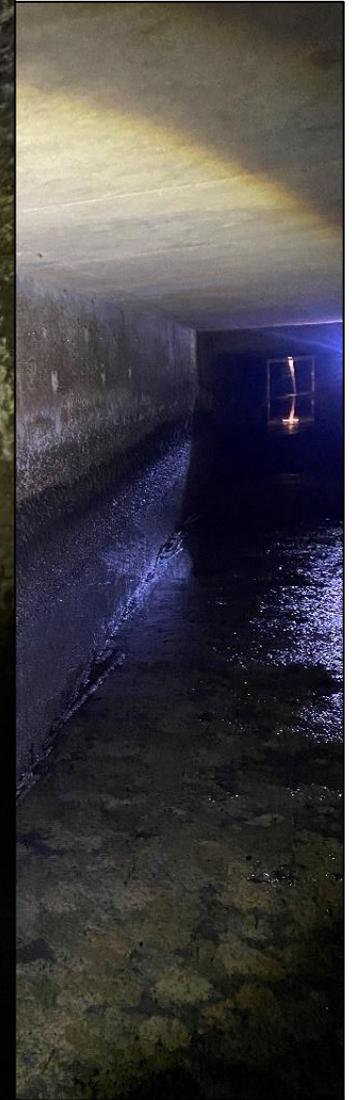
O CANAL - INSPEÇÃO

maior turbulência do fluido

Região da estrutura próxima aos pontos de contribuição

- Confirmação da deterioração do concreto devido ao ácido sulfúrico biogênico.
- A degradação varia ao longo da estrutura, sendo mais intensa em áreas com maior turbulência do fluido.
- Predomínio de gipsita como produto do ataque.
- Após a zona de contaminação, o concreto mantém suas características mecânicas preservadas.
- Os ensaios desempenharam um papel fundamental no diagnóstico da estrutura e no estabelecimento das diretrizes para a recuperação.

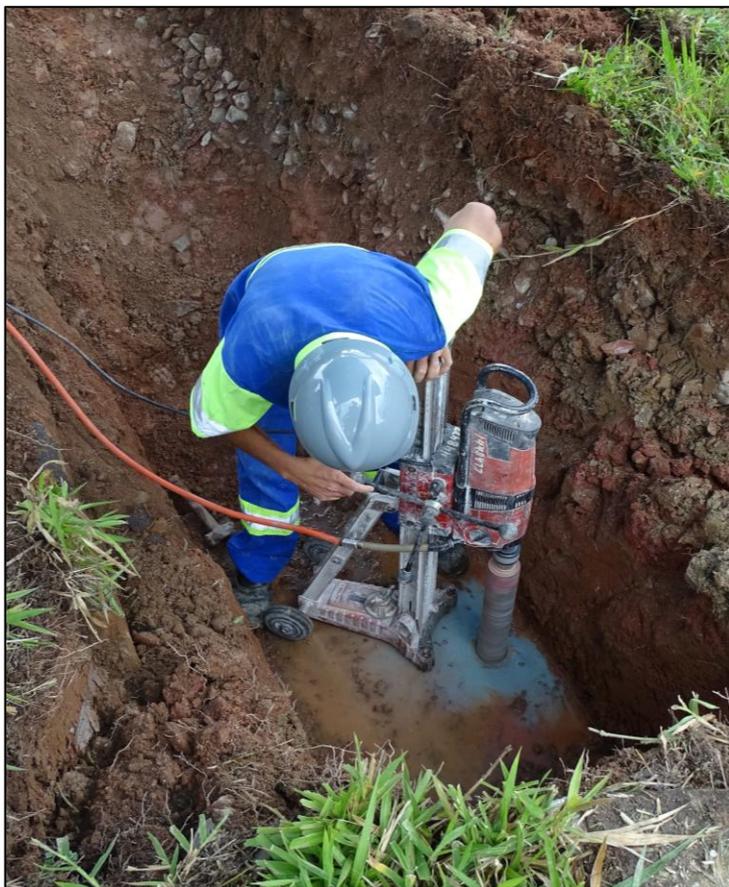
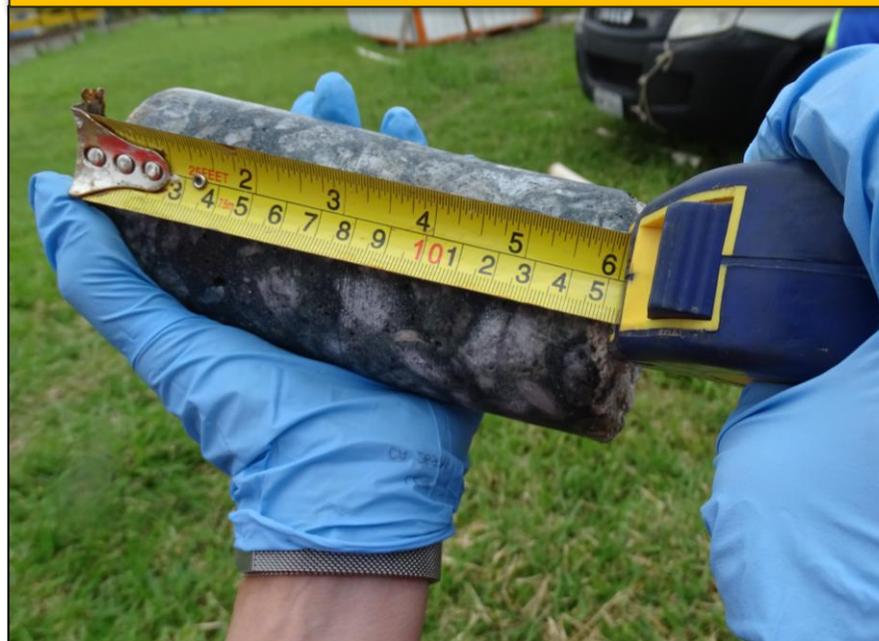
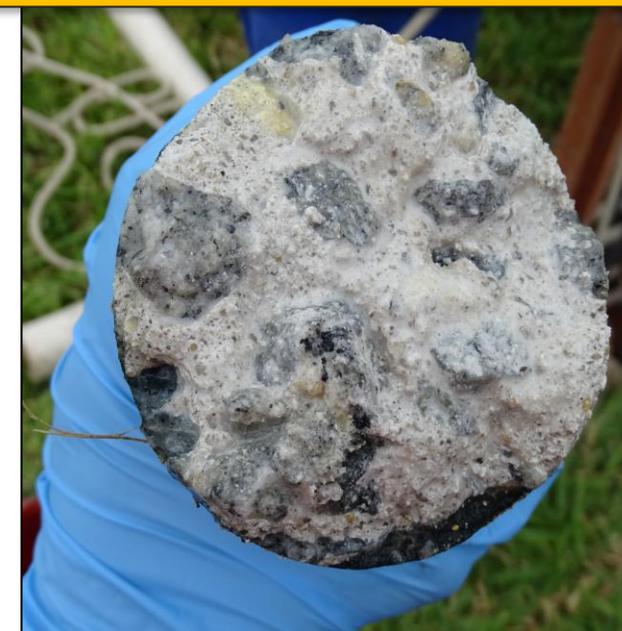
Extração dos Testemunhos

Foram extraídos 3 testemunhos da laje de cobertura com comprimentos de 15 cm, 16,5 cm e 18 cm.

Em comparação com a espessura especificada em projeto, houve perda de até 15 centímetros.

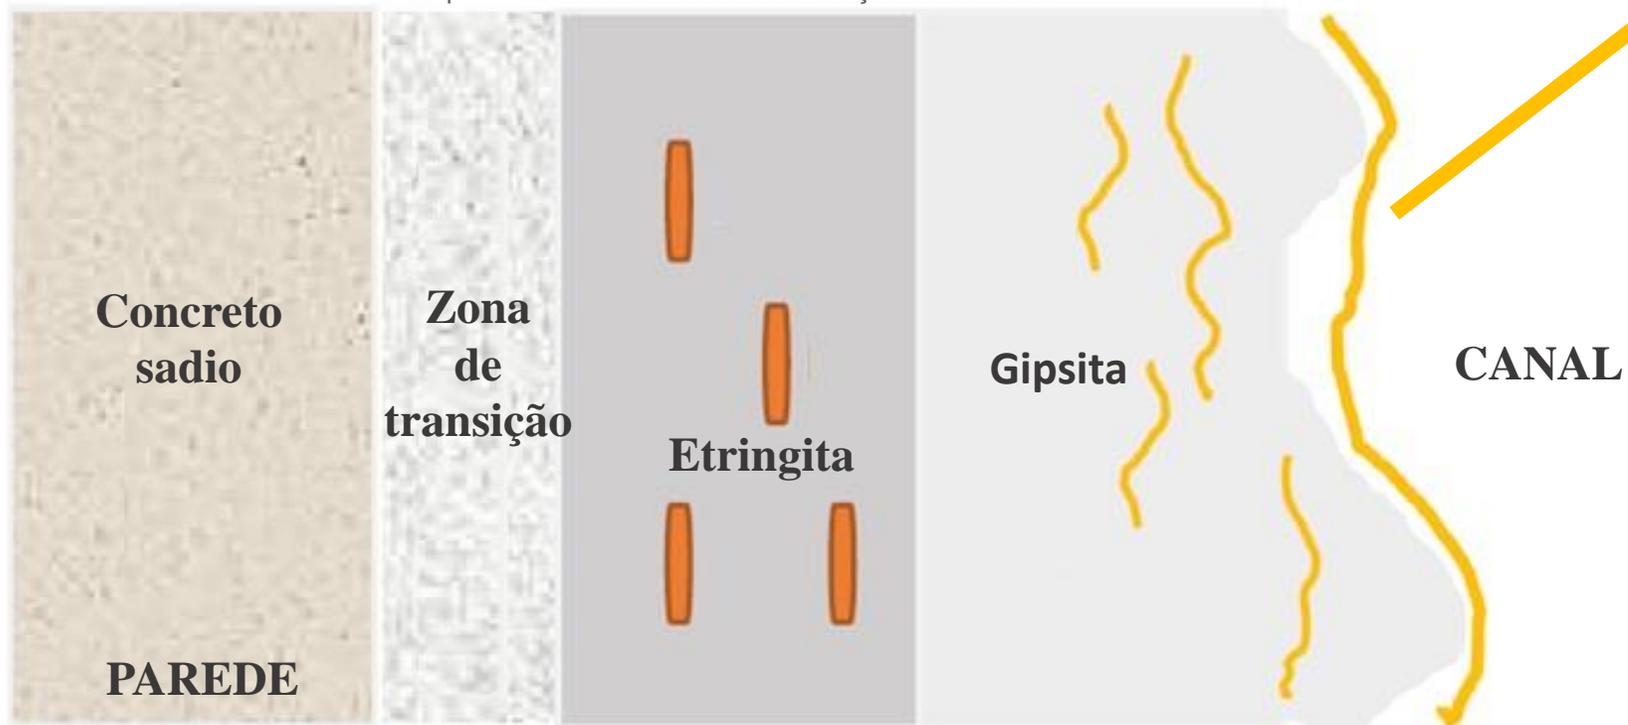
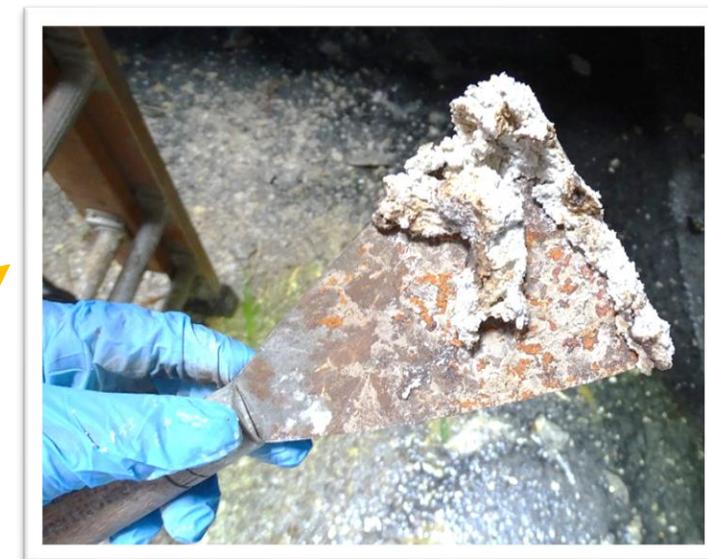
Desenho esquemático das camadas de alteração do concreto.

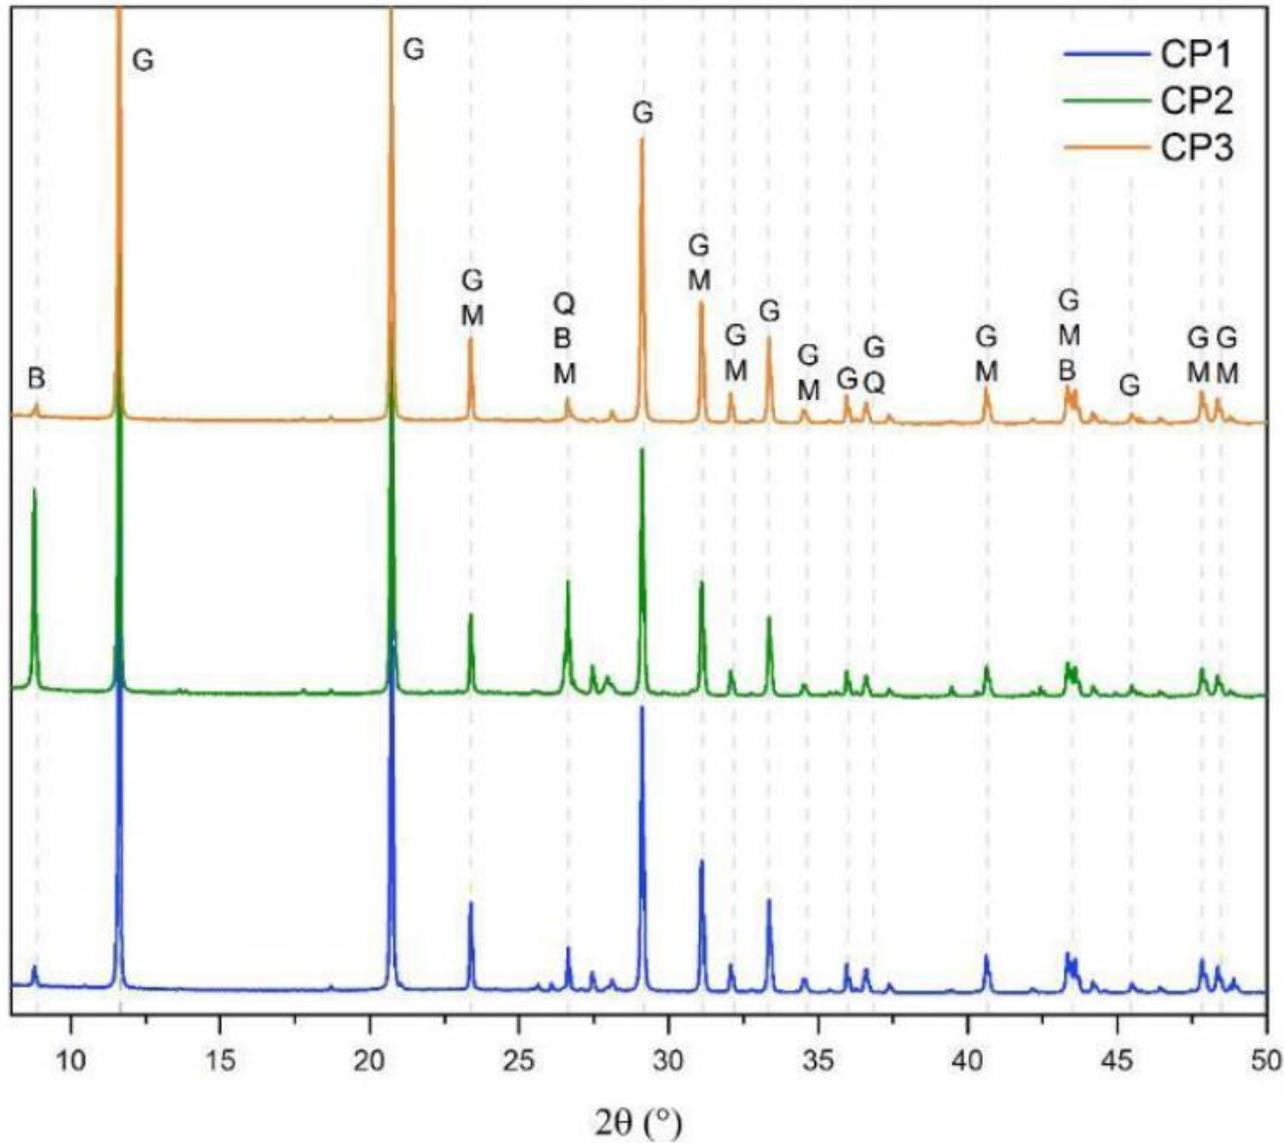
Resultados - Difração de Raios-X

O DRX (Difração de Raios-X) é utilizado para identificar as fases cristalinas que compõem a amostra.

B - Biotita
G - Gipsita
M - Microclina
Q - Quartzo.

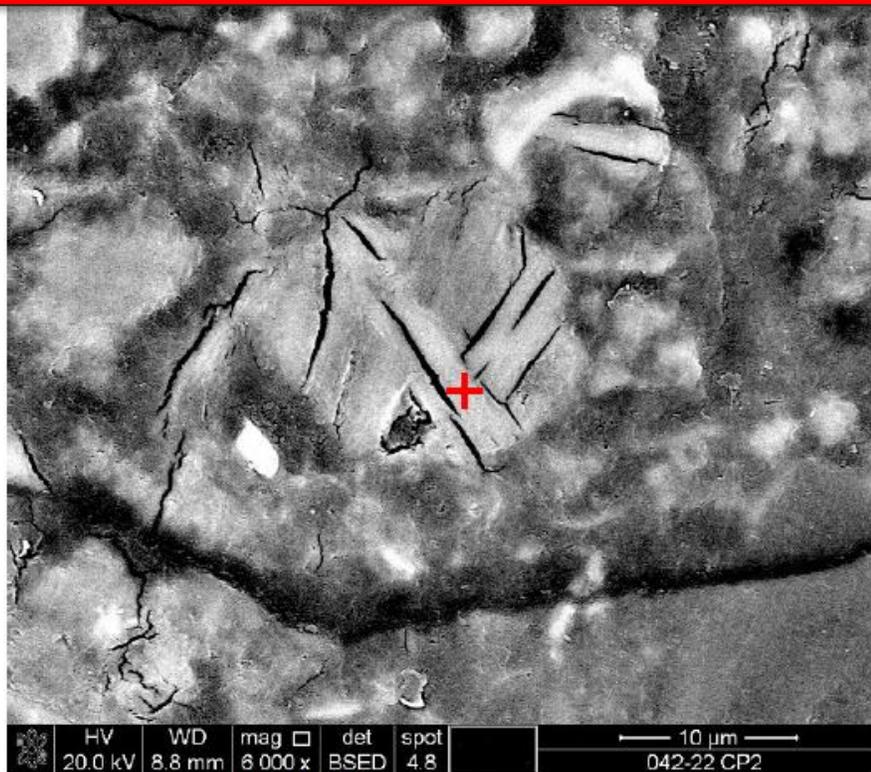
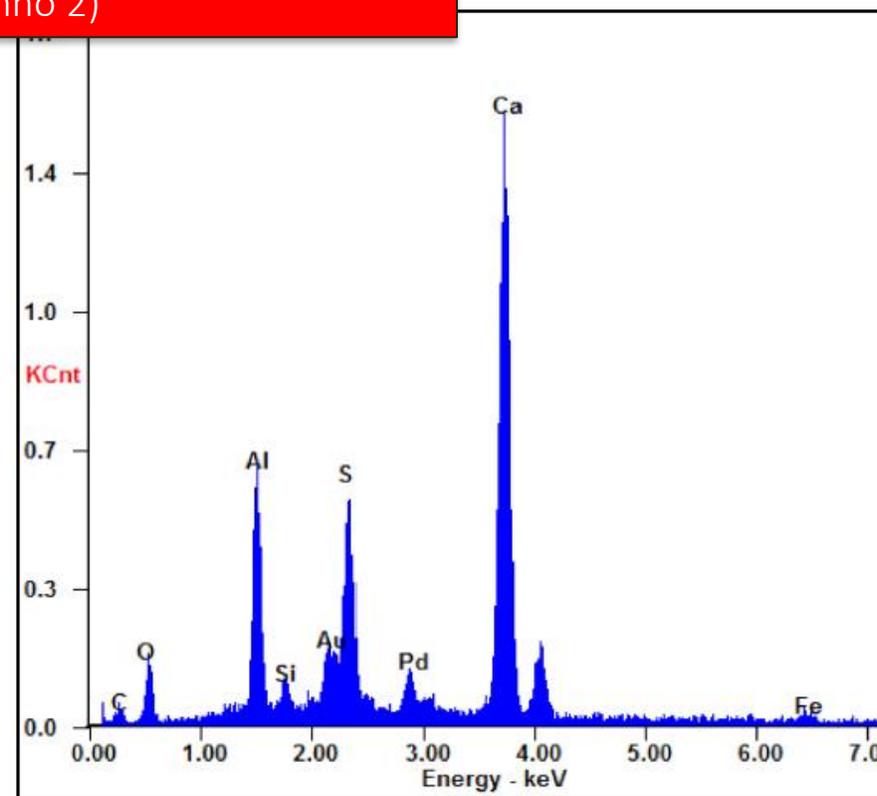
3° - Provável aglomerado de etringita (testemunho 2)
