MONITORAMENTO DO RIO JUNDIAÍ, AFLUENTE DO RIO TIETÊ, EM MOGI DAS CRUZES, SP.

RESUMO

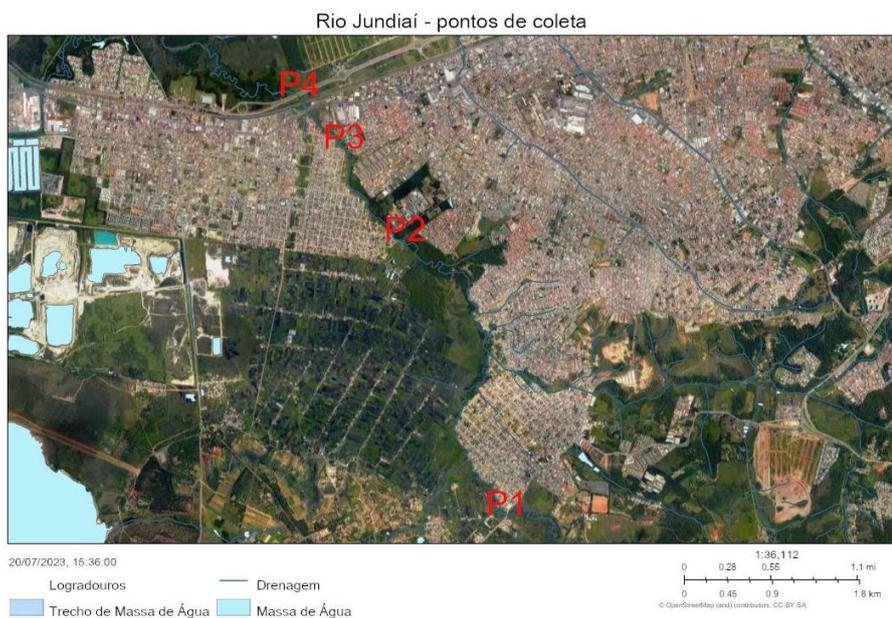
Figura 2. Vista aérea dos pontos de coleta do rio Jundiá. Fonte: Google Earth (2020) – modificado pelos autores

O ponto 1 foi escolhido por ficar mais distante dos possíveis lançamentos de esgotos, os pontos seguintes 2, 3 e 4 foram escolhidos por se tratar de uma região que deverá sofrer melhora significativa da qualidade após a implantação do coletor Jundiá, previsto para receber o esgoto sanitário da bacia do Jundiá. Esse coletor tem projeção para o ano de 2046 de coletar 530,03 l/s (vazão média de esgoto doméstico). A localização dos 4 pontos pode ser vista na figura 2.

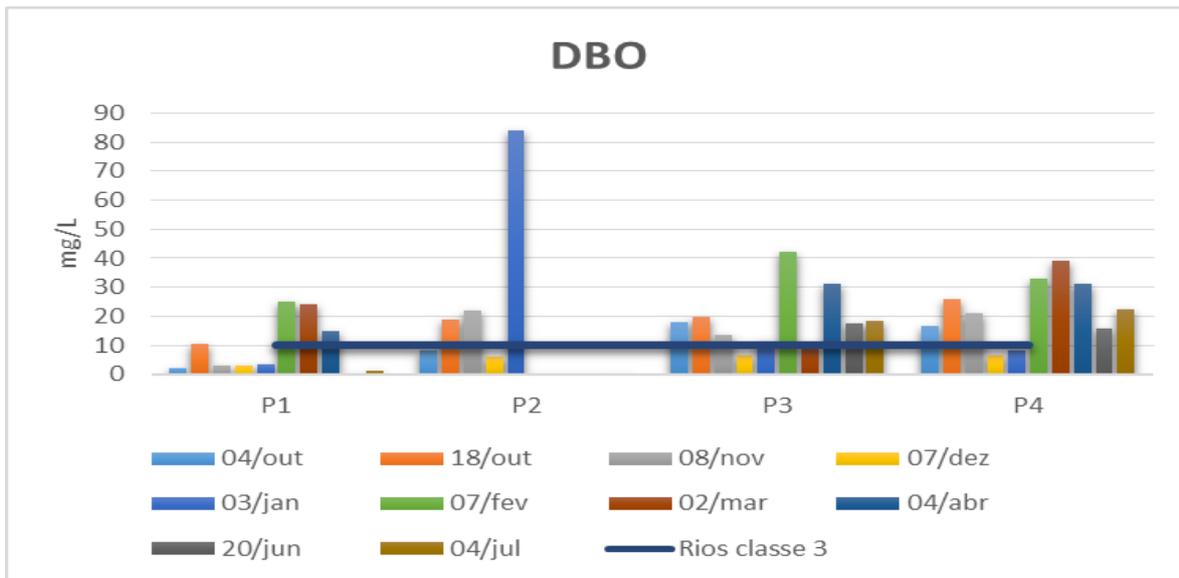
Figura 3. Gráfico do comparativo dos resultados de DBO. Fonte – Elaboração própria a partir de dados coletados em documentos internos.

Com relação a demanda biológica de oxigênio (DBO), percebe-se que muitos resultados observados estão em não conformidade com o enquadramento do rio em classe 3 (CETESB e CONAMA). Apenas o ponto 1 apresentou todos os resultados em conformidade com essa norma. Nessa classe, o parâmetro DBO deveria ter valor máximo de 10 mg/L O₂.

Na coleta do mês de março de 2023, houve um problema com o equipamento leitor de DBO, e não temos resultados para esta data. Houve problema também com o resultado da análise do mês de janeiro do ponto 2. Os valores de DBO podem ser observados na figura 3.

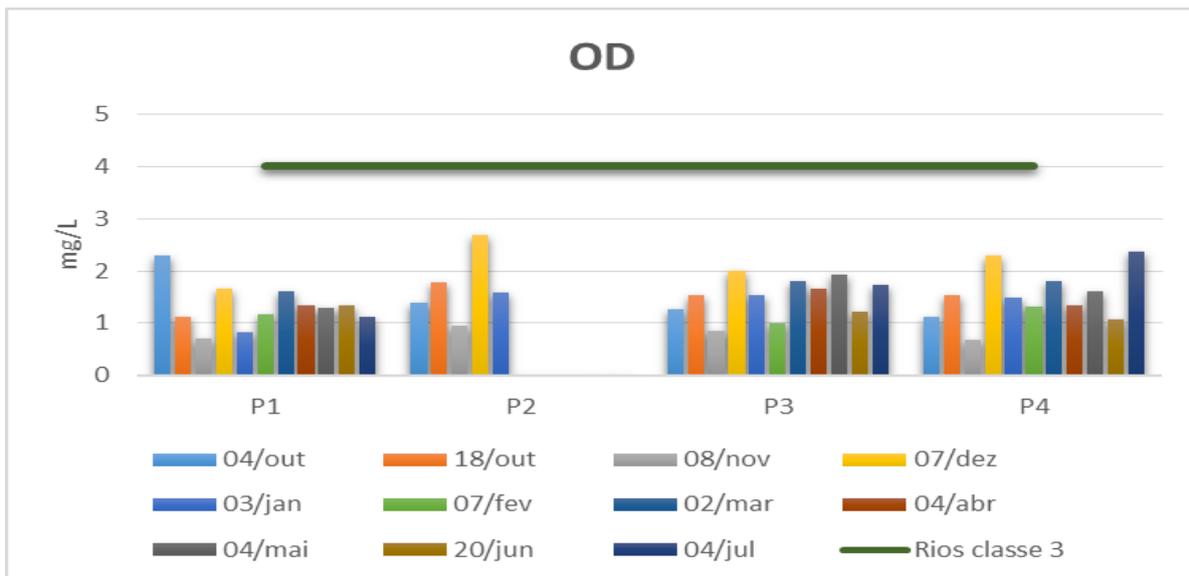
Figura 4. Gráfico do comparativo dos resultados de OD. Fonte – Elaboração própria a partir de dados coletados em documentos internos.

Na análise do OD, nenhum resultado esteve em conformidade ao enquadramento do rio como classe 3 conforme figura 4. Para esse parâmetro, a CONAMA 357 estabelece que os rios de classe 3 devem ter Oxigênio Dissolvido acima de 4 mg/L. Os altos valores de carga orgânica lançados no rio são os principais responsáveis pelos baixos valores de oxigênio dissolvido. O oxigênio é consumido durante a depuração da matéria orgânica.

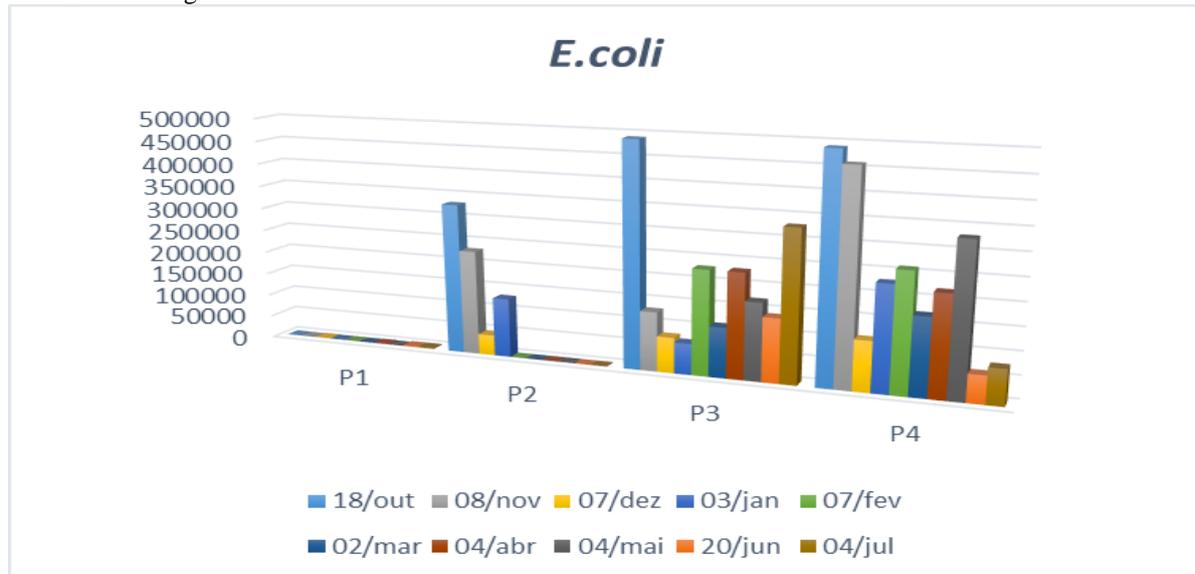
Figura 5. Gráfico do comparativo dos resultados de *E. coli*. Fonte – Elaboração própria a partir de dados coletados em documentos internos.

Observando a contaminação patogênica, mensurada através da análise de *E.coli*, os resultados encontrados sugerem que esse rio ainda recebe altas cargas de esgotos domésticos sem tratamento. Levando se em consideração a Decisão de Diretoria 112/2013/E, de 09 de abril de 2013 da CETESB para rios enquadrados como classe 3, o ponto 1 está em conformidade desde que não seja usado para dessedentação de animais. Todos os resultados dos demais pontos estão muito acima dos limites estabelecidos por essa norma para qualquer um dos usos, ou seja, essas águas não devem ser

utilizadas pela população sem o devido tratamento. Os resultados da contaminação patogênica podem ser visualizados na figura 5.

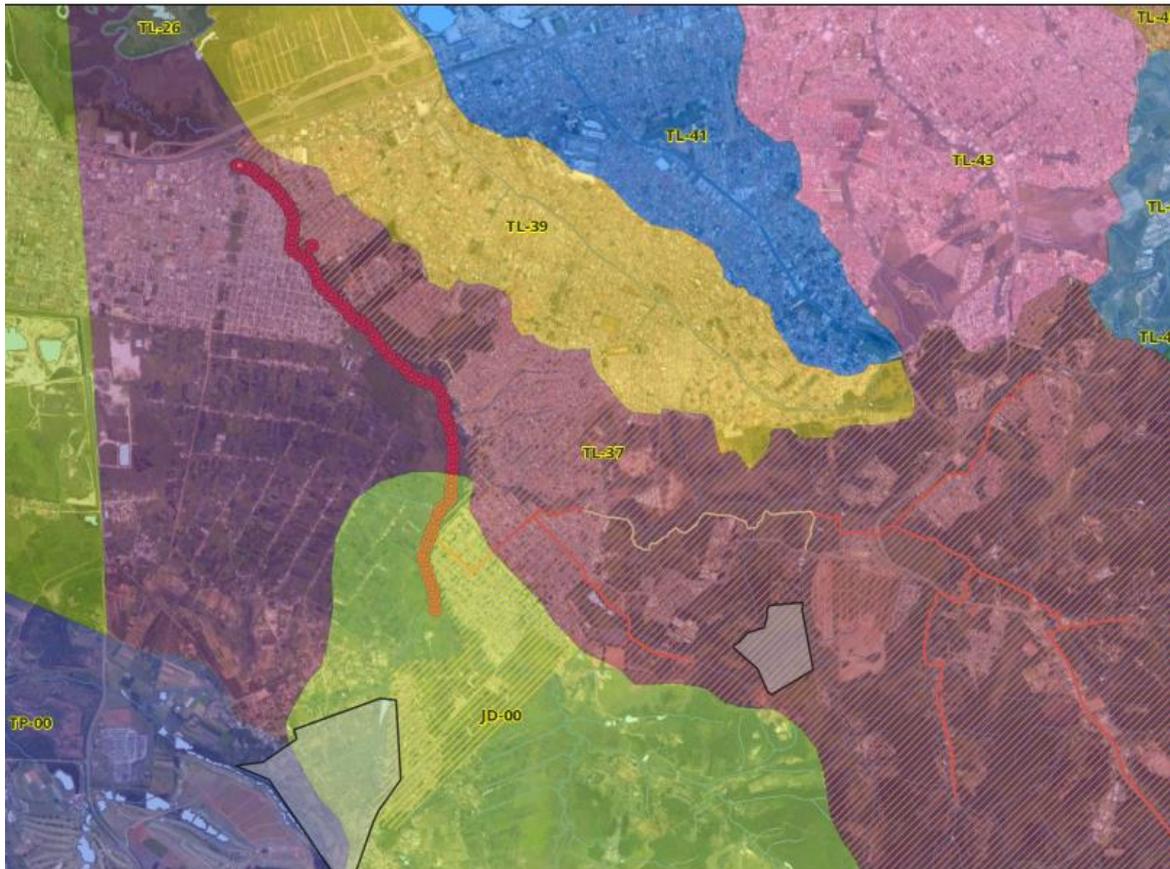
Figura 6. Vista do coletor Jundiaí (vermelho). Fonte: ArcGIS web. Modificado pelos autores.

Assim, universalizar o acesso a redes de esgoto, encaminhando o efluente para tratamento, além de ser uma das metas do marco do saneamento, é também um investimento em saúde pública. Os resultados demonstraram a necessidade urgente de melhorar o saneamento nessa região, e por isso vai ser implantado um coletor que enviará o esgoto que está sendo lançado no rio Jundiá, para a ETE Suzano da SABESP. A provável localização do coletor Jundiá pode ser encontrada na figura 6.
