SOLUÇÃO PARA ESTANCAMENTO E IMPERMEABILIZAÇÃO DE RESERVATÓRIO DE CONCRETO EM OPERAÇÃO COM EXECUÇÃO EXTERNA: ESTUDO DE CASO RESERVATÓRIO R2 DA ETA DE ADAMANTINA

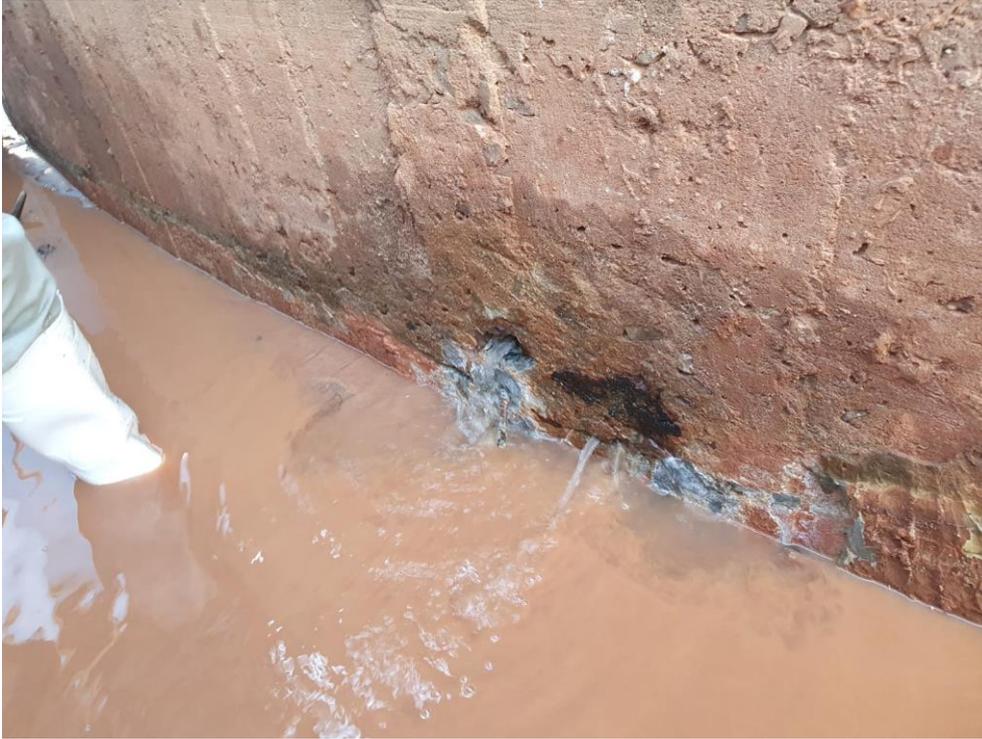
Figura 1 – Situação antes da execução

Durante a execução dos serviços, foi identificado que devido ao longo período de vazamento ininterrupto, o reservatório apresentava processo avançado de lixiviação do concreto, que consiste na perda do cimento, deixando o agregado solto em muitos pontos, o que dificulta em muito qualquer tipo de impermeabilização e estancamento do vazamento.

Após a execução dos estancamentos e impermeabilização, os vazamentos foram totalmente solucionados (fig.1 e 2), sem a necessidade de interrupção de operação do reservatório, evitando prejuízo de disponibilização de água tratada a ser distribuída pelo reservatório R2.

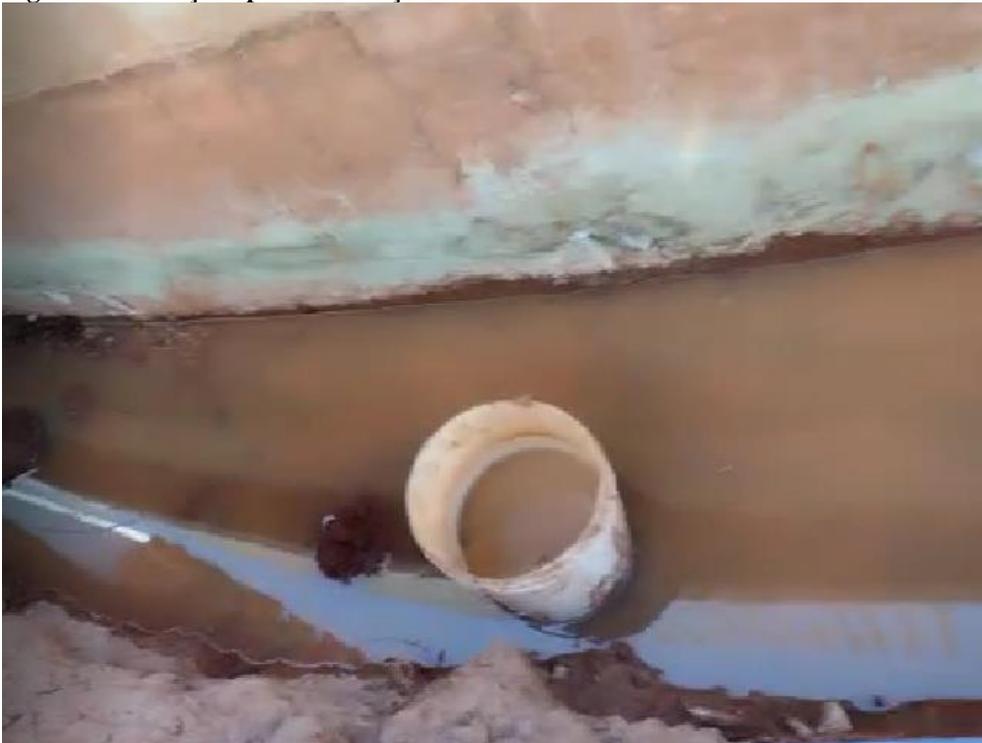
Figura 2 – Situação após da execução

As metodologias aplicadas foram estratégicas na resolução deste problema, uma vez que garantiram o estancamento, a reconstituição da parcela cimentícia do concreto perdida, e a impermeabilização ativa dos locais afetados, uma vez que o princípio ativo dessa argamassa penetra 30 cm no concreto e em contato com o silicato do cimento e água formam cristais insolúveis que preenchem os capilares do concreto.
