RECUPERAÇÃO E MANEJO AMBIENTAL DE ÁREAS DEGRADADAS NO ENTORNO DO RESERVATÓRIO PIRAQUARA II, PERTENCENTE AO SISTEMA DE ABASECIMENTO INTEGRADO DE CURITIBA (SAIC)

RESUMO

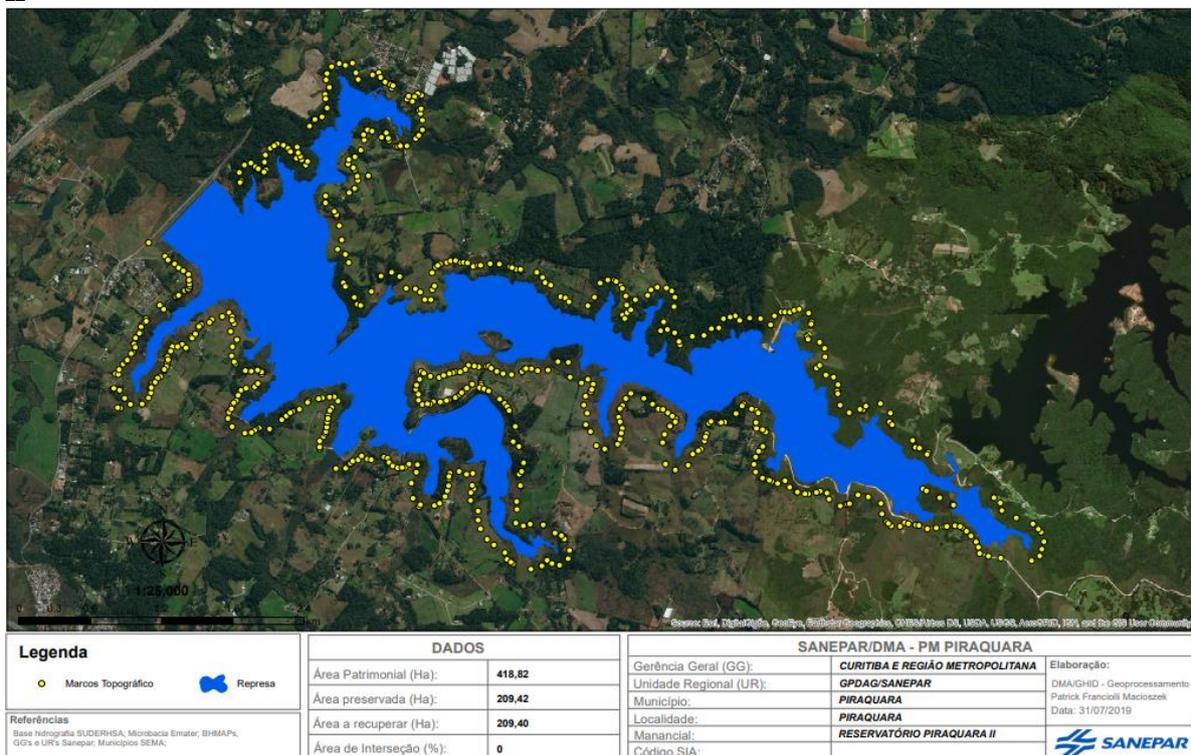
Figura 1 - Marcos topográficos: caminhamento na poligonal da área de APP do Reservatório Piraquara II

As áreas alvo dos serviços de recuperação e manejo ambiental estão localizadas na APP da represa, que compreende os 100 m lineares a partir da área inundável da represa (cota 891 m), conforme Decreto Estadual nº 6.706/2002. A Figura 1 apresenta os marcos topográficos utilizados para a identificação dos limites da APP do Reservatório Piraquara II, possibilitando avaliar as áreas com déficit florestal, erosão e/ou voçorocas e concentração de espécies exóticas e/ou invasoras no entorno do reservatório. Dos 418,82 ha de área patrimonial pertencentes a SANEPAR na APP do Reservatório Piraquara II, foram identificados 209,42 ha de áreas degradadas conforme apresentado na Figura 2.

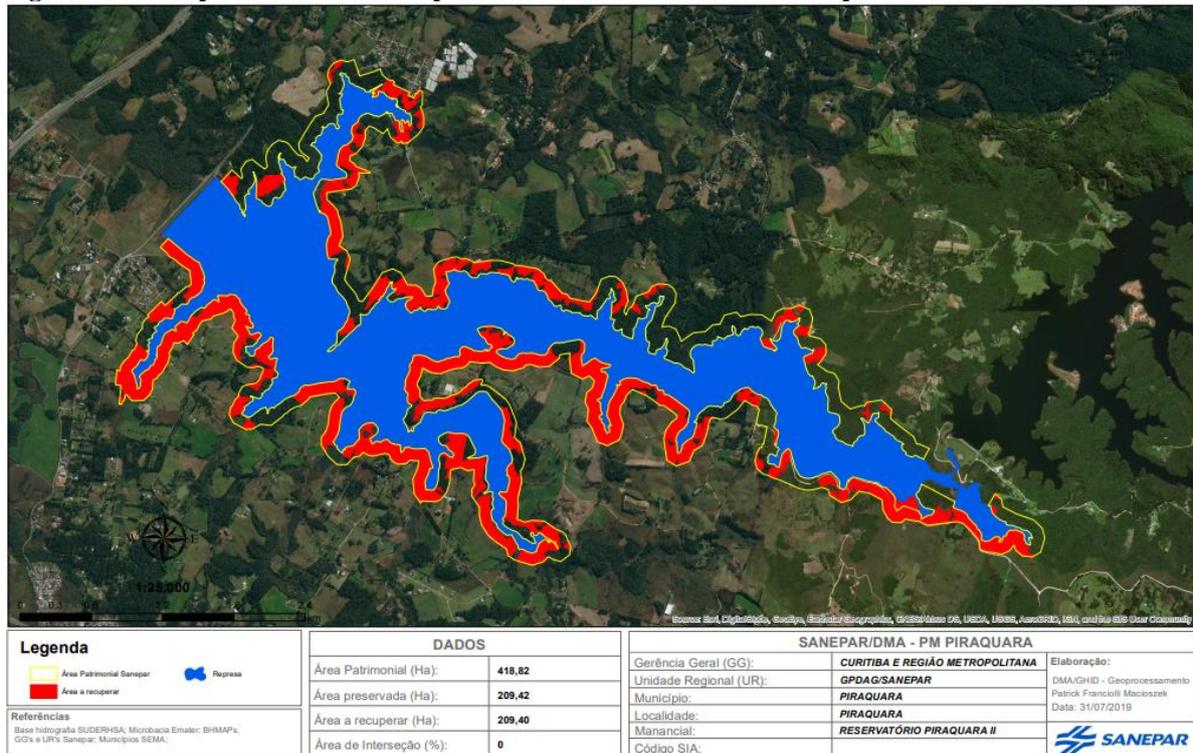
Figura 2 - Áreas preservadas e a recuperar na APP do Reservatório Piraquara II

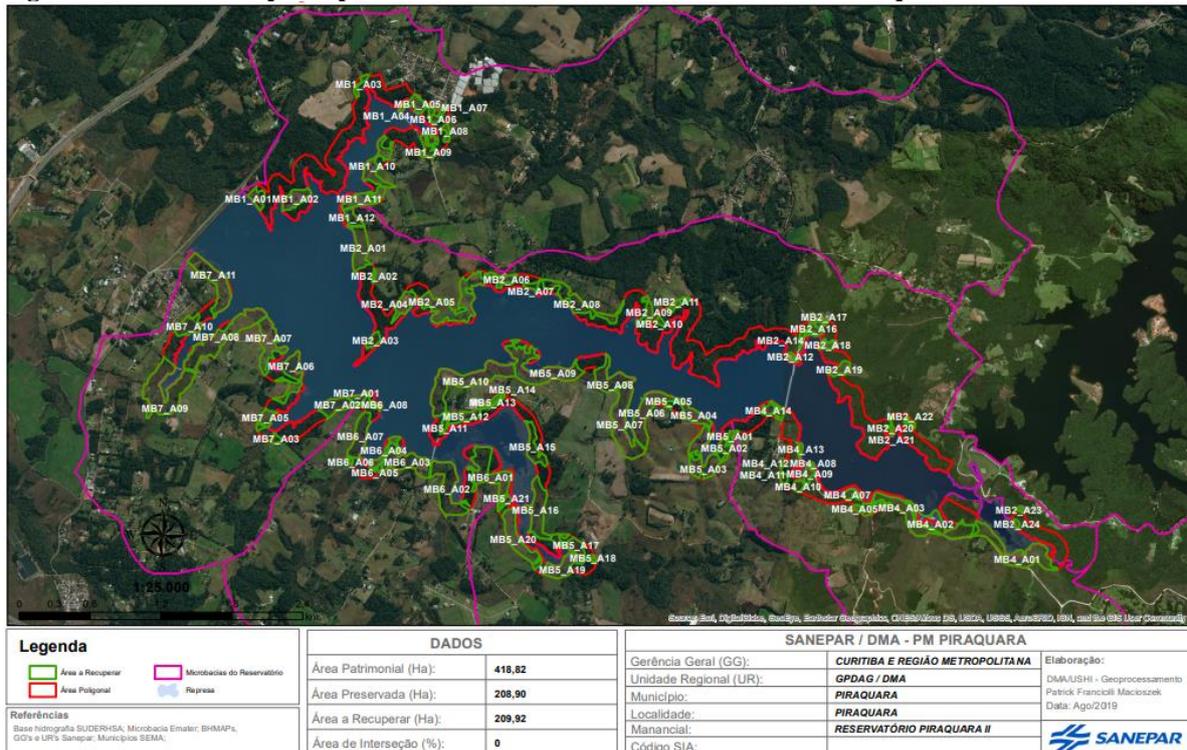
Figura 3 - Áreas a recuperar por microbacia no entorno do Reservatório Piraquara II

Para a execução dos serviços ambientais, foram adotadas as noventa e uma áreas delimitadas no Termo de Referência para a elaboração do Plano de Manejo Integral e Integrado das Bacias Hidrográficas de Manancial no entorno do Reservatório Piraquara II, desenvolvido pela SANEPAR em parceria com a Prefeitura de Piraquara. As áreas estão distribuídas nas seis microbacias de contribuição do reservatório (Figura 3), sendo apresentado na Tabela 1 um descritivo geral das áreas em cada microbacia, bem como a contribuição de cada microbacia no escopo do projeto.

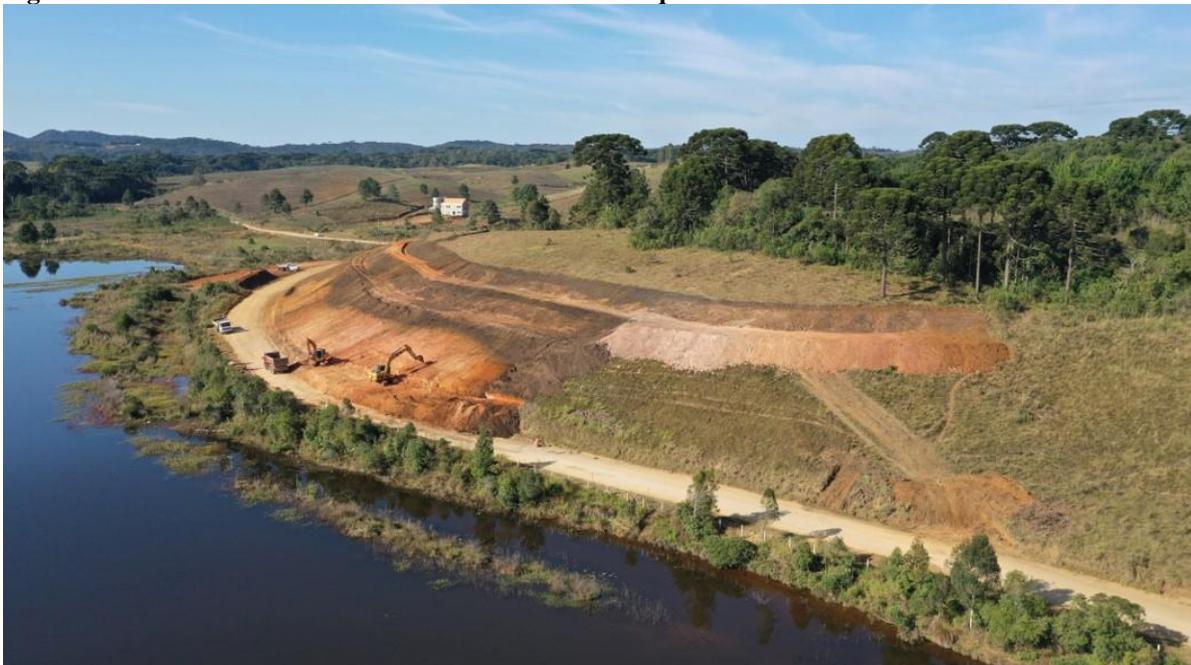
O taludamento está localizado na área 03 da microbacia 04 (Figura 4), compreendendo uma área de aproximadamente 17.000 m². Devido ao alto volume de terra removida, parte do material foi transportado e armazenado na área 02 da mesma microbacia, possibilitando o uso deste para outros serviços como contenções, fechamentos de pequenas ravinas e sulcos e no reforço dos aterros dos terraços. O taludamento encontra-se em fase final de execução, sendo esperado a cobertura deste com espécies gramíneas e/ou pequenos arbustos para fins ambientais e paisagísticos.

Figura 4 - Taludamento no entorno do Reservatório Piraquara II

Na área do taludamento (localizado na área 03 da microbacia de número 04), está em curso o acerto da conformação do terreno, através da estabilização das encostas e erosões por meio da realização de taludes, não envolvendo nem importação nem exportação de material.

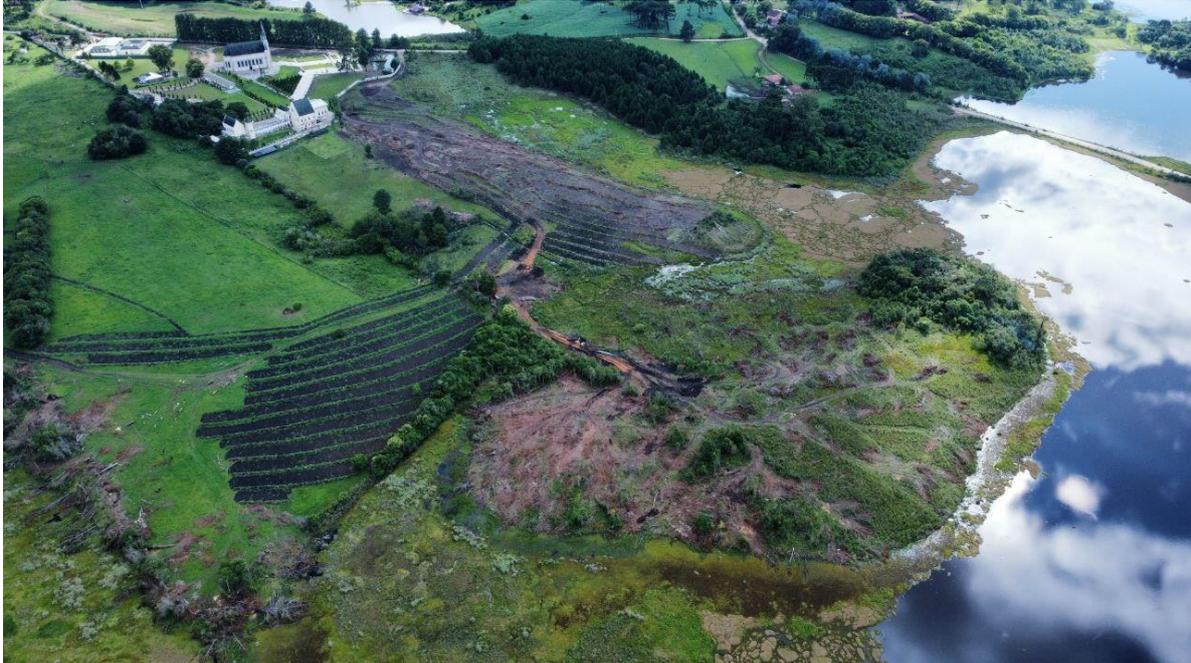
Foram removidas espécies exóticas em todas as microbacias do entorno do reservatório, sendo o Pinus a principal espécie removida. Um exemplo de remoção de espécies exóticas é apresentado na Figura 5, onde foram removidas espécies exóticas na área 03 da microbacia 06 para posterior plantio de mudas florestais nativas. A intervenção ambiental já acumula cerca de 280.180 m² de espécies exóticas removidas (Tabela 2) e, tendo em vista os serviços não foram concluídos, espera-se que a área de remoção ao final da obra seja ainda maior. Parte do material lenhoso resultante da remoção de exóticas foi destinado para empresas devidamente registradas do ramo madeireiro, enquanto o material restante foi utilizado no plantio de mudas nativas por meio da disposição em leiras. Assim, a reutilização da biomassa resultante da remoção de espécies exóticas evitou que o material fosse disposto em aterros sanitários, alinhando-se aos princípios de sustentabilidade assumidos no projeto.

Figura 5 - Remoção de espécies exóticas no entorno do Reservatório Piraquara II

Quanto a supressão de espécies consideradas exóticas e/ou invasoras, o serviço inclui corte, desgalhamento, traçamento, arraste, empilhamento (quando necessário) e destinação final ambientalmente adequado do material lenhoso. A identificação e mapeamento das espécies exóticas e/ou invasoras foi realizado por meio de inspeções visuais em campo e por imagens aéreas obtidas por meio de drone da SANEPAR, sendo adotado a Lista de Espécies Exóticas Invasoras do Paraná do Instituto Água e Terra (IAT), reconhecida pela Portaria IAP nº 59/2015.

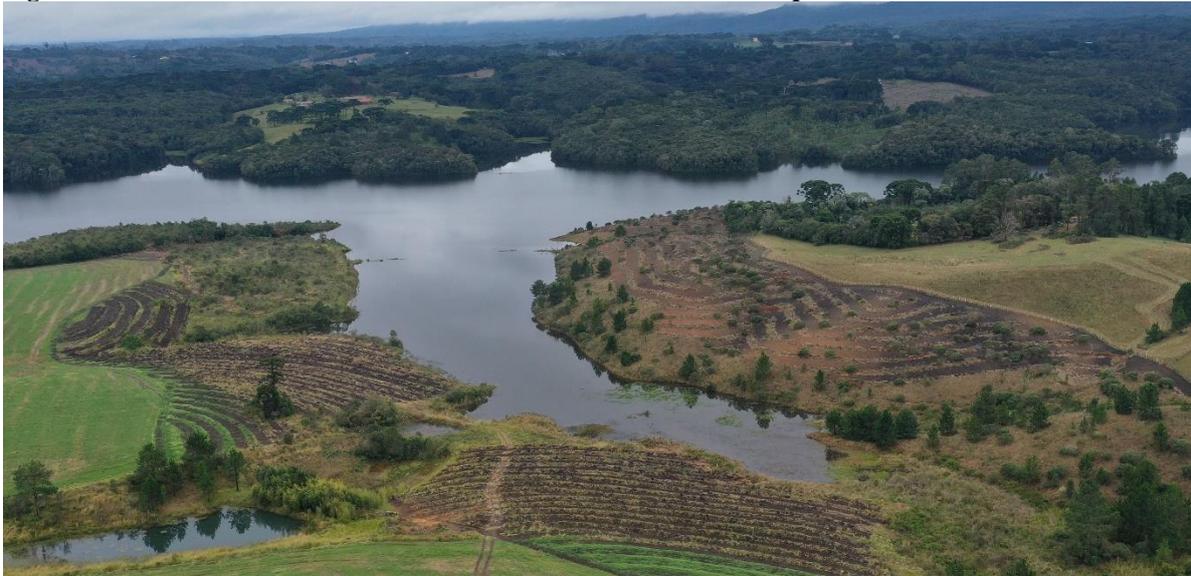
O plantio de mudas nativas já ocorreu em todas as microbacias do reservatório, sendo realizado tanto de forma convencional (com a abertura de covas) quanto com a disposição de leiras utilizando material lenhoso oriundo da remoção de espécies exóticas. Um exemplo de plantio utilizando o método de terraceamento em leiras é apresentado na Figura 6, realizado nas áreas 06 e 07 da microbacia 05 que juntas somam mais de 9.300 mudas. O serviço de plantio de mudas já foi concluído nas microbacias 04 e 05, e segue nas demais microbacias, acumulando um total de 107.907 mudas nativas plantadas desde o início da obra (Tabela 3), em janeiro de 2021. Espera-se que o plantio seja finalizado entre o último semestre de 2023 e o primeiro semestre de 2024, seguindo apenas com os serviços de manutenção das áreas plantadas até o final do contrato.

Figura 6 - Plantio de mudas nativas no entorno do Reservatório Piraquara II

De forma a proporcionar melhores condições de sobrevivência para as mudas, foi adotado o método de plantio com terraceamento de mudas com leiras nas áreas de maior declividade e/ou nos períodos de estiagem (aproximadamente 5 dias sem chuva). Esta técnica consiste na criação de sulcos na terra, denominados leiras, de forma a aumentar a área de contato entre as raízes das mudas e o solo. Além disso, as leiras servem como drenagem, reduzindo o tempo de irrigação necessário, bem como previnem a ocorrência de eventos erosivos no solo.

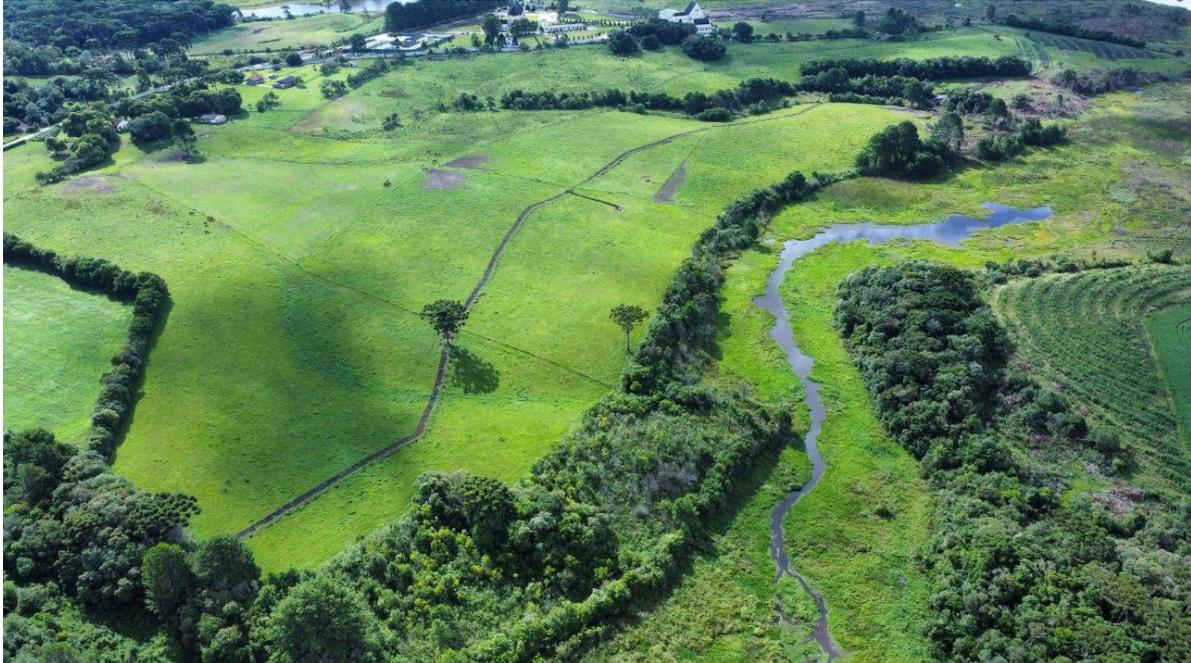
A fim de evitar o acesso de animais e pessoas não autorizadas as margens do reservatório, o plantio de mudas de espécies nativas também foi realizado nas linhas da poligonal da APP de modo a desenvolver uma cerca viva, evitando o uso de cercas de arame convencionais. O plantio na poligonal foi realizado apenas nas áreas sem cobertura florestal nos limites da APP e pertencentes à SANEPAR, com destaque aquelas que fazem fronteira com outras propriedades privadas (lindeiros). Para tal, foi dado preferência as espécies de mudas nativas com maior taxa de crescimento anual, possibilitando que a cerca viva se desenvolva mais rapidamente. A Figura 7 apresenta um exemplo de marcação da linha da poligonal da APP na microbacia 06 para posterior plantio de mudas nativas para o desenvolvimento da cerca viva.

Figura 7 - Delimitação da linha da poligonal da APP para o plantio de mudas da cerca viva
