PESQUISA E MELHORIAS NO SISTEMA DE ABASTECIMENTO DE ÁGUA DA RUA QUINZE DE NOVEMBRO NO BAIRRO VILA NOVA

RESUMO

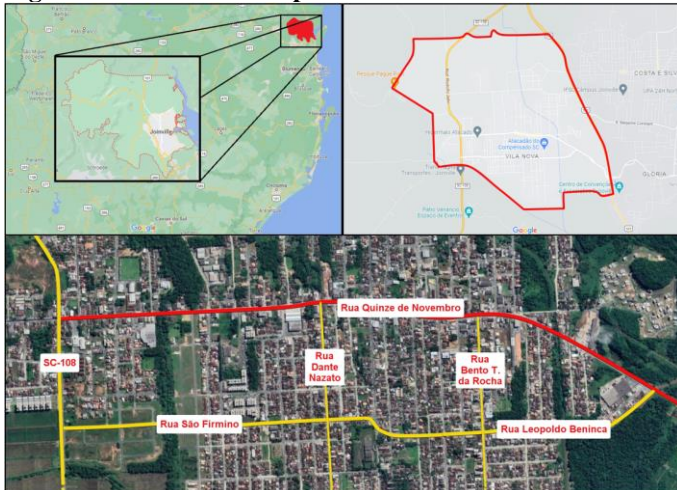
Figura 1 – Trecho da via para obras

O objeto de estudo é a obra de pesquisa e melhoria do sistema de abastecimento de água do bairro Vila Nova, na Rua Quinze de Novembro, localizada no Município de Joinville-SC. A obra se estendeu em aproximadamente 3 km entre a Rua Leopoldo Beninca e a Rodovia SC-108, e foi executada pelo prestador do serviço do município de Joinville – SC, à CAJ. A Figura 1, apresenta um panorama geral da área de estudo.

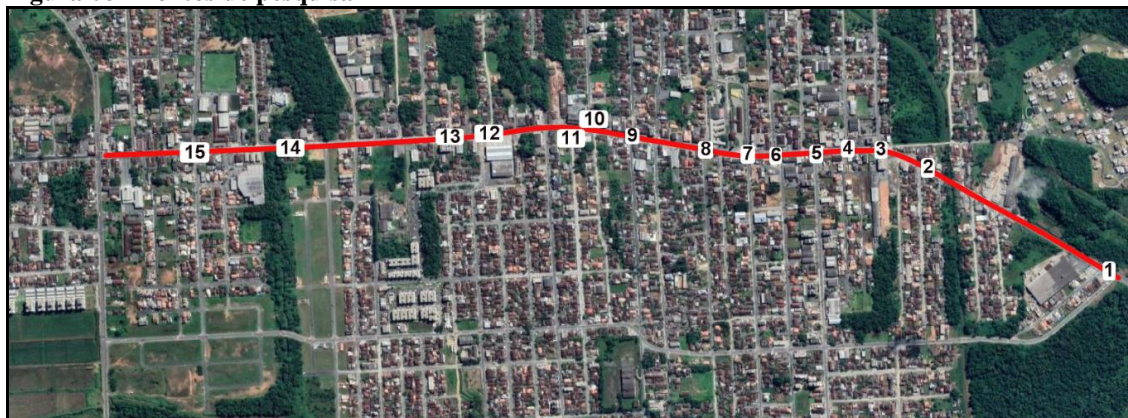
Figura 08 - Pontos de pesquisa

Os locais ou trechos da pesquisa foram definidos com base na análise das informações de campo registradas pelos colaboradores durante a execução das obras dos serviços de manutenção, conforme apresentado na Figura 08.

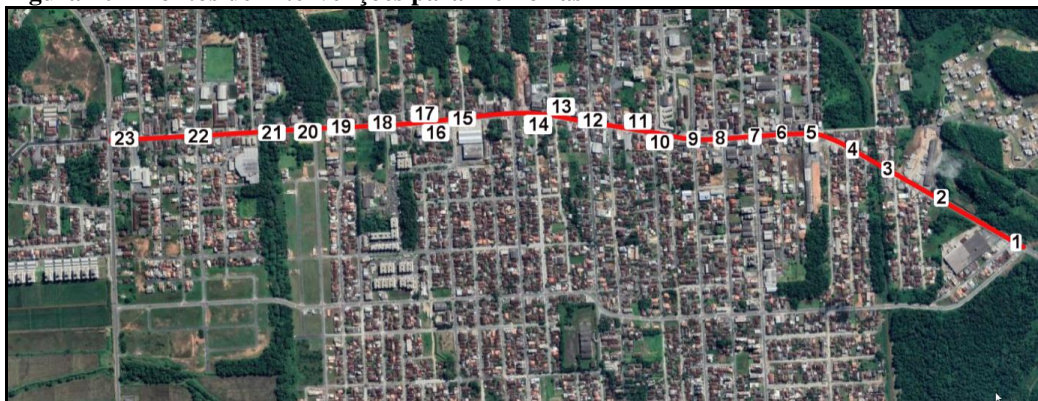
Figura 10 – Pontos de Intervenções para melhorias

Com base nas pesquisas e informações cadastrais e o histórico operacional a equipe técnica da CAJ previu as melhorias operacionais a serem executadas e bem como os locais das intervenções, sendo estes demonstrados na Figura 10.

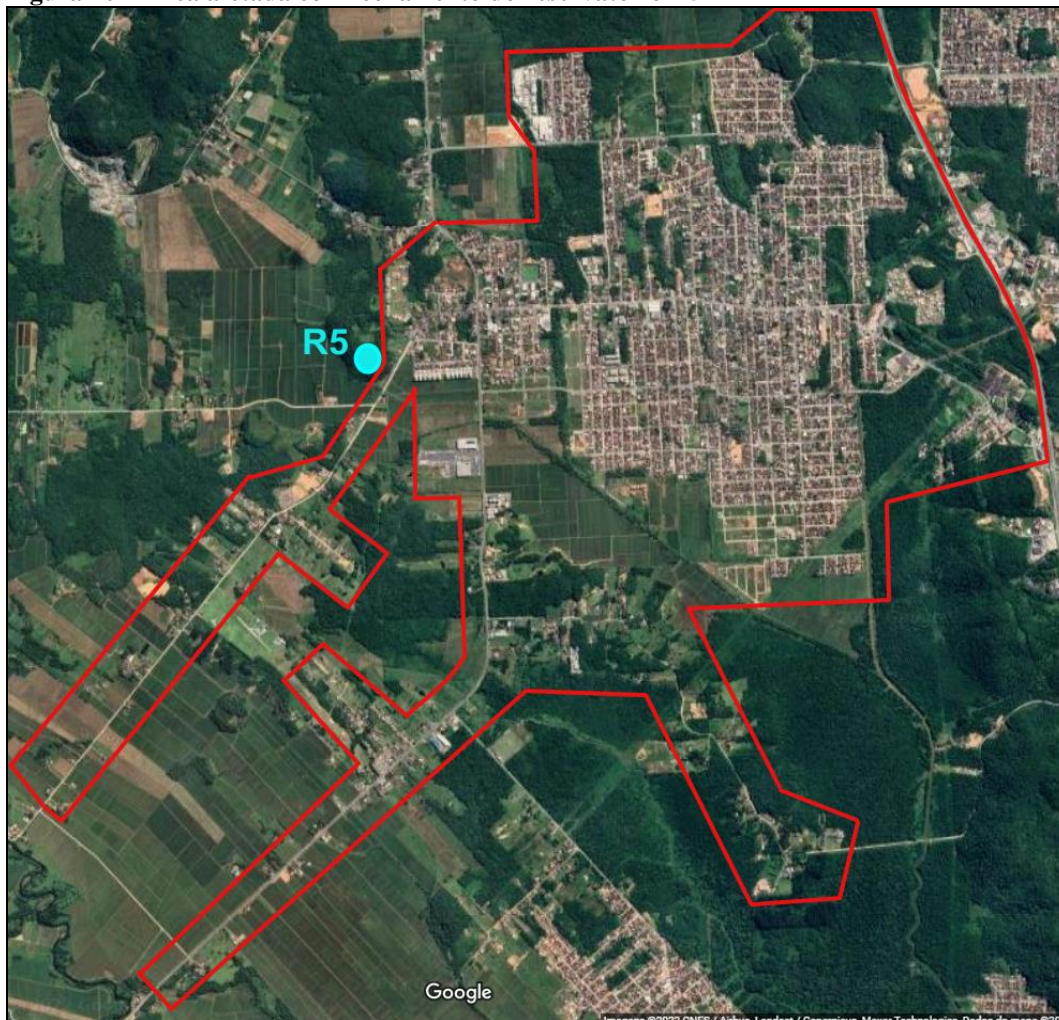
Figura 16 – Área afetada com fechamento do reservatório R5

Quando ocorre o fechamento da válvula de saída do reservatório R5, toda a área destacada na Figura 16 fica com o abastecimento comprometido, isso engloba praticamente todo o bairro Villa Nova e parte da área rural. Neste caso, aproximadamente 12 mil economias ficaram desabastecidas entre 5 e 6 horas, com base em dados de 2020.

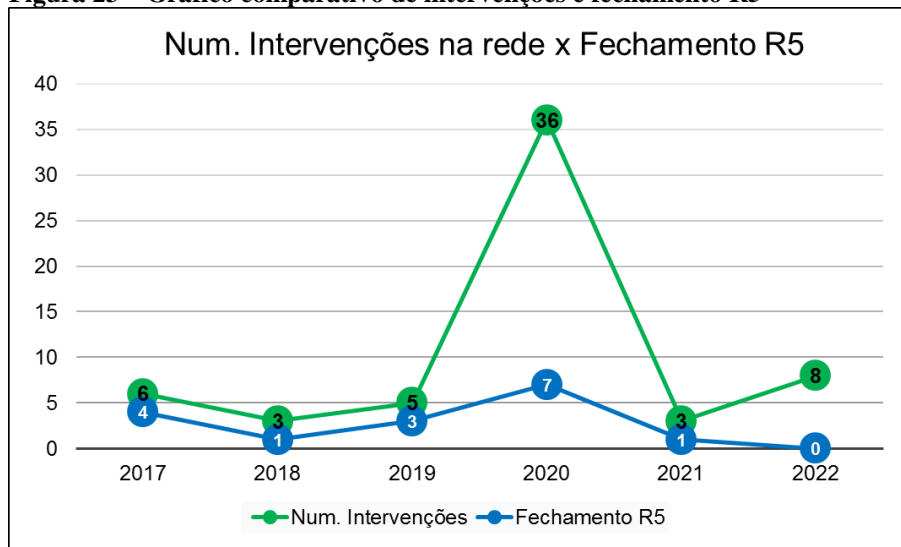
Figura 23 – Gráfico comparativo de intervenções e fechamento R5

Diante do histórico de intervenções na rede de distribuição do Bairro relacionada com a necessidade de fechamento total do reservatório, na Figura 23, fica clara a eficácia do trabalho, pois em 2022, após a conclusão das obras de melhoria, mesmo havendo oito intervenções na rede, não houve a necessidade de interrupção total do abastecimento.

O pico na quantidade de intervenções no ano de 2020 está relacionado à execução da obra. Nos anos pós-obra, 2021 e 2022, identifica-se significativa redução no número de fechamento da saída do reservatório R5. Em 2021 houve 1 fechamento do reservatório para manutenção, devido a rompimento da rede no único trecho em que não houve obras no ano de 2020, no cruzamento da Rua Quinze de novembro com a Rodovia SC108.
