## REDUÇÃO DO ÍNDICE DE PERDAS DE ÁGUA NO POSTO DE OPERAÇÃO DA SABESP NO MUNICÍPIO DE ÁGUAS DE SÃO PEDRO

## RESUMO

O saneamento básico do município de Águas de São Pedro é operado pela Companhia de Saneamento Básico do Estado de São Paulo. A Sabesp desenvolve grandes investimentos e ações para reduzir o índice de perdas de água em todas as unidades, sendo Águas de São Pedro uma das que obtiveram um dos melhores resultados de redução de perdas na unidade de negócio do Médio Tietê – RM no ano de 2022.

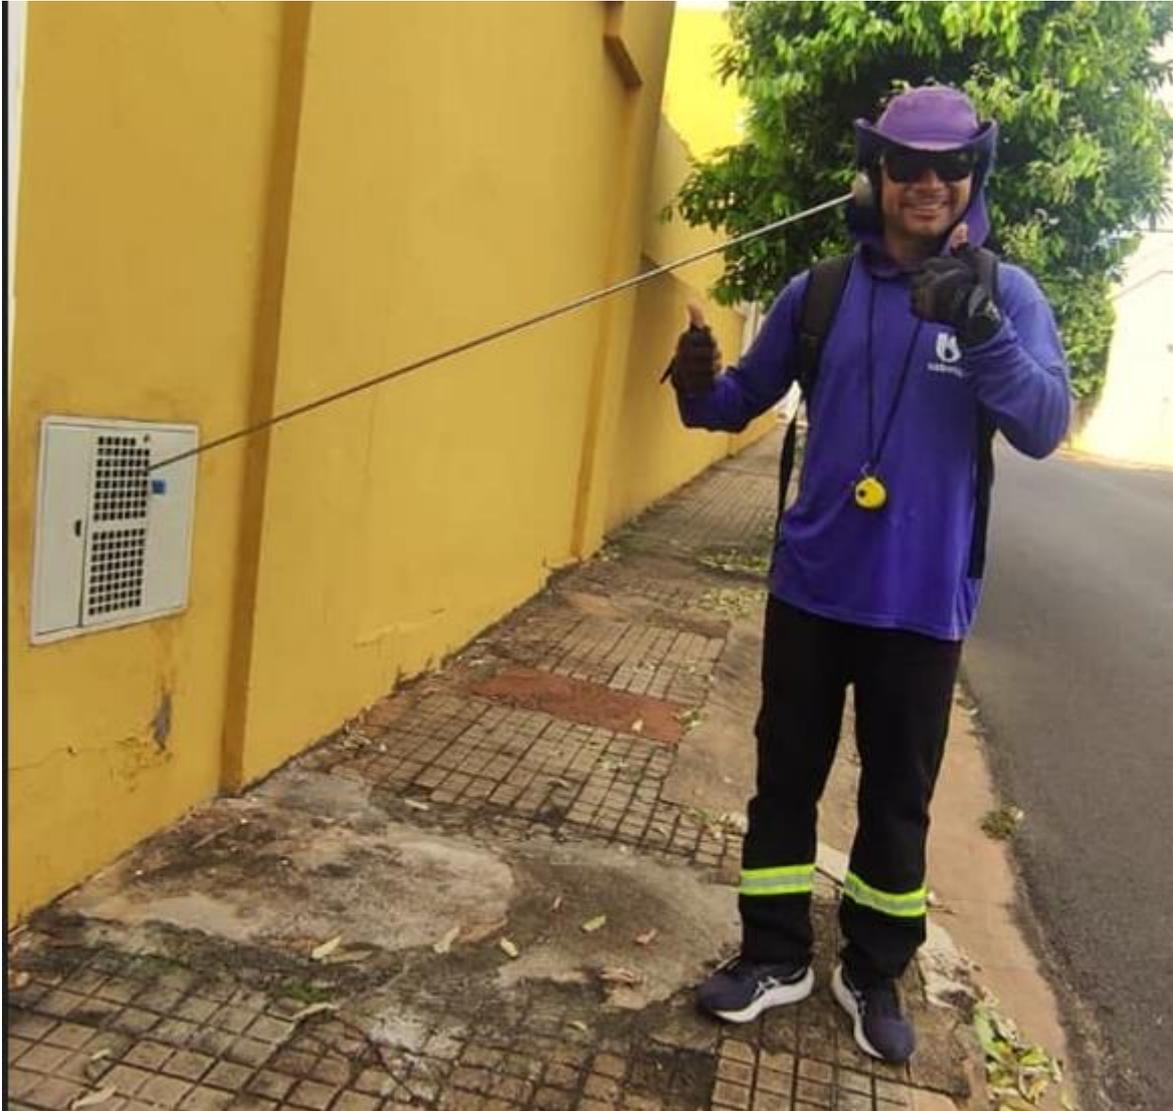
**Figura 1: Colaborador realizando pesquisa de vazamento de água utilizando a haste de escuta**

O processo consiste em apoiar a ponta da haste metálica no cavalete de água, preferencialmente, antes do registro de entrada. O objetivo é identificar possíveis ruídos e vibrações que podem ser geradas se houver algum vazamento de água entre a ligação da rede de distribuição e o cavalete no qual o hidrômetro está instalado. Este trabalho é simples, porém exige uma certa habilidade auditiva de quem executa esta ação. Para que o resultado não seja prejudicado, é importante garantir que o registro do cavalete esteja fechado e/ou que não haja nenhum consumo de água no imóvel durante o processo, e também saber diferenciar os tipos de ruídos para que o próprio ambiente externo não aponte falsas suspeitas de vazamentos.

Mensalmente, no município de Águas de São Pedro, são realizadas cerca de 2700 pesquisas em ligações de água utilizando essa metodologia. Dessa maneira, no ano de 2022, foi possível identificar 96 vazamentos não

visíveis de água, ou seja, uma média de 8 vazamentos por mês. Esta ação proporciona a condição para executar ações posteriores, como o conserto do vazamento ou, preferencialmente, a troca do ramal de água.

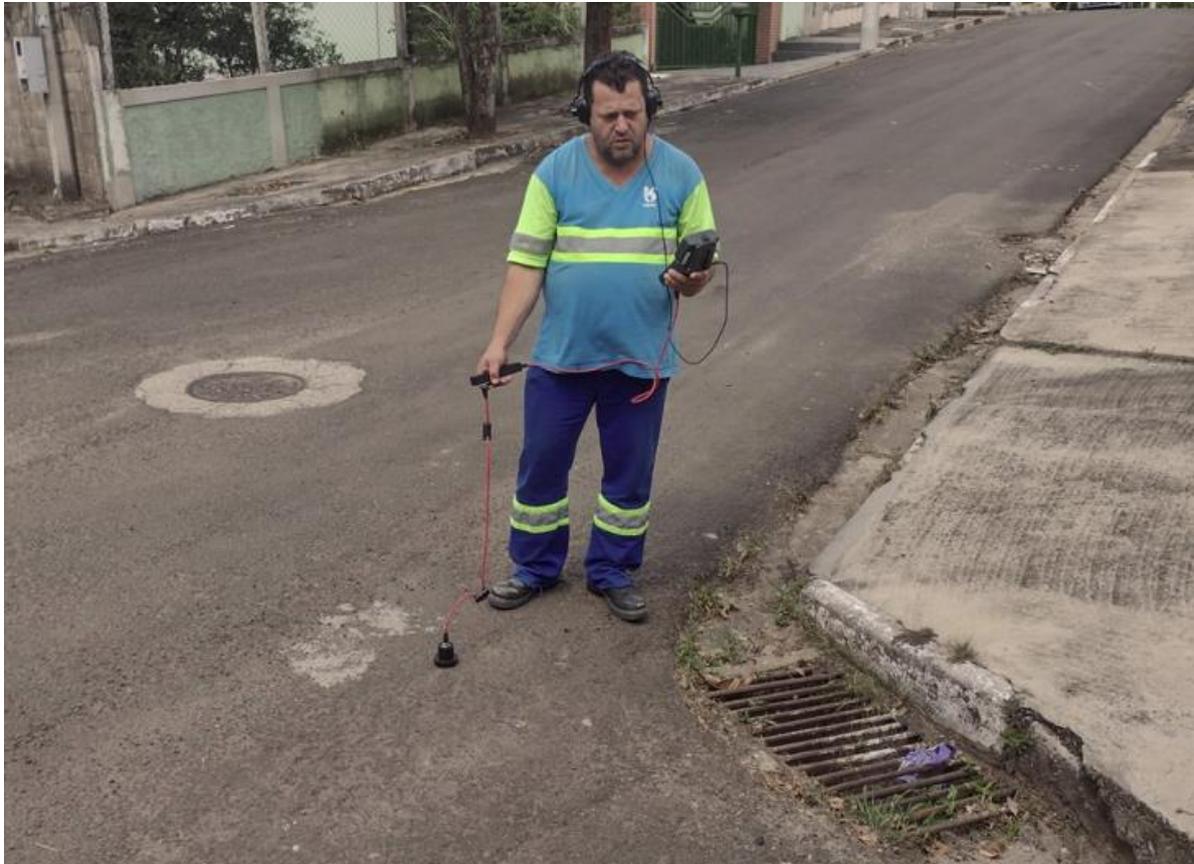
**Figura 2: Colaborador realizando pesquisa de vazamento de água utilizando o geofone**

O conceito da utilização do geofone é parecido com o da haste de escuta, pois tem como objetivo identificar vazamentos não visíveis de água através da percepção de ruídos e vibrações. Porém, este método é mais voltado para pesquisas em adutoras, redes de distribuição, ramais suprimidos e vazamentos que afloram em locais distantes do ponto inicial, pois dispensa a necessidade de contato físico com a tubulação de água. Trata-se de um aparelho mais sensível que, quando em contato com o solo, é capaz de captar ruídos e vibrações que podem ser geradas por vazamentos de água.

No ano de 2022, foram localizados 12 vazamentos em adutoras e redes de distribuição utilizando esse método. Se a técnica for aplicada corretamente, é possível realizar a marcação no local exato do ponto inicial do vazamento, proporcionando a condição para realizar ações posteriores, como conserto e até mesmo remanejamento de redes que possuem grande incidência de intervenções oriundas de reparos operacionais.

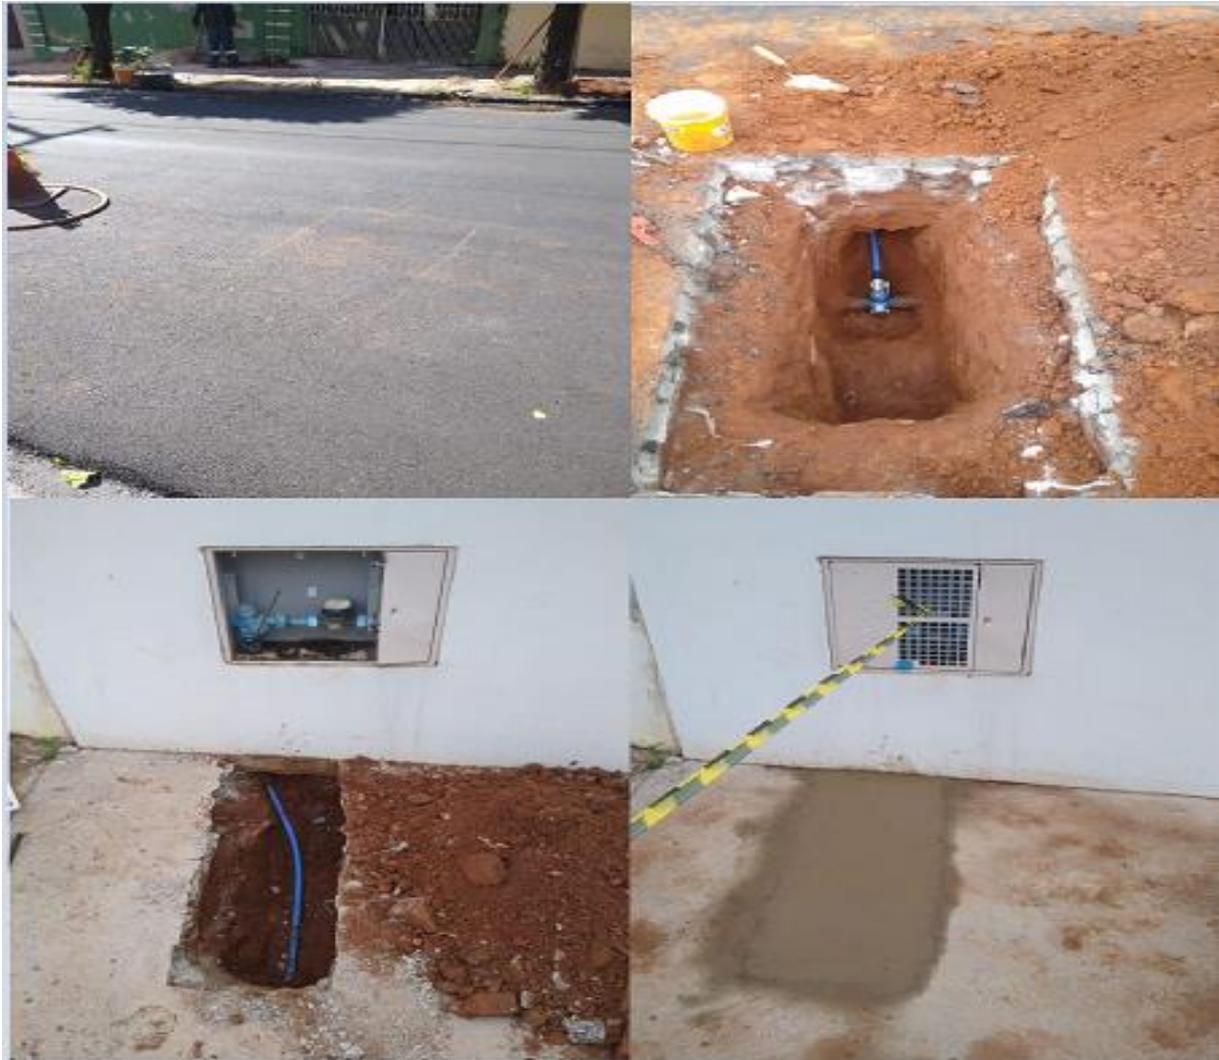
**Figura 3: Serviço de troca de ramal de água, vazamento não visível, utilizando método não destrutivo (MDN)**

Esse tipo de troca é realizado em ramais de água que possuem vazamentos não visíveis. É uma ação posterior as pesquisas de vazamentos por haste de escuta e geofone. Geralmente, nesses casos, a melhor alternativa é realizar a troca completa do ramal de água, garantir a qualidade dos materiais utilizados e a qualidade da execução do serviço, com isso, o ramal trocado irá durar muitos anos sem apresentar futuros vazamentos. A técnica do método não destrutivo (MDN) é utilizada com o objetivo de causar o menor dano possível nas intervenções em pavimentos. É realizada uma abertura na direção da rede de distribuição de água e outra próxima ao pé de entrada do cavalete e, por debaixo da terra, é usado o equipamento hole hammer, popularmente conhecido como “tatuzinho”, que é responsável por abrir caminho e conectar as duas aberturas para realizar a passagem do tubo PEAD, que será o novo ramal de água.

No posto de operação de Águas de São Pedro, no ano de 2022, foram realizadas 96 trocas de ramais de água que foram etapas posteriores às pesquisas de vazamentos de água não visíveis. Esta ação é umas das mais efetivas e que gerou uma enorme contribuição para a redução do índice de perdas físicas no setor de abastecimento do município.

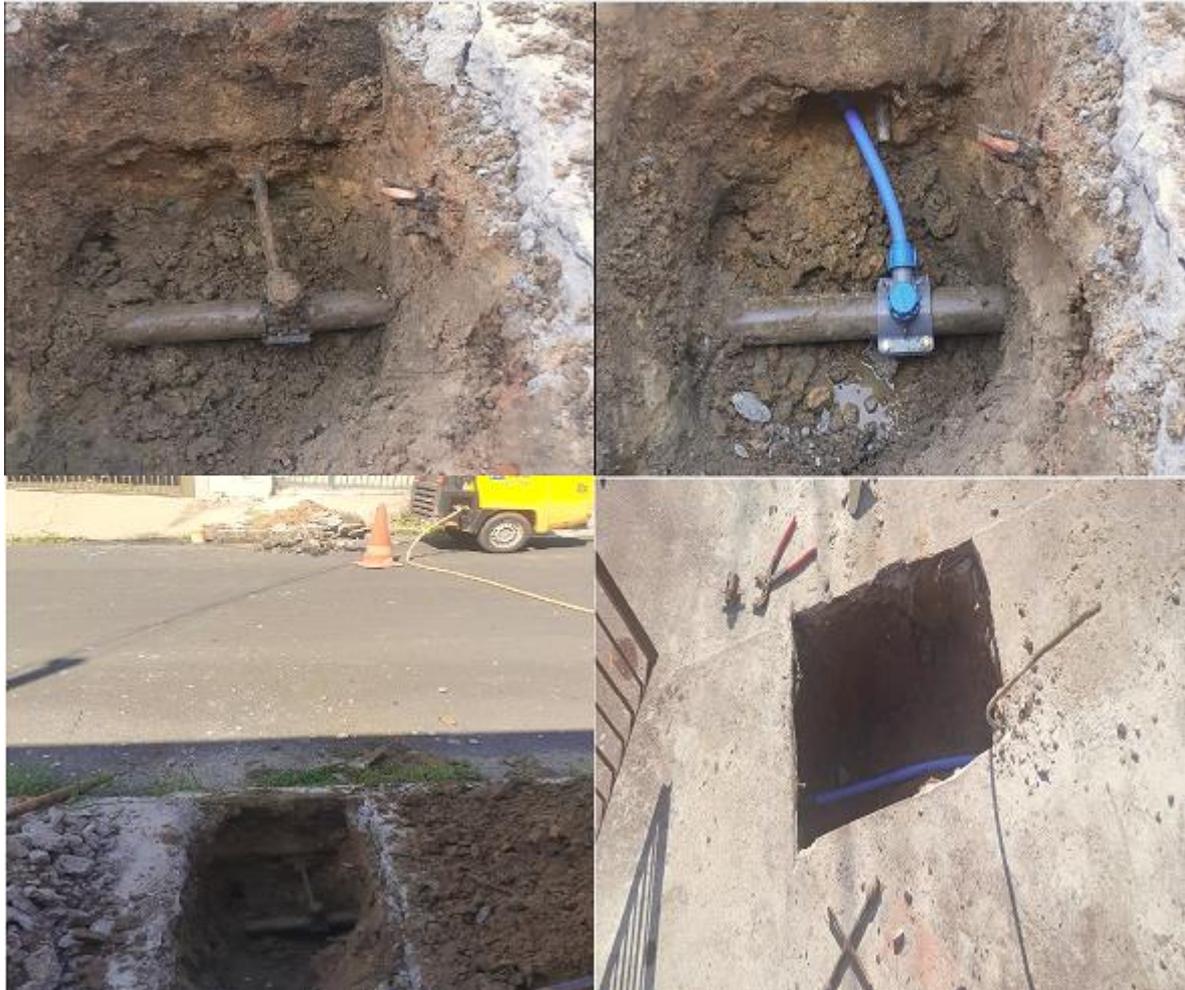
**Figura 4: Serviço de troca preventiva de ramal de água utilizando método não destrutivo (MDN)**

O processo de execução é muito parecido com o das trocas de ramais de água identificados com vazamentos não visíveis, porém, as trocas preventivas são realizadas em ramais que ainda não estão vazando, mas são considerados “velhos” ou que foram executados com materiais de lotes que, depois da instalação, apresentaram incidência de vazamentos. No município de Águas de São Pedro, a fim de prevenir futuras perdas de água, foi desenvolvida uma rotina para identificar e trocar todos os ramais que foram executados com os seguintes materiais: ferro, pvc e PEAD preto (apresentou grande incidência de vazamentos depois de alguns anos). No ano de 2022, foram realizadas 22 trocas preventivas de ramais de água, ação que tiveram sua parcela de contribuição para a redução do índice de perdas.

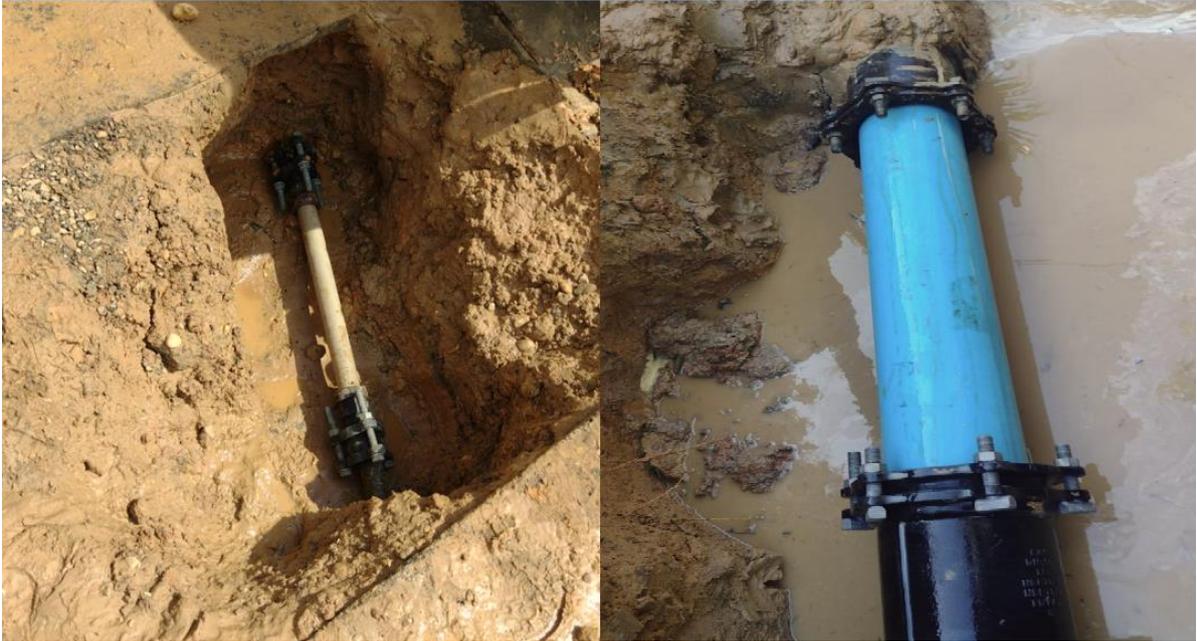
**Figura 5: Serviços de reparos em adutoras e redes de distribuição de água**

Geralmente, os vazamentos de maior intensidade estão nas redes de distribuição e adutoras, por causa dos diâmetros dos tubos, a vazão é muito maior do que nos ramais. Esses vazamentos nem sempre são visíveis, quando isso não acontece, a detecção pode ser realizada através dos serviços de geofonamento, vistorias em poços de visita de esgotos e galerias de águas pluviais a fim de identificar possíveis infiltrações nesses sistemas.

No ano de 2022, foram realizados 66 reparos em redes de distribuição e adutoras de água, considerando os vazamentos visíveis e não visíveis. A agilidade no atendimento dessas ocorrências é fundamental para a redução das perdas de água, pois dependendo da situação, milhares de litros de água podem ser perdidos diariamente até que os reparos necessários sejam realizados.

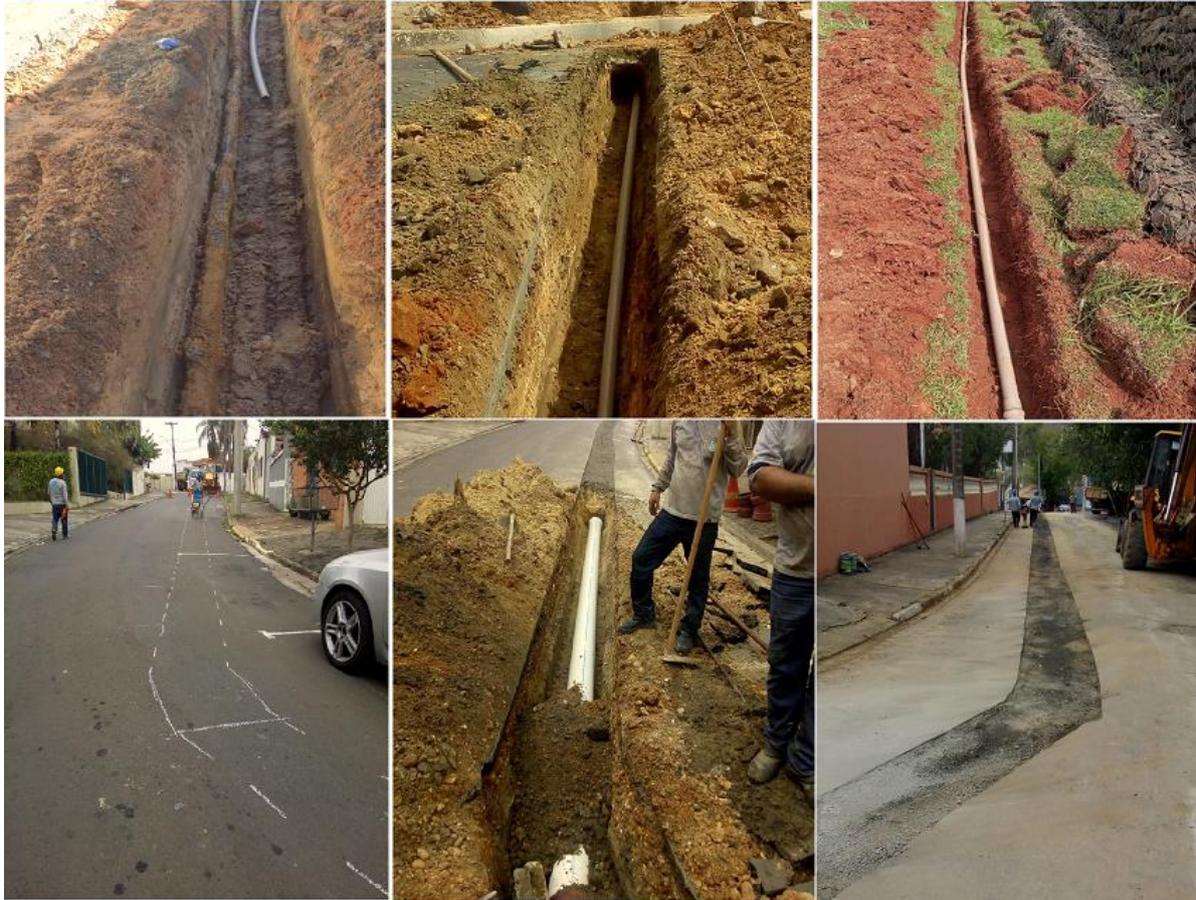
**Figura 6: Serviços de remanejamentos de adutoras e redes de distribuição de água**

O remanejamento de redes de distribuição e adutoras de água pode ser considerado a ação mais efetiva para reduzir o índice de perdas físicas, porém, também é a mais cara, já que exige uma quantidade considerável de materiais, mão de obra, reposições de pavimento e até mesmo planejamento para desviar o trânsito local. Esse processo consiste no assentamento de tubulação paralela a rede antiga, quando colocada em carga, a rede antiga é desativada.

Foram realizadas diversas análises nos sistemas mais críticos e com maiores incidências de vazamentos de água que aconteceram por causa da deterioração dos materiais das redes e adutoras mais antigas do sistema. Após essas análises, foram realizados levantamentos de custos e elaboração dos projetos, ações que promoveram remanejamentos de aproximadamente 2km de redes e adutoras nos sistemas de abastecimento de água no município de Águas de São Pedro.

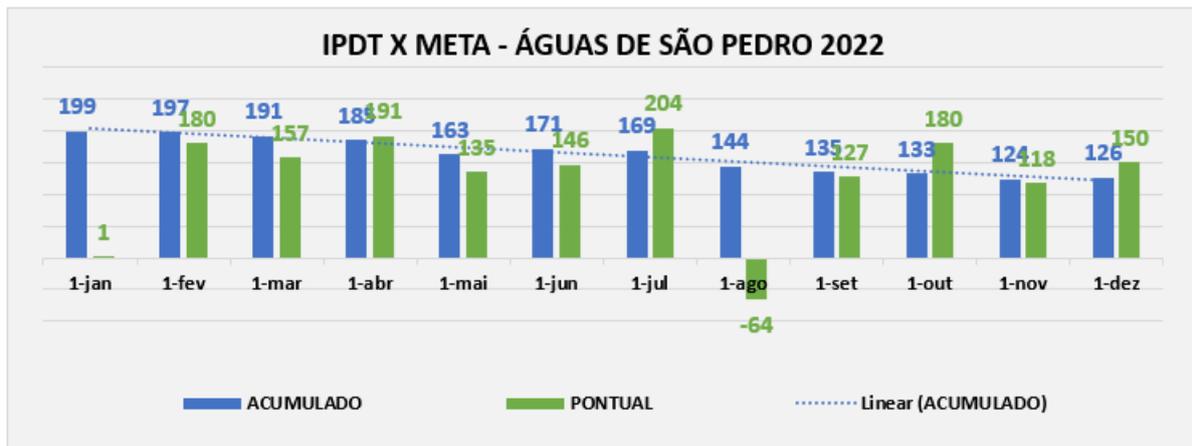
Figura 7: Evolução dos IPDTs pontuais e acumulados do posto de operação de Águas de São Pedro em 2022.

Os resultados em 2022 foram muito positivos, mesmo havendo variações que foram causadas por vazamentos e serviços operacionais, a linha de tendência apresentou queda durante o ano. Essas informações foram preenchidas todos os meses e formaram a gestão de informações para acompanhamento dos processos e resultados obtidos através das ações realizadas.

O IPDT é o indicador utilizado para demonstrar o índice de perdas de água no posto de operação de Águas de São Pedro. No mês de janeiro de 2022, o IPDT acumulado (média dos últimos 12 meses) era de 199 litros de água por ramal por dia. Os resultados de todas essas ações realizadas apresentaram redução de 36,68% no IPDT acumulado, considerando que o mês de dezembro de 2022 foi fechado com 126 litros de água por ramal por dia, ou seja, redução de 73 pontos num período de 12 meses.

Observação: Algumas variações nos volumes medidos (VCM) foram causadas por conflitos em grupos de faturamento dos sistemas de leitura, sendo assim, alguns meses foram compensados com volumes medidos do mês anteriores, porém, o cálculo final não foi afetado, visto que é considerada a média de 12 meses.
