I-076 - LEVANTAMENTO DAS CONDIÇÕES DE SANEAMENTO DA MIROBACIA DA BACIA DA TAMANDARÉ DO MUNICÍPIO DE BELÉM /PA

RESUMO

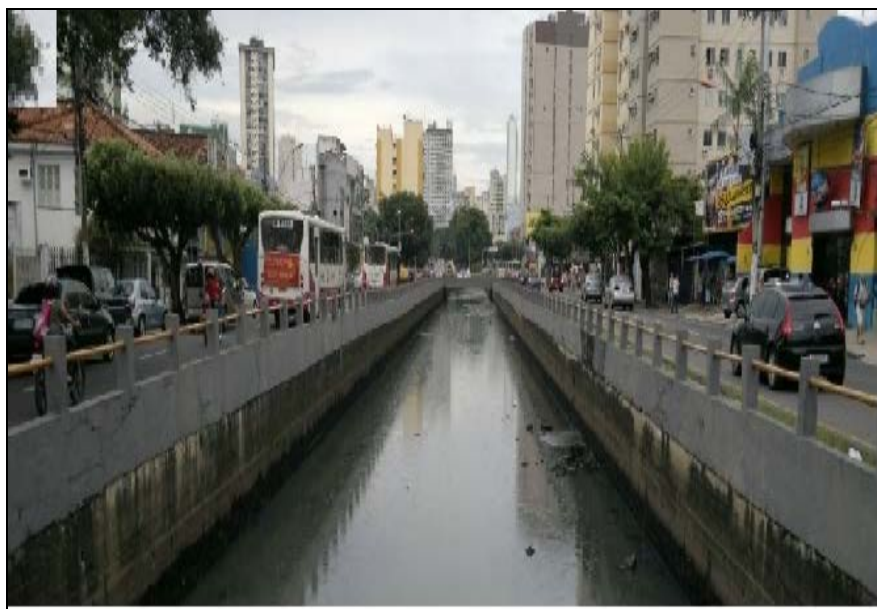
Figura 2 – Canal da Tamandaré

O canal da Tamandaré possui 1.120 metros de comprimento, largura de 4 metros e profundidade de 2,5 metros o fundo do canal é predominantemente em terreno natural, exceto no trecho entre a rua Ângelo Custódio e rua Monte Alegre que possui o fundo revestido em concreto. Antes do emissário existem 5 comportas com sistema de gradeamento, que acumulam também uma certa quantidade de resíduos sólidos, como observado na Figura 2.

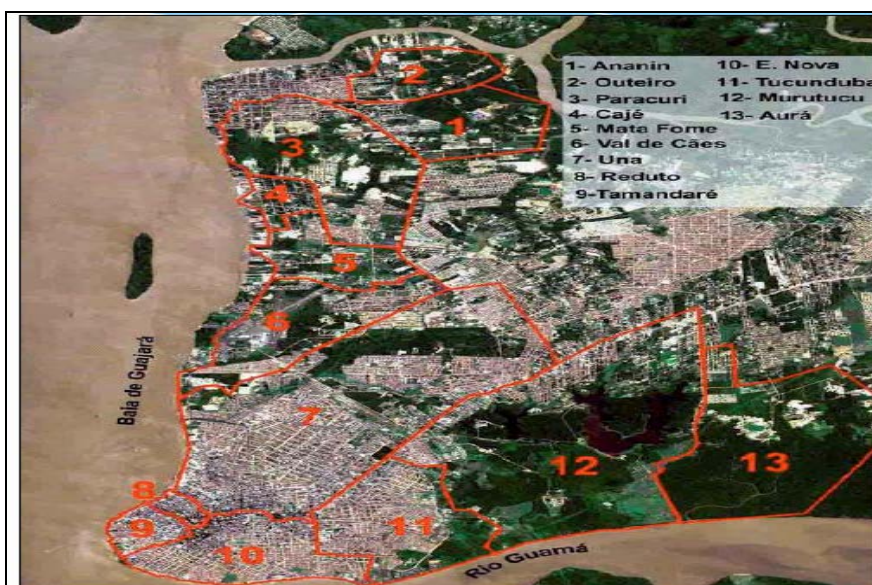
Figura 3 – Limites das bacias Hidrográficas de Belém

A bacia da Tamandaré tem sua localização meridional no município e onde ainda predomina alguns traços de atividades e agentes ligados à face ribeirinha da cidade em sua foz, são as que estão localizadas nas áreas mais urbanizadas, se comparada às outras, porém deve-se ressaltar que a bacia da Tamandaré tem uma característica mais comercial (PAIVA *et al.* 2012). A figura 3 apresenta os limites das bacias Hidrográficas de Belém.

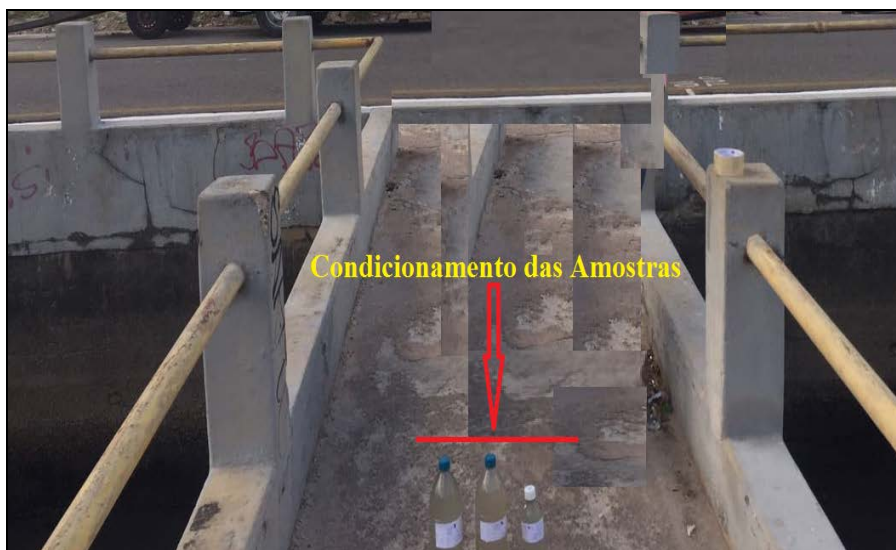
Figura 5 – Condicionamento das Amostras de água da Microbacia da Tamandaré –Belém/PA

As amostras de águas foram coletadas com um copo contrapeso confeccionado pela equipe, e armazenado em garrafas pet de 500ml e 1 1/2 l (Figura 5).

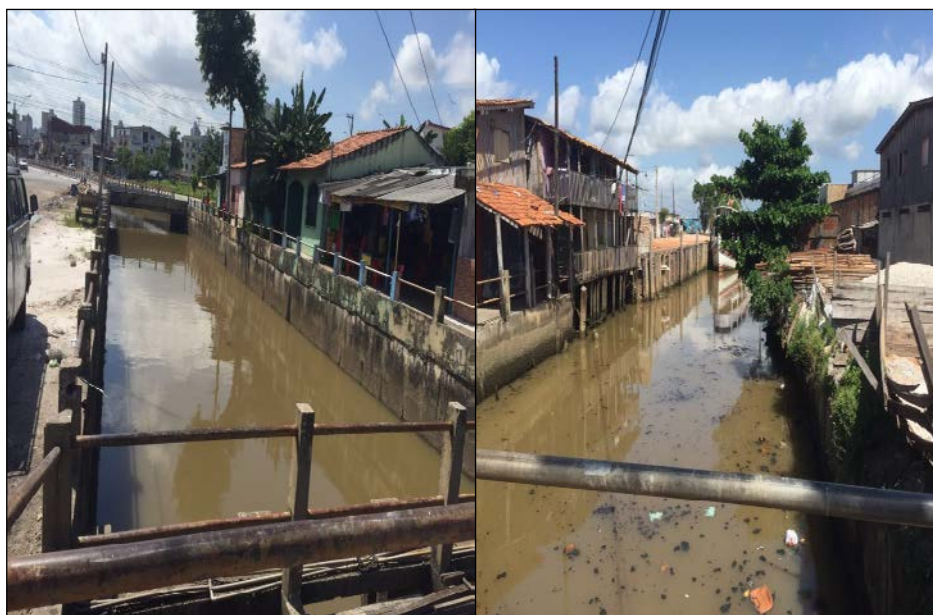
Figura 4 – Microbacia da Tamandaré –Belém/PA.

A Figura 6 retrata a situação atual da bacia da Tamandaré, uns dos principais problemas é a carência de fossas sépticas, com conseqüente lançamento de esgoto nos rios e córregos, sem tratamento; carência de coleta de lixo, com a conseqüente deposição nos rios e nas ruas; abastecimento d'água precário; enchentes; redução da água do rio; mau cheiro; falta de pavimentação nas ruas; erosão; loteamento de terras na beira do rio.

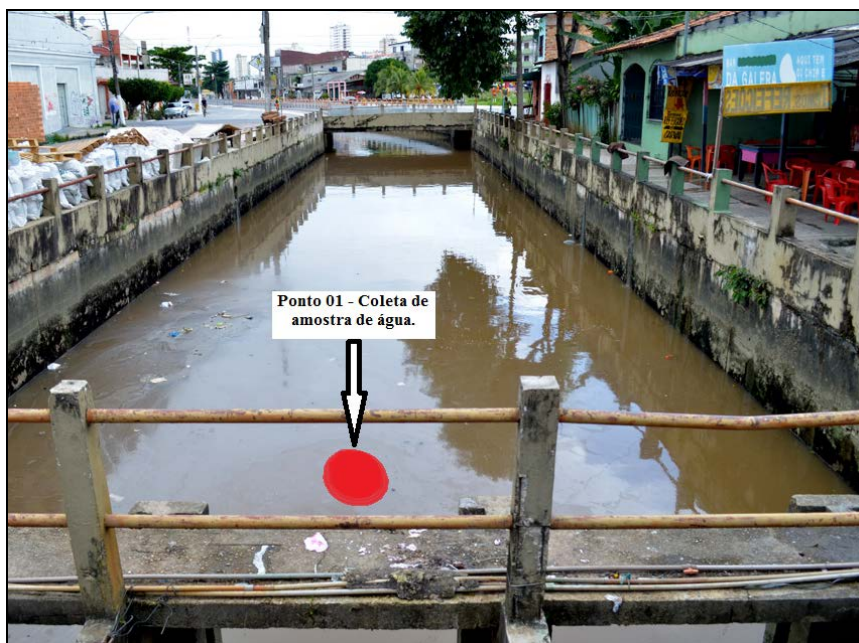
Figura 15- Ponto 01 – Coleta de amostra de água para análise

A Tabela 4 mostra o resultado das análises físico-químicas das fases aquosa coletada em dois pontos. A amostra 1 foi coletada na última comporta próximo a margem do rio, enquanto a amostra 2 foi coletada no meio do canal do canal principal da Tamandaré.
