II-115 - PROTÓTIPO DE COLUNA DE CARVÃO ATIVADO PARA TRATAMENTO DE ODOR DE POÇO DE VISITA DE ESGOTO (BANNER)

RESUMO

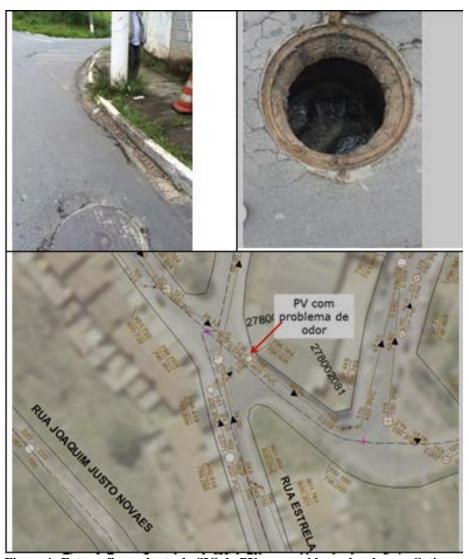
No município de Cotia (SP), um poço de visitas à jusante de uma estação elevatória de esgotos (EEE) apresenta o problema de odor e registro de reclamações de clientes sobre o odor forte. Verificou-se que origem das manifestações dos clientes ocorria devido ao esgoto conter alta concentração de sulfeto, pois permanece sem agitação na EEE, à elevada agitação posterior do esgoto provocada pela declividade da rede e pela mudança brusca de direção do esgoto no Poço de Visita. A Figura 1 apresenta fotografias e planta do SIG coorporativo da Sabesp do PV em questão.

Figura 1: Fotografias e planta do SIG do PV com problema de odor em Cotia.

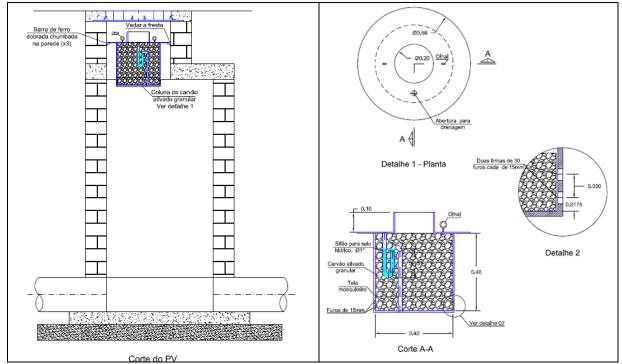
Nas condições encontradas em campo, foi desenvolvido uma Coluna de Carvão Ativado, o qual seria instalado no pescoço do PV e terias as dimensões apresentadas na Figura 1.

Figura 2: Desenho técnico da solução proposta (Coluna de Carvão Ativado) para instalação em PV.

Foi previsto um sifão interno à Coluna de Carvão Ativado, para que a água da chuva que entra pelo tampão do PV seja descarregada pelo fundo do dispositivo à medida que a água entra. Com isto, evita-se que o carvão ativado seja encharcado pela água pluvial e perca sua eficiência.

Também é importante frisar que o PV em questão não recebe contribuições dos ramais de esgoto da rua e, portanto, está menos susceptível ao extravasamento em caso de chuvas intensas. Além disso, possui profundidade de 1,60 metros, o que também diminui a probabilidade de que a Coluna de Carvão Ativado fique submersa em algum momento.

Este dispositivo tem um peso total entre 40 e 50 kg, sendo aproximadamente 25 kg de carvão ativado granular atualmente utilizado para tratamento de odor. Identificou-se na fase do projeto que o carvão ativado granular é comprado pela Sabesp, a um custo de R\$ 7,6680/kg (preço de referência: Fev/2016) para tratamento de odor.

Devido ao carácter de pesquisa deste trabalho, o protótipo foi construído em ferro galvanizado, revestido com tintura EPOXI, para minimizar o efeito da corrosão. Deve-se destacar, entretanto, que o ideal seria adotar um material que não sofra com as condições corrosivas do meio, o que deverá ser realizado futuramente caso sejam obtidos bons resultados.

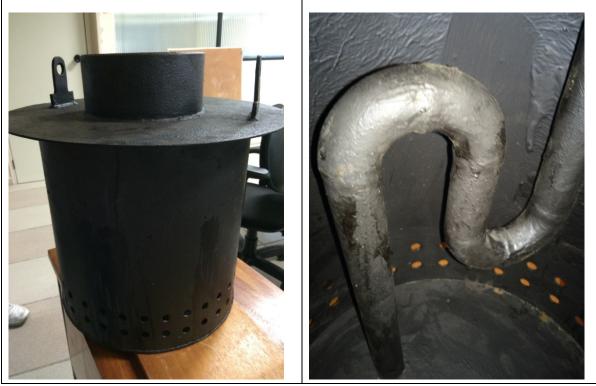
A Figura 3 apresenta as fotografias da Coluna de Carvão Ativado, ainda sem o preenchimento com carvão ativado.

Figura 3: Fotografias da Coluna de Carvão Ativado (sem preenchimento), com destaque para o sifão de descarga da água pluvial.

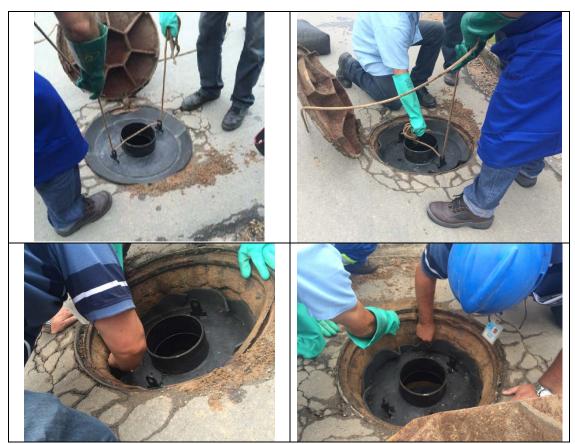
A equipe já havia instalado as barras metálicas para apoio da Coluna na parte interna do PV, conforme se pode verificar em vermelho na Figura 4. A Coluna de CA, já com a borracha de vedação instalada, foi inserida no PV e posicionada no local projetado, conforme fotografias da Figura 5.

Figura 5: Fotografias da instalação do da Coluna de CA no PV de Cotia.

Em seguida, a borracha de vedação foi ajeitada e foram retirados alguns excessos, com auxílio de estilete, e aplicou-se uma camada de espuma expansiva, no intuito de contribuir para a vedação das laterais da Coluna de

CA (Figura 5a). Depois disso, o selo hídrico da Coluna de CA foi preenchido com água, para que os gases não saíssem por este orifício e o analisador de H_2S ODALOG foi instalado na chaminé da Coluna, onde ficou instalado por duas semanas registrando dados de H_2S .

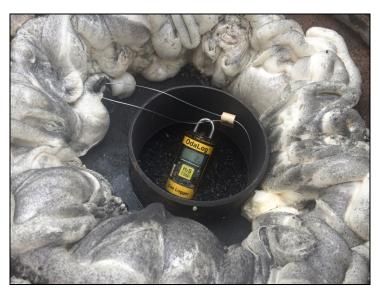
Imediatamente após a instalação, a concentração de H2S na chaminé da Coluna de CA era de 2 ppm (remoção de 90% em relação ao momento antes da instalação – Figura 6). Além disso, a eliminação do odor também foi perceptível a todos presentes no local, incluindo moradores das residências vizinhas que estavam presentes.

Figura 4: Analisador ODALOG instalado na chaminé do PV, preso com lacre de aço, registrando os valores de concentração de H2S ao longo do tempo.

Ao longo das duas semanas de monitoramento inicial com o equipamento ODALOG, o limite de 8 ppm não foi superado em nenhum momento, sendo o problema de odor resolvido no ponto deste PV.
