III-241 - AVALIAÇÃO DAS CONDIÇÕES DAS UNIDADES DE TRIAGEM E COMPOSTAGEM EM MINAS GERAIS

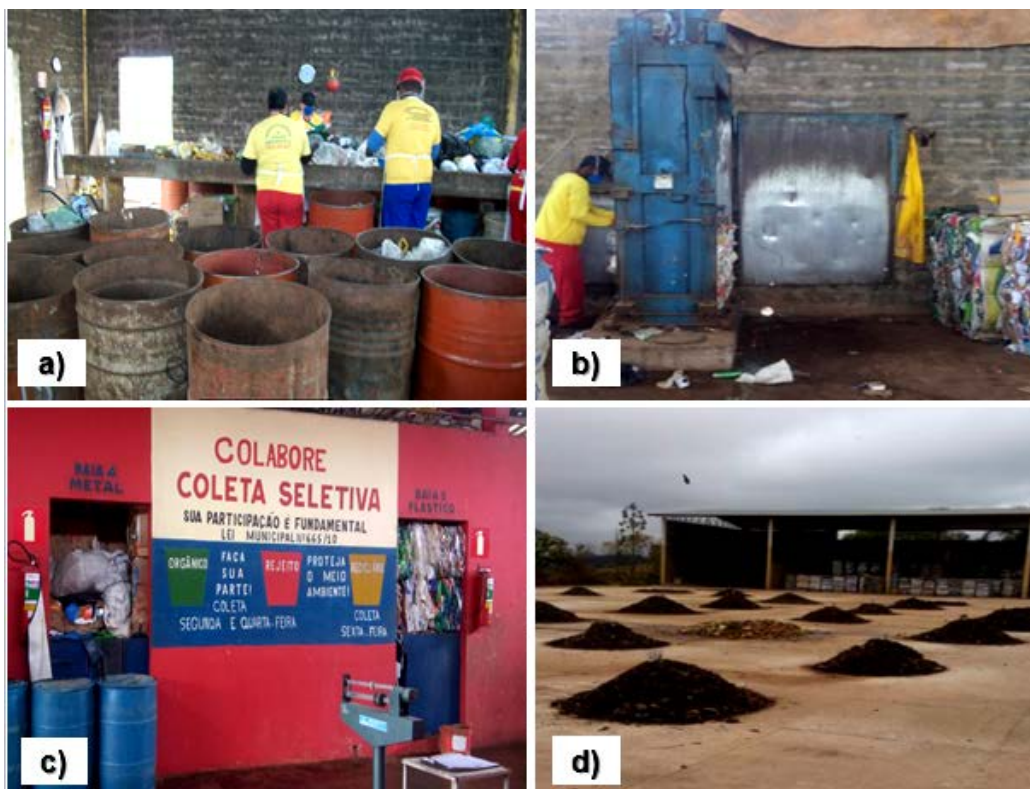
Figura 1 a) Área de triagem com mesa de catação em concreto; b) Área de prensagem do material com prensa hidráulica típica; c) Baias para armazenamento dos recicláveis; d) Pátio de compostagem impermeabilizado (ano de 2016)

Em relação a equipamentos, no geral contam apenas com prensa e balança; algumas delas dispõem de esteira mecanizada para a catação, em outras no lugar de esteira são utilizadas mesas de concreto, inclinadas ou não, para a triagem dos resíduos. Logo, são unidades pouco mecanizadas, em que a segregação dos resíduos e a compostagem são processados manualmente, não havendo, assim, nenhum tipo de maquinário específico para as tarefas.

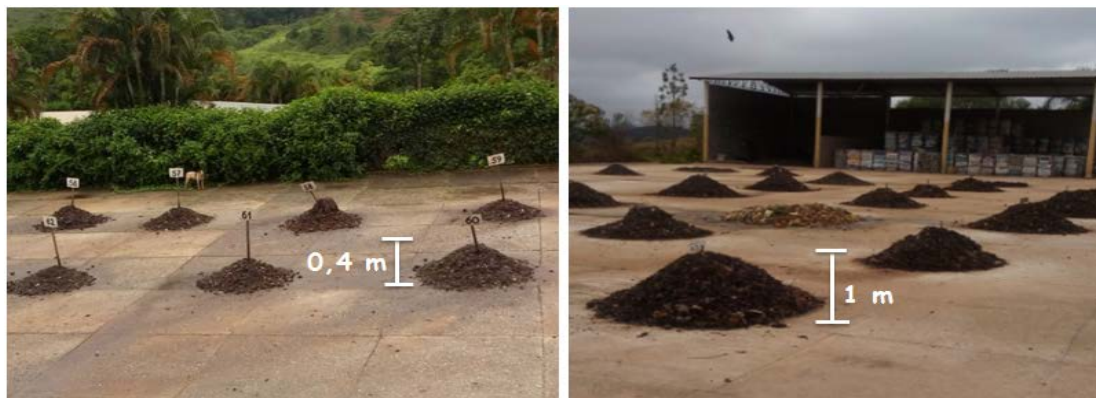
De maneira geral observou-se a incapacidade técnica para realizar o processo e continuar com sua manutenção, como, por exemplo, na montagem das pilhas (ou poderiam ser leiras) de compostagem, em que foi observado que na maioria dos casos elas não tinham tamanho (ou volume) adequado, segundo os critérios recomendados pela FEAM (Figura 3).

Figura 3: 1 Pilhas de compostagem com dimensões inadequadas (ano 2016)

Entende-se que seja inadequada a situação em que as pilhas de compostagem tenham menos que 1,6 metros de altura, sendo este valor o recomendado pela FEAM em seus manuais de operação, visando a regularizar o processo de compostagem realizado nestas unidades. Vale lembrar que, à medida que o processo de compostagem avança, há uma compactação natural do material – o que dificulta a aeração -, fazendo com que as leiras tenham suas alturas reduzidas. Apesar disso, nestes municípios vêm sendo adotadas pilhas com altura média de 90 cm, sendo a altura máxima observada de 1,5 m.
