III-234 - USO DE LODO DE ESGOTOS COMO ALTERNATIVA PARA RECUPERAÇÃO DE SOLOS DEGRADADOS: ESTUDO DE CASO

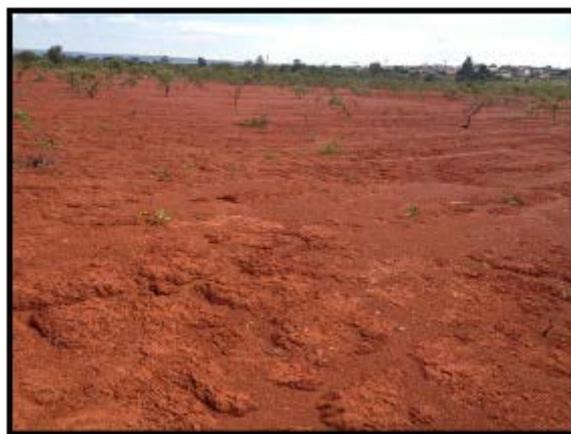
Figura 02 – Imagem da área degradada na RFFSA.

A vegetação natural periférica foi identificada como Cerrado sentido restrito. Outras fisionomias não naturais foram identificadas, dominadas essencialmente por espécies herbáceas exóticas/invasoras. O substrato apresentava-se desprovido de cobertura vegetal, à exceção de trechos restritos onde ocorrem indivíduos herbáceos e arbóreos nativos de crescimento limitado, resultantes da brotação de gemas que fazem parte da estrutura vegetativa de xilopódios, conforme figura 2.

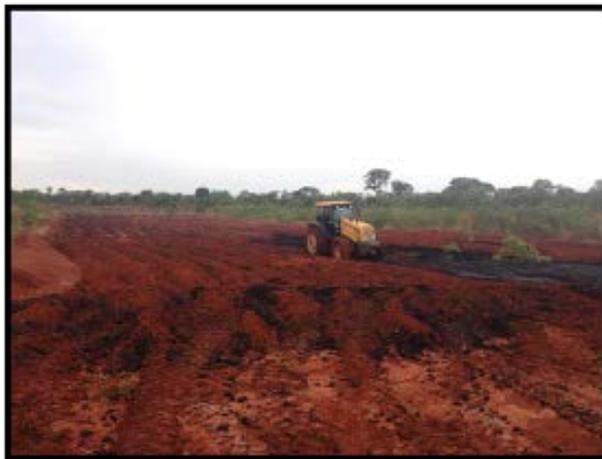
Figura 03 – Incorporação do lodo úmido em alguns talhões na RFFSA.

Para cada subtalhão, multiplicou-se o seu tamanho pela taxa de aplicação para definir o volume de lodo a ser aplicado por trecho. O descarregamento do lodo foi realizado por caminhões basculantes, conforme orientação de um apontador presente na área. Após isso, o lodo foi espalhado com o auxílio de retroescavadeira. A incorporação do lodo ao solo foi realizada com o auxílio de arado (figura 3), seguido de aplicação da cal hidratada por meio de espalhadeira, visando inibir a ocorrência de vetores e minimizar o odor na área. Após cerca de 10 dias da incorporação do lodo, a área foi gradeada para uniformizar a aplicação do lodo no solo e, quando necessário, houve reaplicação de cal. Esse processo ocorreu de outubro de 2012 a dezembro de 2015.

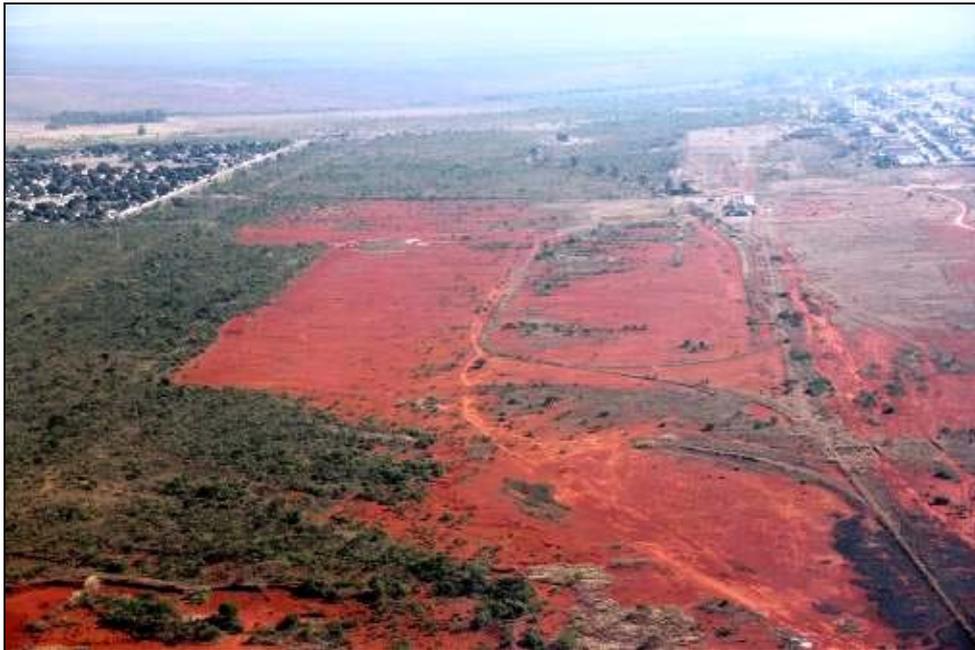
Figura 4: Imagem aérea da área do projeto RFFSA com solo exposto em abril de 2012. Créditos da Imagem: Terracap.

Três anos após o início do plantio das primeiras mudas foi possível observar a predominância de indivíduos arbóreos com mais de 4 metros de altura, com indivíduos que chegavam a atingir 6 metros de altura. Quando comparado, o plantio da RFFSA com outros realizados em outras áreas do DF, observa-se que em nenhuma outra área houve um desenvolvimento de vegetação dessa magnitude e com reduzida mortalidade das espécies plantadas. As figuras 4 e 5 apresentam o resultado do processo de recuperação após um período de 2,5 anos de trabalhos.

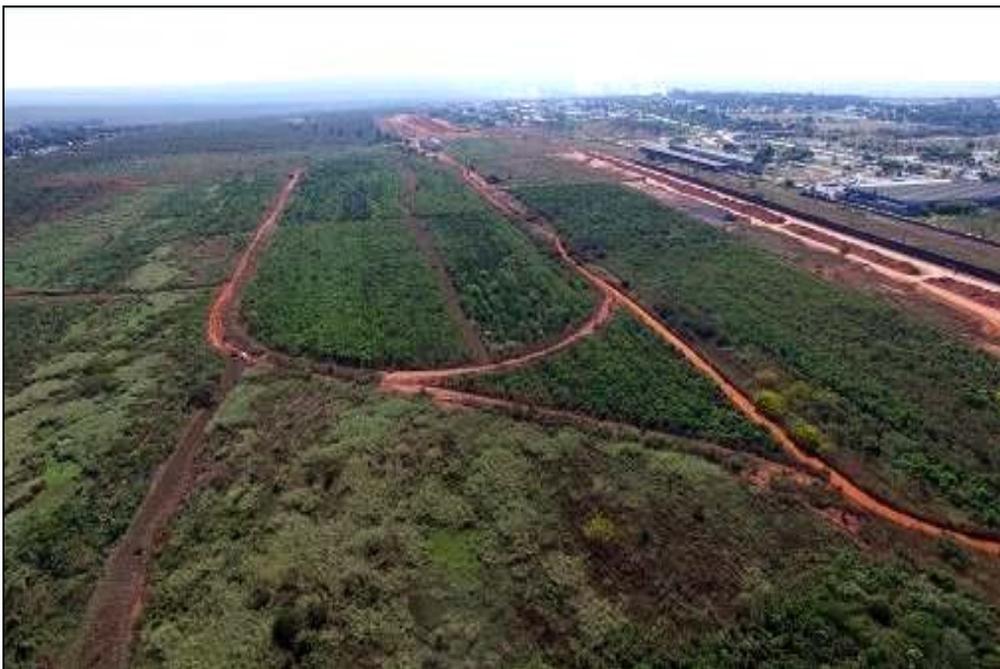
Figura 5: Imagem aérea da área do projeto RFFSA em abril de 2016.
