### III-358 – INVESTIGAÇÃO AMBIENTAL DE ANTIGAS ÁREAS DE DISPOSIÇÃO INADEQUADA DE RESÍDUOS – O CASO DE SANTANA DE PARNAÍBA (SP)

Assim, o presente estudo teve por objetivo a investigação ambiental do antigo lixão do município de Santana de Parnaíba (SP) (**Figura 1**), situado a 35 km da capital. O lixão localiza-se no bairro de Vila Esperança, próximo à Estrada dos Romeiros e ao rio Tietê, abrangendo uma área de aproximadamente 63.000 m<sup>2</sup>, tendo recebido os RSU do município no período de meados da década de 90 até o ano de 2011.

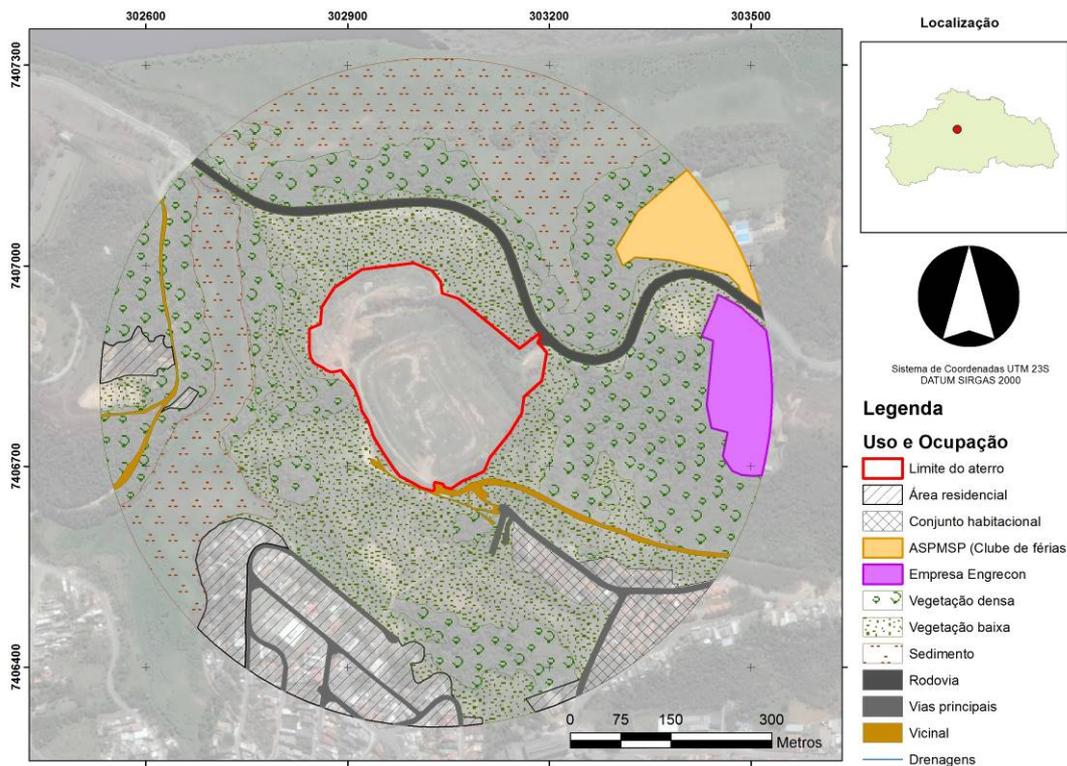
**Figura 2: Mapa de uso e ocupação do entorno do antigo lixão**

O antigo lixão de Santana de Parnaíba encontra-se em uma zona de uso misto. Considerando um raio de 500 metros, encontram-se zonas habitacionais de pequena densidade ao leste e sudeste do aterro, com alguns conjuntos habitacionais à sudoeste. Na parte oeste existem a Engecom, empresa de engenharia e construção, e o clube de férias da Associação dos Servidores Públicos Municipais de São Paulo (ASPMSP). O mapa de uso e ocupação da área de estudo e entorno é apresentado na **Figura 2**.

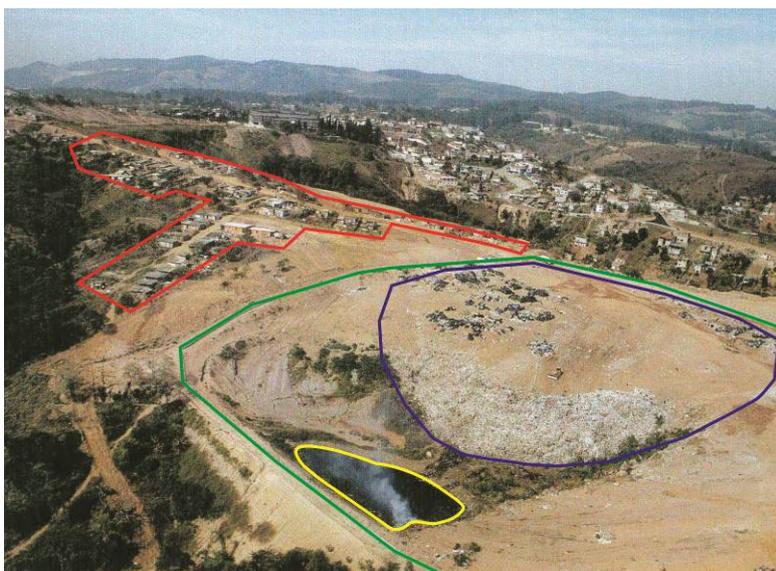
Numa visita realizada nesse mesmo ano, a empresa FRAL constatou ausência de cobertura em grande extensão dos resíduos dispostos e ausência de sistema de drenagem de líquidos percolados e gases, bem como de águas superficiais, ocasionando erosões localizadas e arraste de resíduos para cotas inferiores. Os líquidos percolados acumulavam-se junto ao maciço do aterro na forma de um pequeno lago. Na **Figura 3**, observa-se a antiga área de ocupação irregular delimitada pelo contorno vermelho, o limite do aterro delimitado pela linha verde, a massa de resíduos delimitada pela linha roxa e a antiga lagoa de chorume, pela linha amarela.

**Figura 3: Vista aérea do aterro no ano de 2001, com destaque para o lago de chorume na base do aterro (FRAL, 2001)**

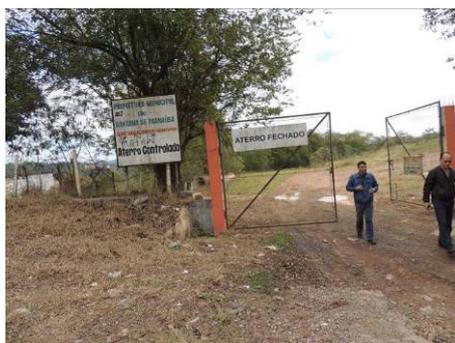
Atualmente, o aterro encontra-se cercado, com portão de acesso e presença de segurança na guarita durante o dia (**Figura 4**). Existem drenos de gases instalados, nos quais se coloca fogo diariamente para queima do metano (**Figura 5**). Existem alguns focos de deposição de entulhos sem recobrimento, sendo ainda identificados resíduos de construção civil durante a etapa de caracterização gravimétrica (**Figura 6**). Na lateral do aterro, há uma área de empréstimo da qual foi retirado solo para recobrimento das camadas de resíduos (**Figura 7**). Foram identificados, na face leste do aterro, dois taludes de deposição de resíduos, e, na face oeste, seis taludes e sete bermas, de alturas variáveis (**Figura 8**). Na base do aterro há três tanques de retenção de chorume, que recebem os líquidos percolados e de escoamento superficial, sendo esvaziados ao esgotar sua capacidade e destinados à estação de tratamento de esgoto (**Figura 9**).

**Figura 4: Portão de acesso ao aterro**

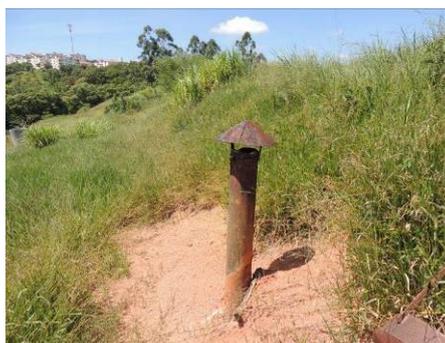
**Figura 5: Dreno de gás com queima de metano**

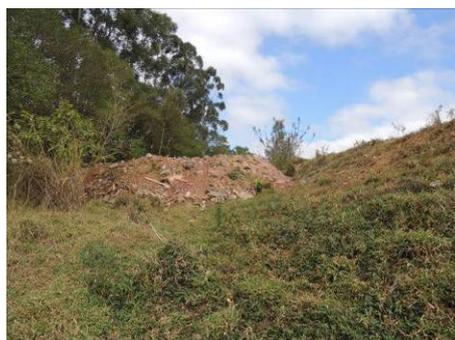
**Figura 6: Foco de deposição de entulho**

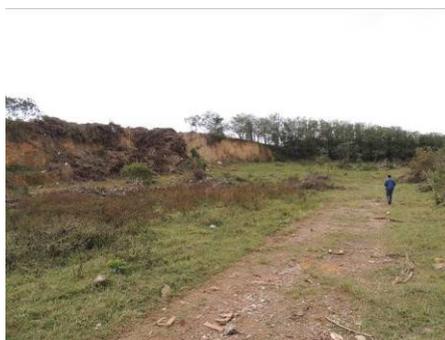
**Figura 7: Área de empréstimo**

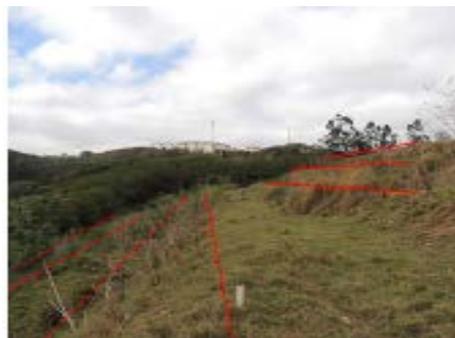
**Figura 8: Bermas de deposição na face oeste do aterro**

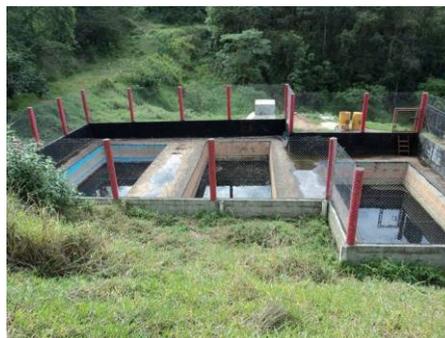
**Figura 9: Tanques de armazenamento de chorume**

Deve ser realizada a manutenção do sistema de drenagem de líquidos percolados existente, de forma a verificar e reparar possíveis vazamentos. Também, para que esse sistema não seja sobrecarregado, a integridade da camada impermeabilizante deve ser monitorada. As bacias de contenção de chorume deverão ser monitoradas constantemente, devendo ser verificados possíveis vazamentos, e assegurar que sejam esvaziadas periodicamente, diminuindo o intervalo do recolhimento no período chuvoso.

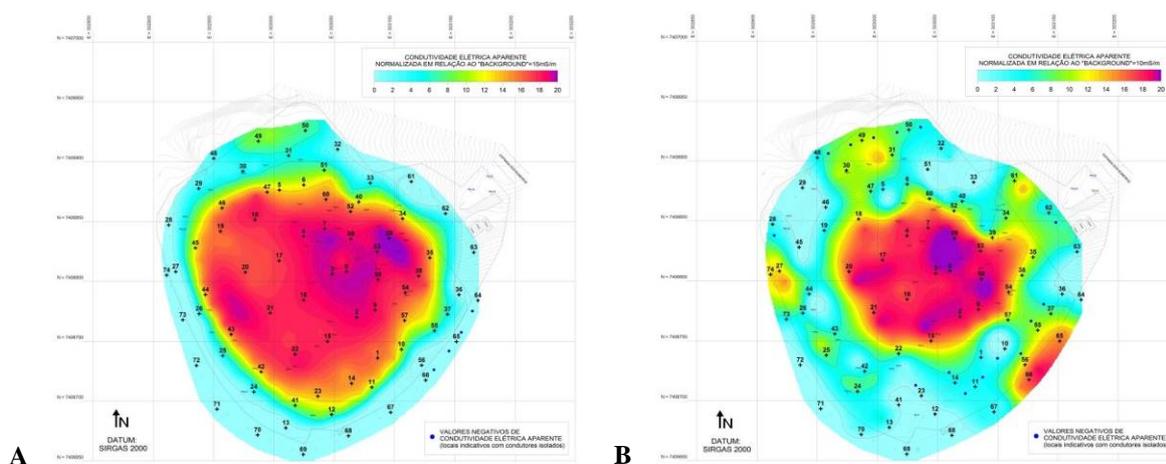
Na **Figura 10** são apresentados os resultados obtidos durante o levantamento geofísico, onde é possível observar as anomalias de condutividade elétrica da área. A **Figura 10A** apresenta os resultados entre 0 m e 15 m, sendo as observações correspondentes à área alteada do lixão, onde as anomalias se concentram dentro da área dos taludes. Na **Figura 10B** (leituras entre 0 m e 30 m), é possível observar anomalias de condutividade elétrica fora da área do lixão, demonstrando um processo de fluxo subterrâneo de líquidos percolados, assim como anomalias que ultrapassam os limites do antigo lixão.

Com auxílio do levantamento aerofotogramétrico histórico e cruzamento das informações em sistema GIS, verificou-se que estas anomalias são decorrentes das ocupações ilegais que ocorreram até 2007, cuja distribuição circundava toda a área do antigo lixão. Devido à forma de ocupação, a disposição de resíduos era realizada de maneira inadequada e os efluentes gerados eram despejados diretamente sobre o solo. A anomalia externa, localizada na porção sudeste, é decorrente de uma atividade de deposição de resíduos, sendo a operação realizada ao lado da área de empréstimo. Como atualmente toda a área se encontra aterrada e fora da área de alteamento, sua localização só foi possível através dos estudos geofísicos.

**Figura 10: Resultados dos estudos geofísicos entre 0 e 15 m (A) e entre 0 e 30 m (B)**

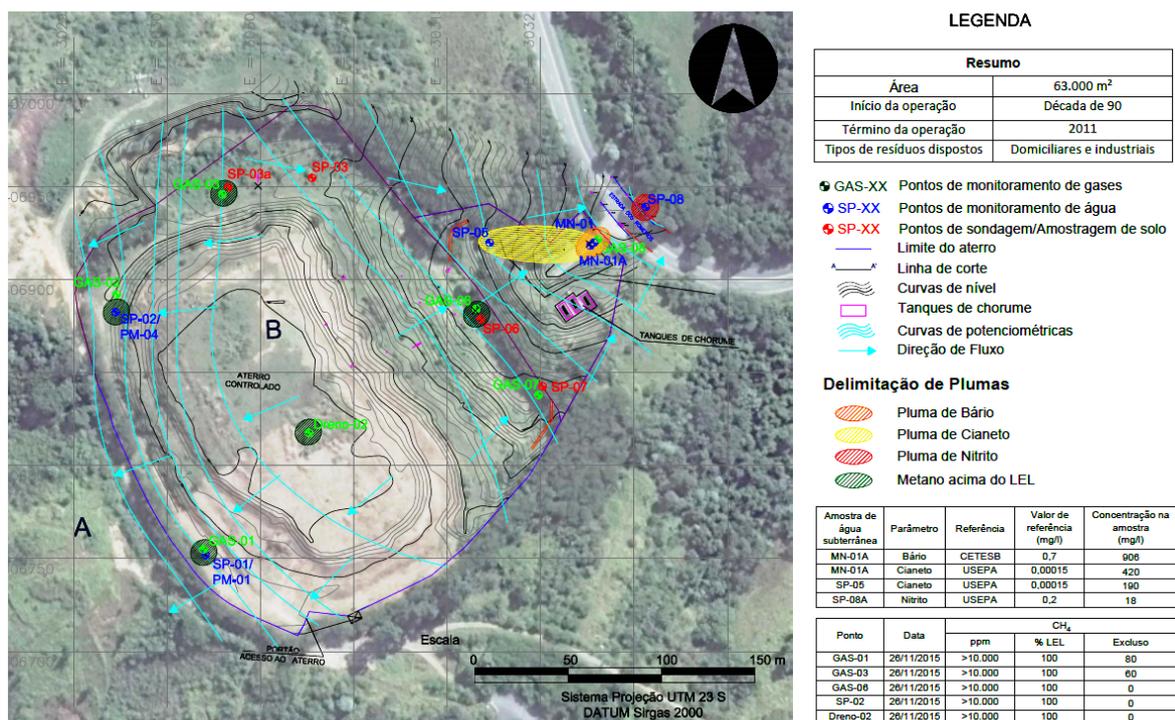
O modelo conceitual consolidado da área de estudo é apresentado na **Figura 11**.

**Figura 11: Modelo conceitual consolidado da área de estudo**

O encerramento do antigo aterro de Santana de Parnaíba requer inspeções regulares e manutenção permanente, a fim de garantir a segurança quanto à estabilidade geotécnica e ao meio ambiente, assim como para garantir o desenvolvimento de atividades, caso seja definido um uso futuro para a área. O tipo de uso previsto, compatível com as condições de fundação e segurança do aterro determinará o tipo de manutenção e periodicidade a ser realizada.

Como a decomposição do lixo ocorre de modo diferenciado no corpo do aterro, a depender dos materiais depositados, devem ocorrer recalques no terreno, formando depressões nos platôs, causando empoçamento e escoamento irregular das águas superficiais. Essas anomalias relacionadas ao escoamento das águas pluviais podem ocasionar uma série de danos ao aterro. A manutenção deverá incluir a correção dos recalques nos platôs, nas bermas, e nos taludes, assim como a correção e adequação periódica do sistema de drenagem.

Os recalques provenientes da decomposição dos resíduos promovem danos ao sistema de drenagem, particularmente aos componentes rígidos (canaletas de concreto). Desse modo, faz-se necessário realizar vistorias frequentes do sistema de drenagem e, detectando-se anomalias, efetuar a recuperação/restauração imediata. Tais serviços de manutenção podem incluir o reparo e/ou substituição de elementos do sistema de drenagem definitivo.
