III-399 – APROVEITAMENTO DA CASCA DE COCO PARA PRODUÇÃO DE BIOMANTAS EM BELÉM/PA

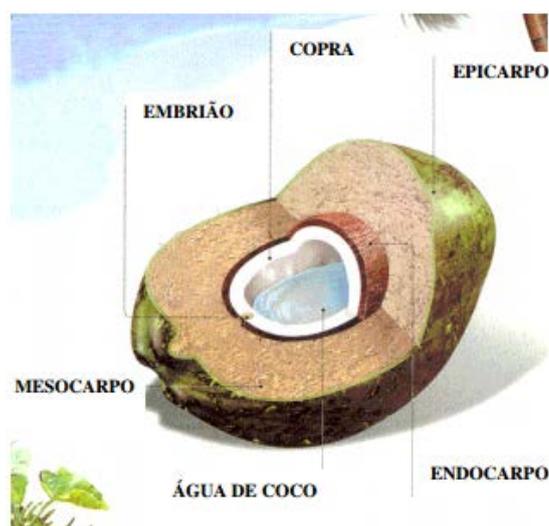
Figura 1 - Estrutura do coco.
Fonte: MATTOS et al., 2007.

A introdução da casca do coco como fonte geradora de economia no mercado pode ser tendência por conta da onda de inovações tecnológicas. A estrutura do coco é subdividida em camadas como mostra na figura 1, onde sua biomassa servirá como matéria prima a diversos produtos e subprodutos, que por sua vez servira de matéria prima principal para fabricação da biomanta.

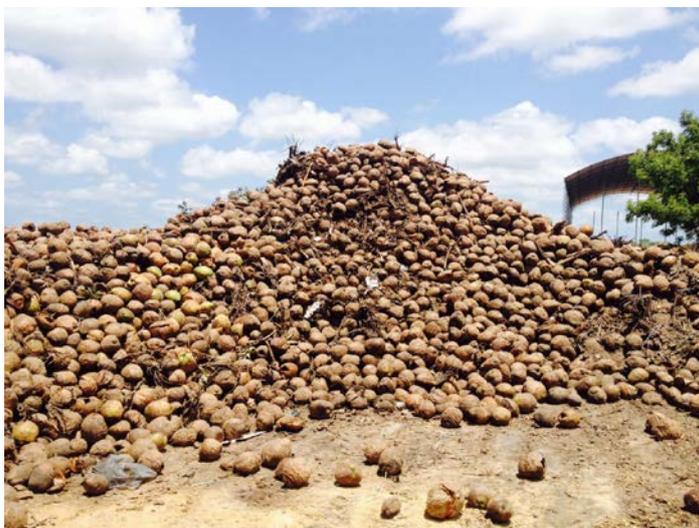
Figura 2 - Secagem das cascas de coco.

Um dos primeiros processos do desenvolvimento da manta ecológica, onde as cascas são acondicionadas a céu aberto para passarem pelo processo natural de secagem em decorrência da exposição solar.

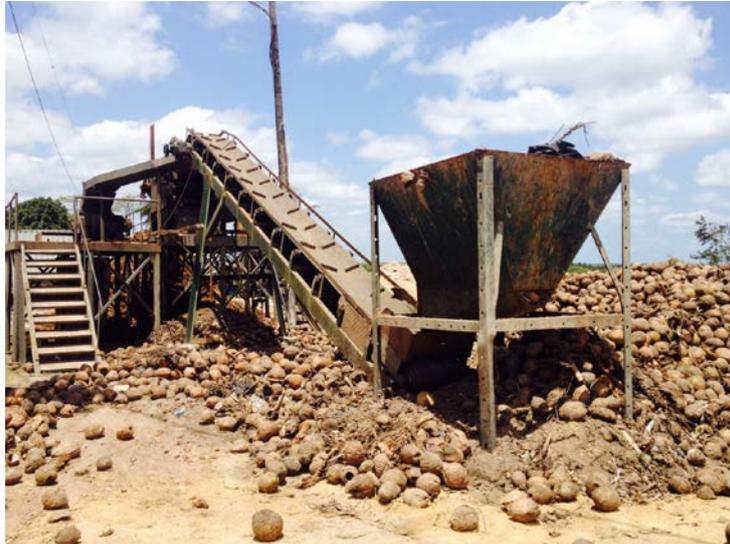
Figura 3 - Prensagem do material.

Processo em que ocorre a prensagem das cascas do coco, onde o material irá sofrer um esmagamento para expelir o excesso de líquido e ter consideravelmente sua estrutura compactada, diminuindo assim o espaço ocupado por seu volume.

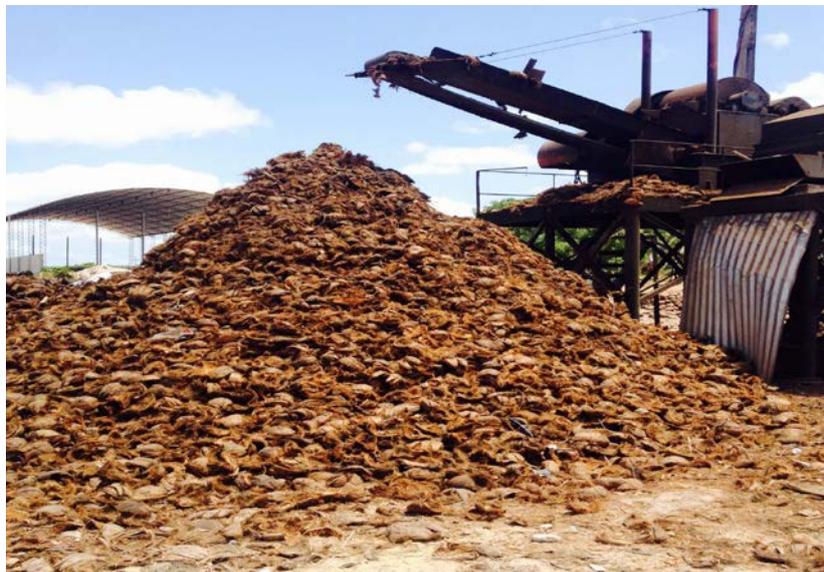
Figura 4 - Trituração das cascas de coco.

Etapa onde as cascas do coco irão sofrer o processo de trituração, dividindo sua massa corporal em inúmeras parcelas, gerando assim dois subprodutos da trituração, a fibra e o pó do coco. A fibra será destinada a fabricação da biomanta e o pó para substratos agrícolas.

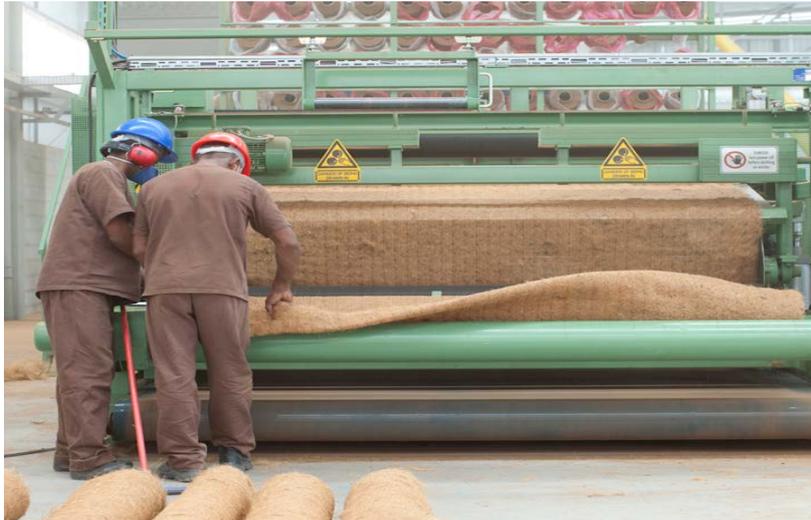
Figura 5 - Beneficiamento das cascas de coco.
Fonte: FIBRAZTECH, 2015.

Fase na qual a fibra é beneficiada a partir de um equipamento semelhante a uma máquina de tecelagem onde as fibras são trançadas junto a uma rede de polipropileno ou juta.

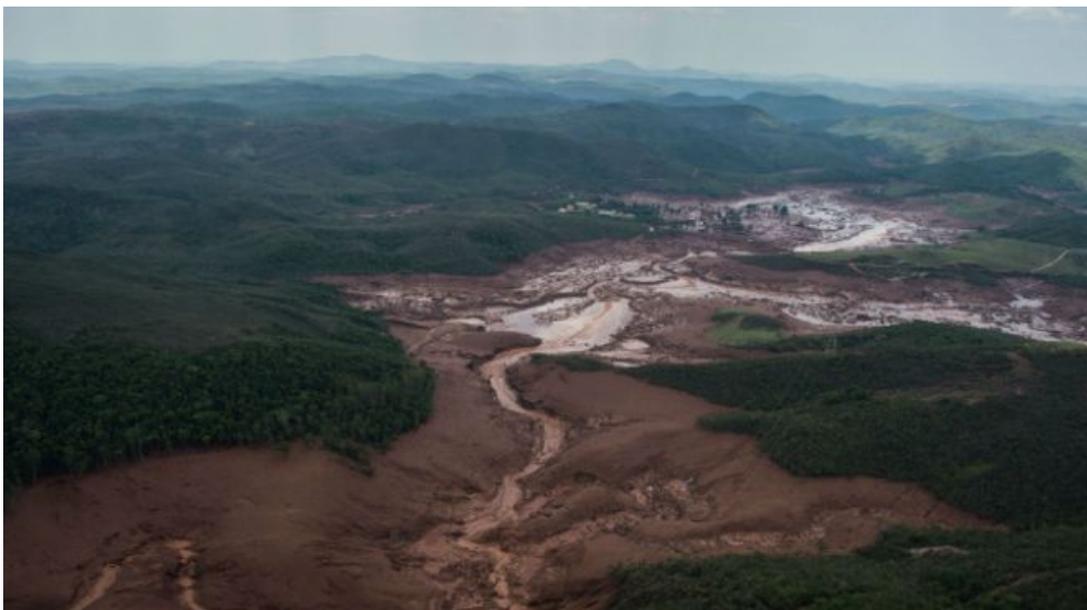
Figura 6 - Lama de rejeitos da Samarco.
Fonte: COSTA, 2015.

Em 2015, na cidade de Mariana-MG, ocorreu o desastre ambiental considerado um dos maiores em âmbito nacional, conforme relata o coordenador geral de emergências ambientais do IBAMA, Marcelo Amorim. Segundo ele, o IBAMA calcula que a lama destruiu quase 1.469 hectares só nos primeiros quilômetros depois de ser expelida da barragem. "A força da lama foi maior nos primeiros 77 km do percurso e devastou totalmente a mata. Mas também afetou com força e sufocou a mata até os primeiros 100 km." Além disso, o órgão calcula que 770,23 hectares de áreas de preservação permanente tenham sido afetados pelo desastre (COSTA, 2015).

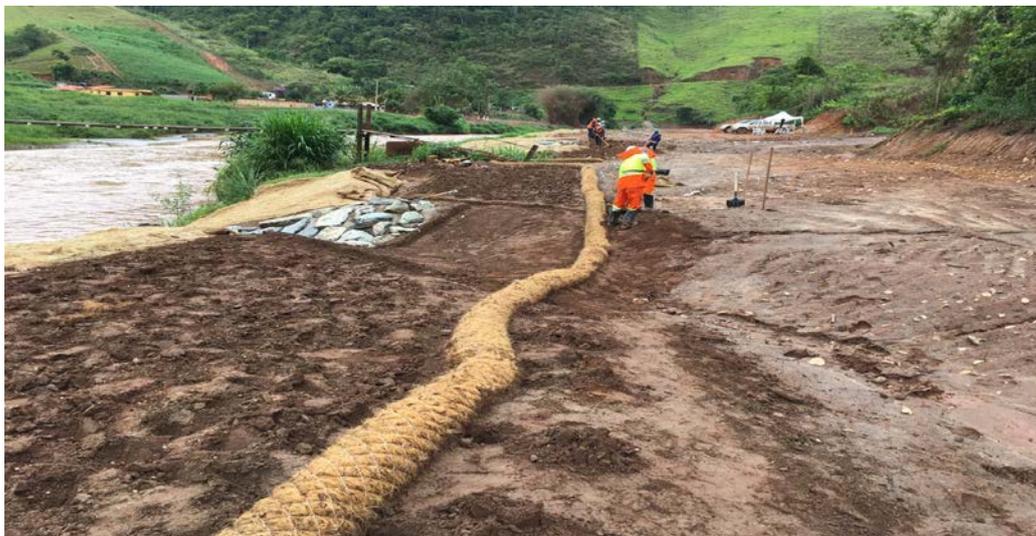
**Figura 7 - Cordão de isolamento entre a margem e o rio.
Fonte: MALVESTITI, 2017.**

Na figura 2 é possível constatar a implantação da biomanta em forma cilíndrica entre o rio e a margem, servindo como um cordão de isolamento, já que o derivado da casca do coco funciona como divisor de terreno, dificultando que sedimentos sejam levados pela chuva até o leito do rio, caracterizando uma proteção ciliar do tipo artificial.

De acordo com Malvestiti a aplicação das mantas em forma cilíndrica reproduz o efeito das adversidades naturais encontradas nos rios, que contribuem para diminuição da vazão do mesmo. A partir do controle da vazão, temperatura e umidade, tem-se o ambiente favorável para o desenvolvimento e recuperação da área. Por meio da última imagem deste estudo de caso é possível verificar a eficiência na utilização da biomanta para recuperação de áreas degradadas, dado que, onde foi usada a tecnologia da manta é indiscutível a eficiência na recuperação quando comparada com áreas impactadas que continuam expostas e sem intervenções.

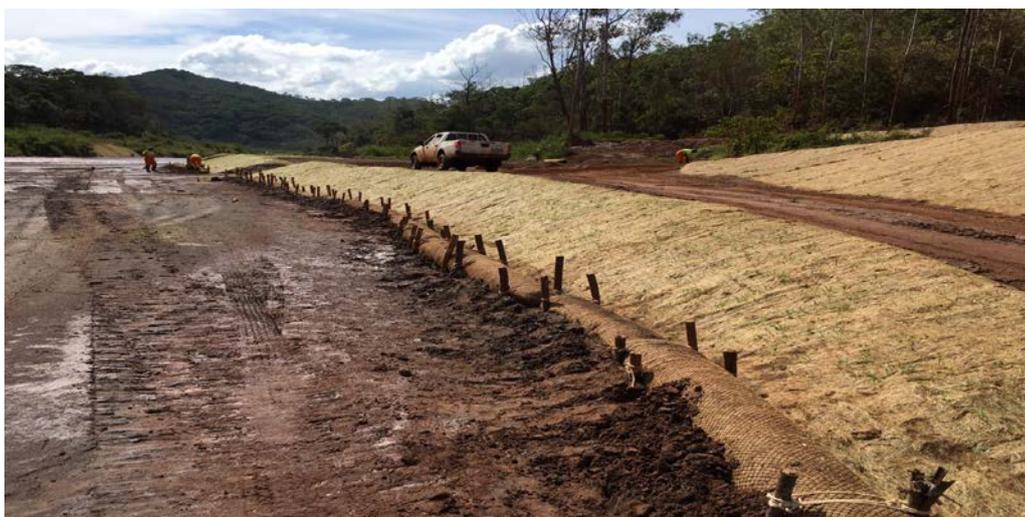
**Figura 8 - Cobertura de encostas.
Fonte: MALVESTITI, 2017.**

O registro acima é da cobertura do solo, mais específico de encostas que apresentam prospecção ao deslizamento, onde foi possível introduzir as biomantas para impedir que chuvas impactassem diretamente o solo, diminuindo consideravelmente o índice de erosão do local, assim como a retenção de umidade e conservação da temperatura nas áreas de aplicação da fibra, tornando um ambiente propício para recuperação da flora.

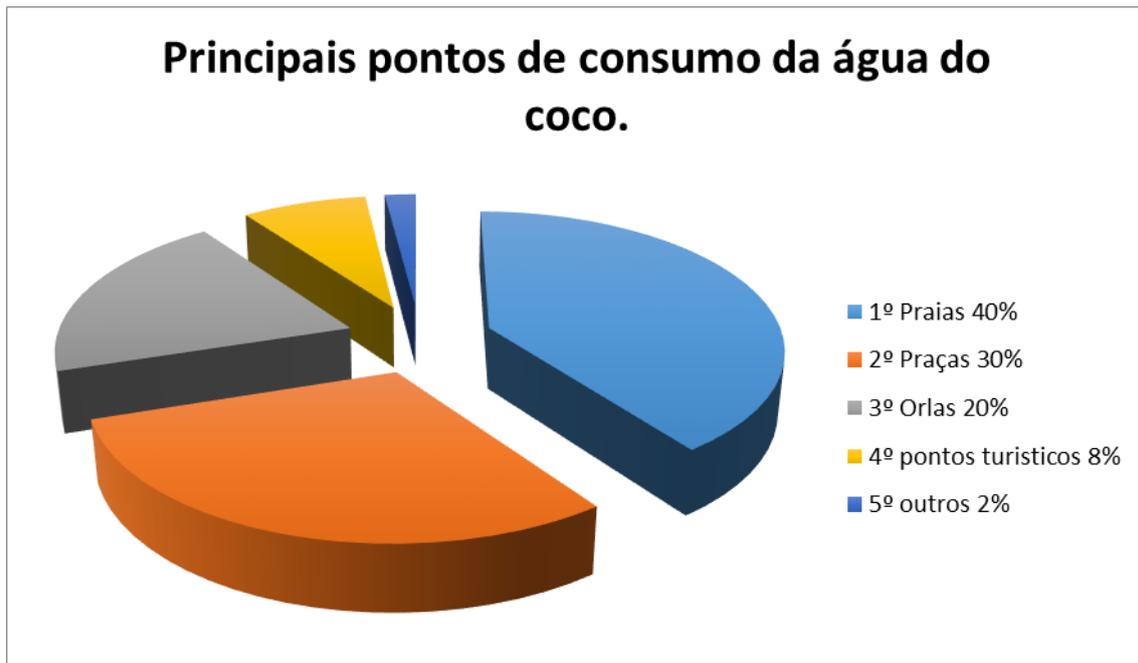
O gráfico 1 apresenta os principais pontos de consumo da água do coco, conseqüentemente onde se encontrará uma maior quantidade de resíduos provenientes do mesmo. Resíduo este, que na cidade de Belém/PA possui um destino, o aterro (a céu aberto), e quando manejados de forma inadequada podem poluir o solo, o ar e os recursos hídricos superficiais e subterrâneos, ou seja, causar grandes transtornos aos administradores públicos e a população em geral.

Gráfico 1 - Principais pontos de consumo da água do coco.
