IV-014 - AUMENTO DO VOLUME DE ACUMULAÇÃO EM BARRAGENS COM UTILIZAÇÃO DE FUSEGATE – APLICAÇÃO NA BARRAGEM DO RIO TAPERÁ

Este trabalho tem por objetivo apresentar os resultados obtidos pela Embasa com a instalação do dispositivo Fusegate na barragem do rio Tapera com o objetivo de aumentar o volume reservado e, consequentemente, ampliar a vazão regularizada pela barragem e assim poder garantir a vazão distribuída para o SIAA de Itaparica.

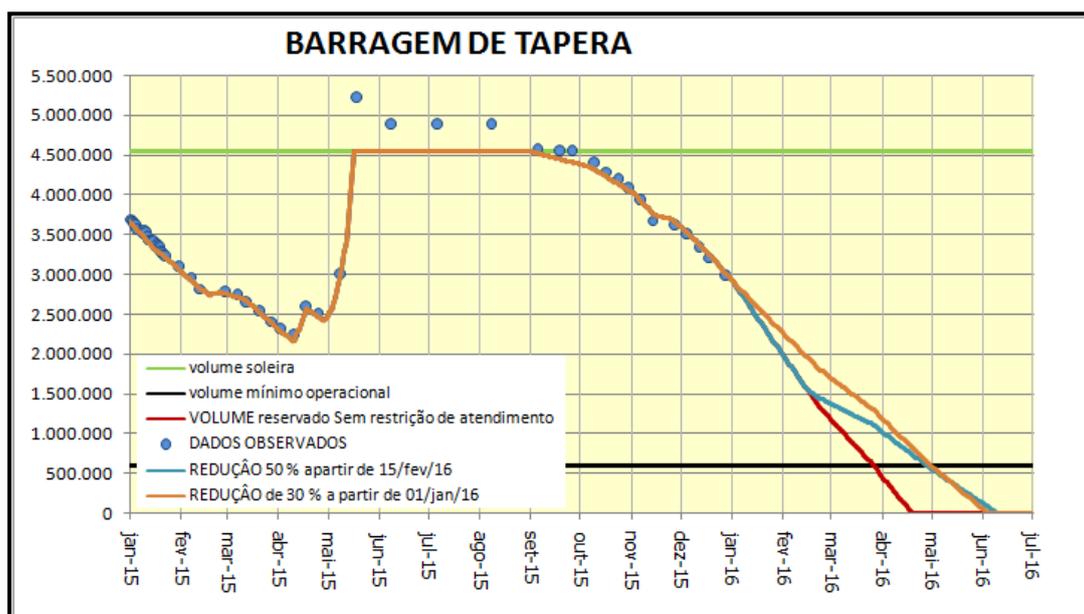
Figura 1: Simulação do volume acumulado na barragem do rio Tapera para diferentes cenários de demanda em 2016.

A diminuição da precipitação ocorrida no final de 2015 levou a que a Embasa realiza-se projeções para o volume acumulado esperado até o início do período chuvoso, o qual, normalmente, se dá em abril. Os estudos indicaram que o manancial estava por atingir o volume mínimo operacional no início do ano de 2016, próximo ao início do período chuvoso, levando ao risco de desabastecimento, como mostra a figura 1, a menos que se restringisse a oferta de água.

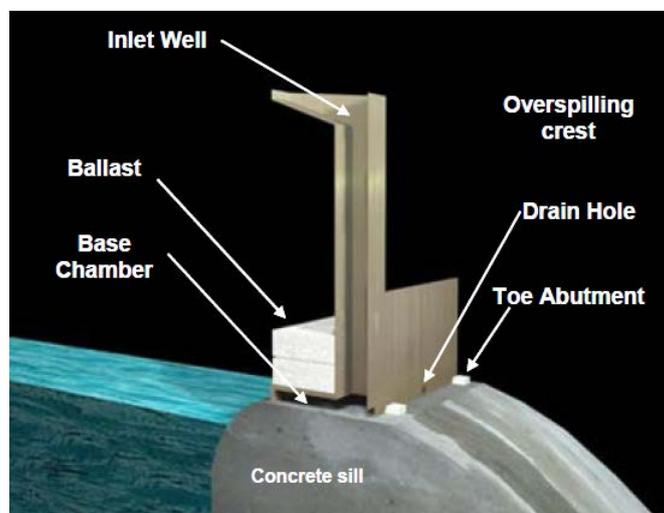
Os Fusegates ficam contidos contra pedestais (toe abutment) a jusante, instalados na soleira do vertedouro, para impedir o escorregamento dos mesmos. Os furos de drenagem (drain hole) escoam a entrada acidental de água na câmara de pressão do Fusegate (base chamber). Um poço de alimentação (inlet well) verte água na câmara quando a água chega a um nível predeterminado (os poços de cada Fusegate são colocados em níveis diferentes). A figura 1 mostra os componentes do Fusegate.

Figura 1 – Componentes do Fusegate.

A estabilidade de um Fusegate depende do deslocamento e da rotação. O deslocamento é impedido pela construção de pedestais (toe abutment) na soleira do vertedouro, à jusante de cada Fusegate. O Fusegate gira em torno do pedestal quando o momento tombador excede o momento estabilizador. O momento tombador é causado pelas forças hidrostáticas e pela subpressão, que se desenvolve na câmara do Fusegate (base chamber), quando a água penetra pelo poço de alimentação (inlet well). O momento estabilizador é gerado pelo peso próprio do Fusegate, dos contrapesos e da água nele contido.

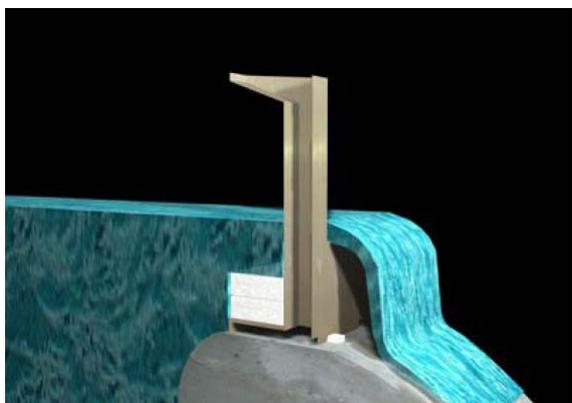
Figura 2 - Vertimento cheia normal.

Em condições normais os Fusegates armazenam água até sua crista. Durante eventos de cheias ordinárias, a água extravasa por cima da crista dos Fusegates que atuam como um vertedouro livre (figura 2). Quando de cheias extremas, a água entra no poço de alimentação e provoca uma sub-pressão na câmara (figura 3). Esta pressão, combinada com a pressão hidrostática, é suficiente para vencer as forças estabilizadoras e o desequilíbrio provoca o tombamento da unidade fora do vertedouro (figura 4).

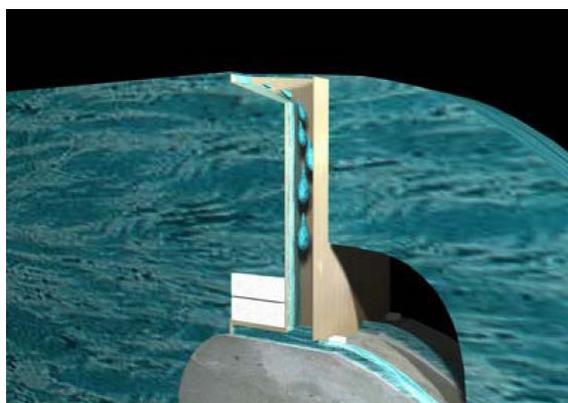
Figura 3 - Vertimento cheia extrema.

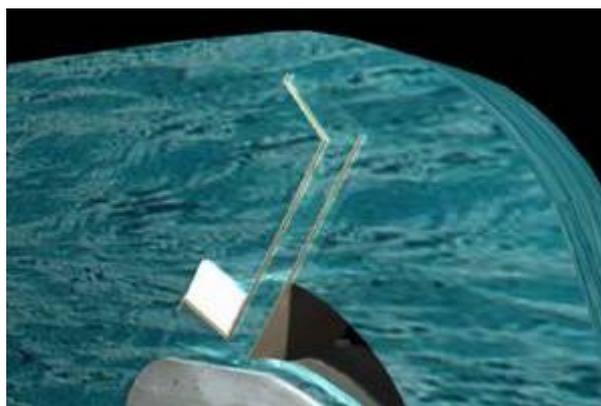
Figura 4 – Tombamento do Fusegate

Se o nível da água segue subindo depois do tombamento da primeira unidade, a unidade seguinte é ativada, ficando assim o vertedouro livre, de modo a permitir a passagem da cheia de projeto original. Até o tombamento do primeiro Fusegate, para cheias de muito baixo risco de ocorrência, há o benefício do armazenamento adicional de água.

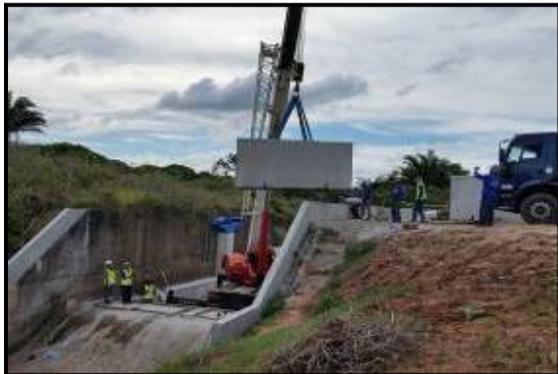
Foto 1 – Vista da base de assentamento dos Fusegates.

Foram projetados dois Fusegates, com dimensões de 1,84m de altura e 4,00m de largura, construídos em concreto pré-moldado e assentados, lado a lado, sobre a crista do vertedouro, Perfil Creager, formando uma barreira à passagem da água, como mostram as fotos 1 a 4. Como a base dos Fusegates era maior do que a crista do vertedouro, esta foi parcialmente demolida e ampliada, de modo a permitir o assentamento, como mostram as fotos 5 e 6. Devido ao aumento do nível da água na barragem, foi necessário alterar a estrutura de drenagem, aumentando a altura do dreno vertical, bem com ampliar o bordo livre (free-board) da barragem, utilizando-se para tanto, de estruturas de concreto pré-moldadas (foto).

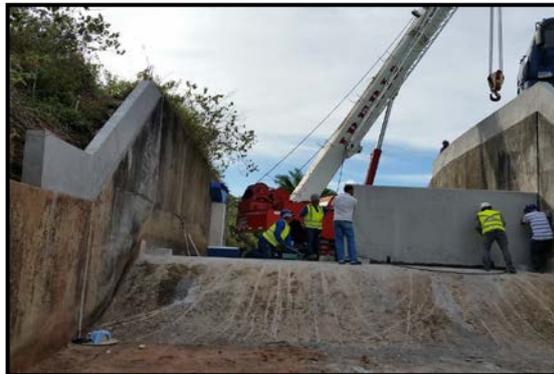
Foto 2 – Vista de jusante do assentamento dos Fusegates.

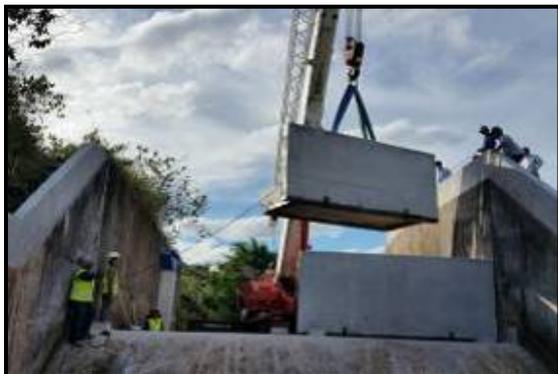
Foto 3 - Vista de montante do assentamento dos Fusegates.

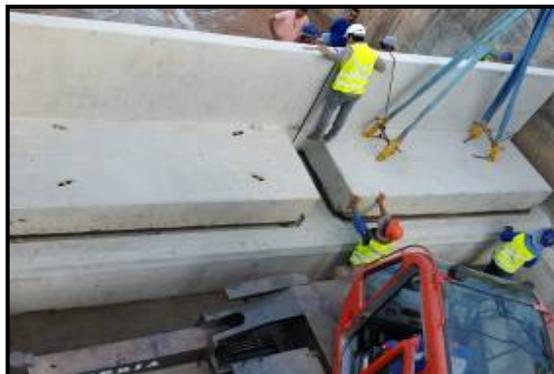
Foto 4 – Fusegate assentado, visto de montante.

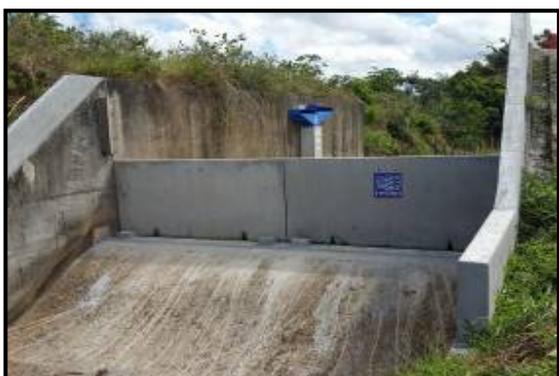
Foto 5 – Fusegates assentados, visto de jusante.

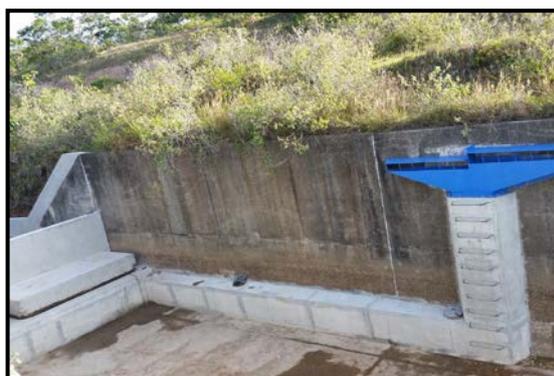
Foto 6 – Vista do Fusegate e do poço de alimentação, visto de montante.

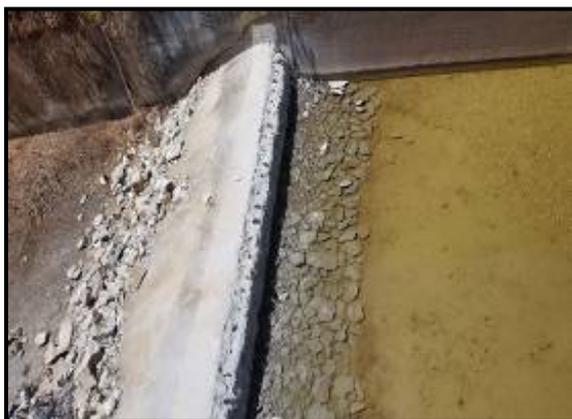
Foto 7 – Vista do vertedouro original (jusante para montante).

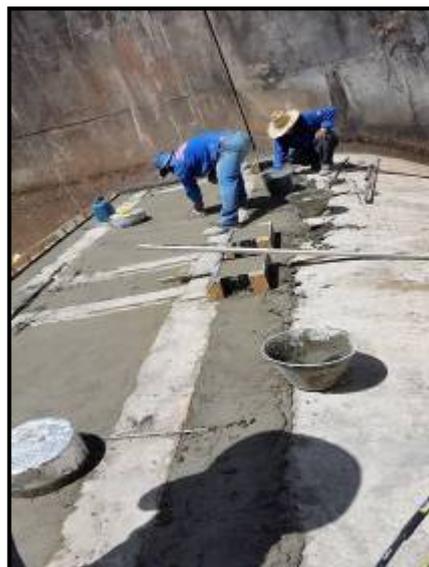
Foto 8 – Vista da ampliação do vertedouro, observando-se os pedestais de contenção (montante para jusante).

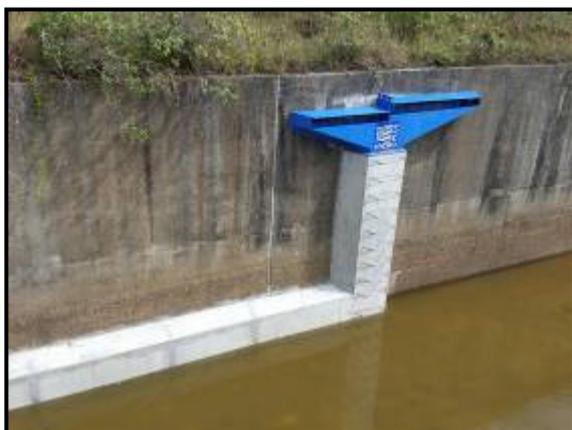
Foto 9 – Vista do poço de alimentação, a montante do vertedouro (NA 14,53; em 17/06/16).

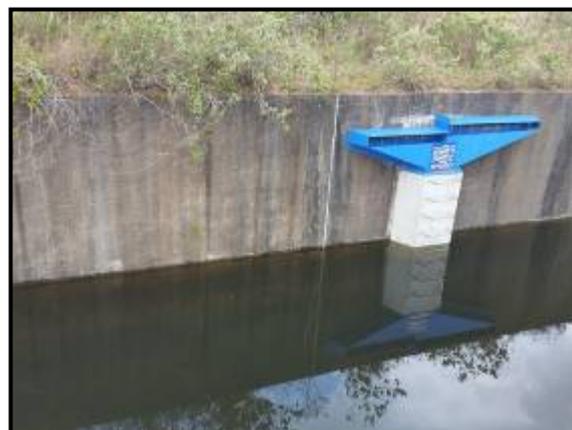
Foto 10 – Vista do poço de alimentação, a montante do vertedouro (NA 16,35; em 05/10/16).

Em 10/10/16, o nível d'água na barragem atingiu a cota 16,38, 0,78m acima do nível de vertimento original, resultando, nesta data, em um aumento de 20% do volume acumulado.

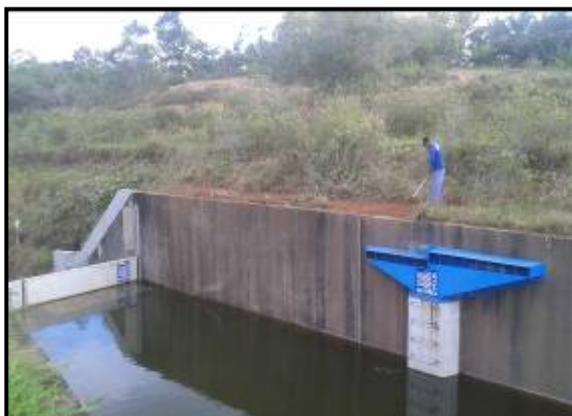
Foto 11 – Vista dos Fusegates e do poço de alimentação (NA 16,34; em 24/05/17).

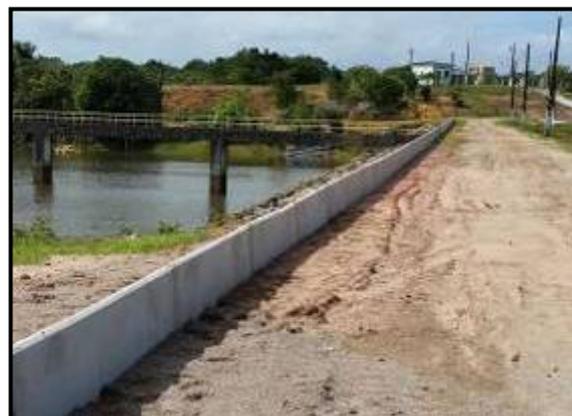
Foto 12 – Vista da estrutura de concreto instalada para elevar o bordo livre da barragem.
