IV-025 - ANÁLISE PRELIMINAR DAS CARGAS DIFUSAS E PONTUAIS DO CÓRREGO SARANDI ATRAVÉS DO GEORREFERENCIAMENTO E ANÁLISE FÍSICO-QUÍMICA DA ÁGUA

O problema da poluição do Córrego Sarandi vem sendo discutido há décadas. Com a expansão urbana e a constante implantação de novos empreendimentos, aspectos naturais como o ar, clima, geomorfologia e vegetação vem sofrendo modificações, especialmente os recursos hídricos, cujos impactos aumentaram nos últimos 50 anos devido ao crescimento das cidades. Para remediação do córrego, uma das ferramentas mais importantes é a caracterização das fontes difusas e pontuais de poluição, sendo a poluição difusa caracterizada por todas as formas de poluição que podem chegar ao córrego através do escoamento superficial ou pela precipitação, e a poluição pontual caracterizada por ter sua fonte em local específico e de fácil identificação. O objetivo do presente trabalho foi fazer um levantamento preliminar das fontes difusas e pontuais de poluição através do georreferenciamento, caracterizando o uso e ocupação do solo, análises físico-químicas da água do córrego e caracterização quanto aos impactos macroscópicos da bacia. Os resultados das análises de água

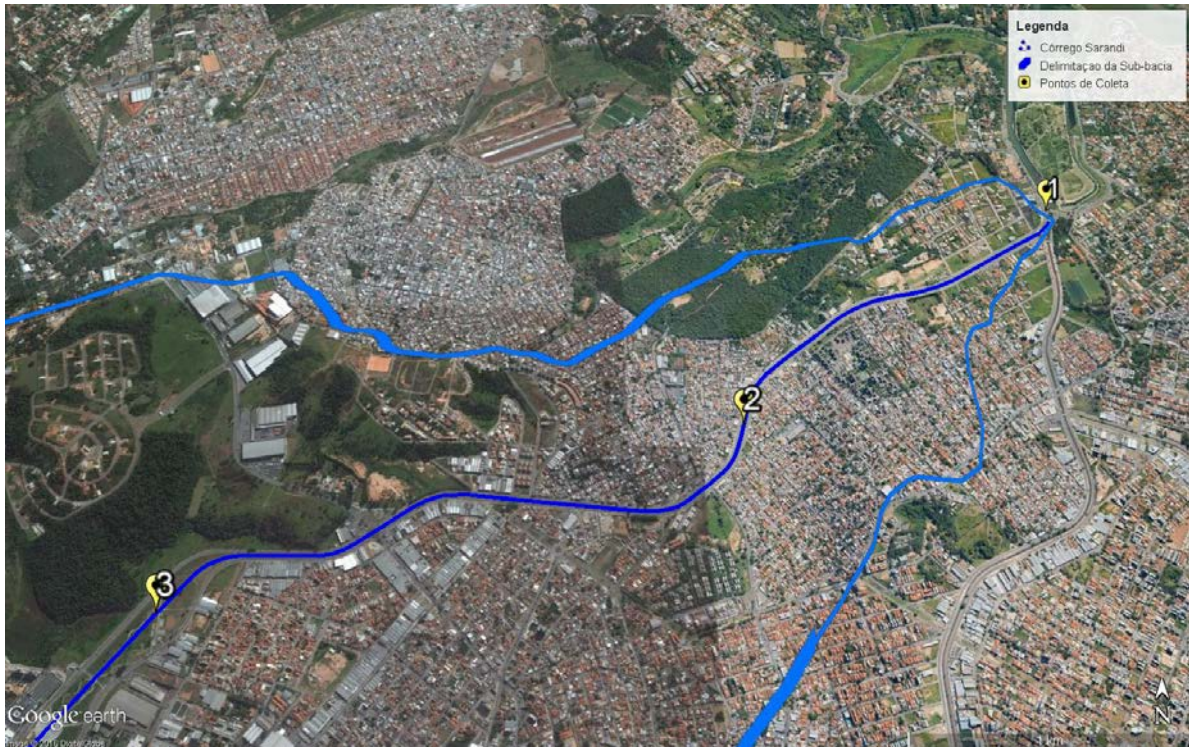
Figura 3: Pontos de coleta de água para análise (2005).

A coleta de água para análise foi realizada no dia 31 de maio de 2016 de acordo com as normas do *Standard Methods for the Examination of Water and Wastewater APHA 22th, edition 2012*. Para a coleta foram utilizados um recipiente e uma corda através do método simples de coleta. Ao ser lançados no córrego e coletada a água, a mesma foi transferida para os frascos e encaminhada para análise no mesmo dia. A coleta foi feita em três pontos (Figura 3) estratégicos ao longo do córrego no trecho onde o canal é aberto. Tais pontos

foram escolhidos para caracterizar a água dos córregos Sarandi e Ressaca ao se confluírem (Ponto 1), caracterizar a água no município de Belo Horizonte (Ponto 2) e caracterizar a água logo após a região industrial de Contagem (Ponto 3). Para cada ponto foi coletado dois frascos âmbar de 1L cada, totalizando 2L de amostra para cada ponto.

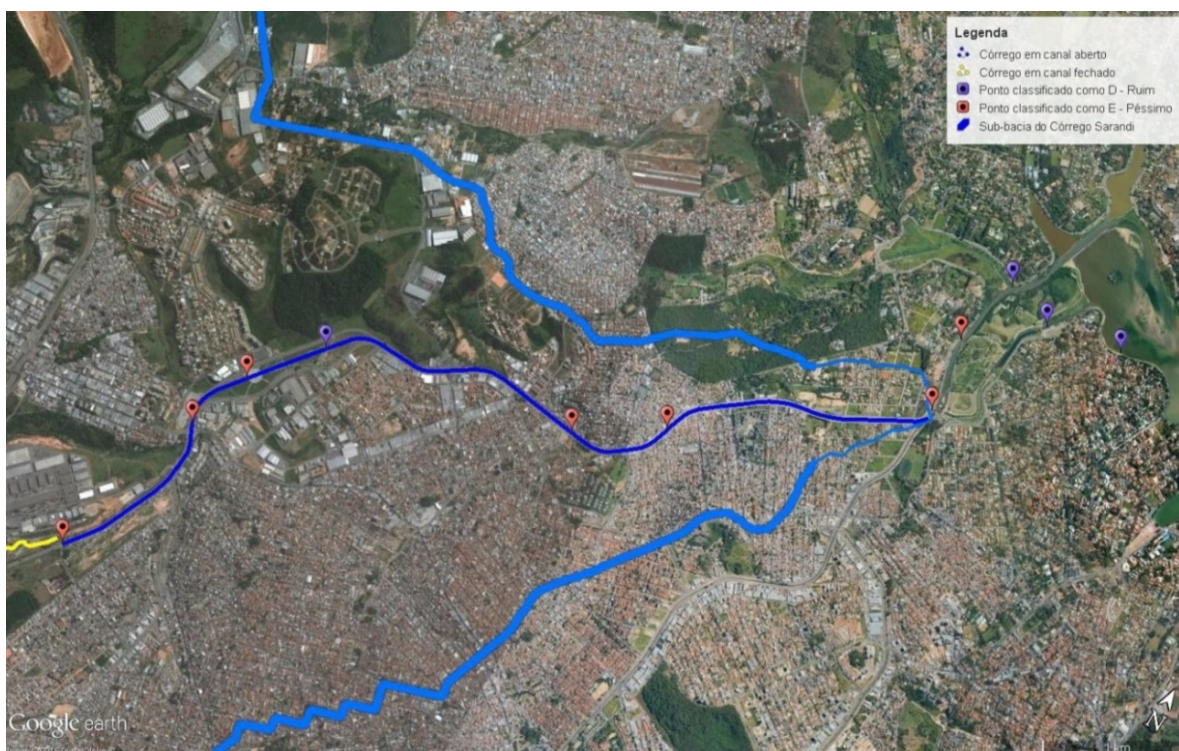
Figura 4: Pontos de análise de impactos macroscópicos na Sub-bacia do Córrego Sarandi (2005).

As análises foram feitas em onze pontos, sendo sete pontos localizados na área da sub-bacia hidrográfica do Córrego Sarandi e quatro pontos na área de influência próximos à Lagoa da Pampulha. A localização dos pontos pode ser verificada na Figura 4.

Em análise foi constatado que em quatro pontos o grau de proteção foi classificado como D – Ruim, e em sete pontos o grau de proteção foi classificado como E – Péssimo. A classificação se deu através da ficha elaborada pelo Projeto Manuelzão como foi descrito anteriormente e cada ponto também pode ser verificado na Figura 4.

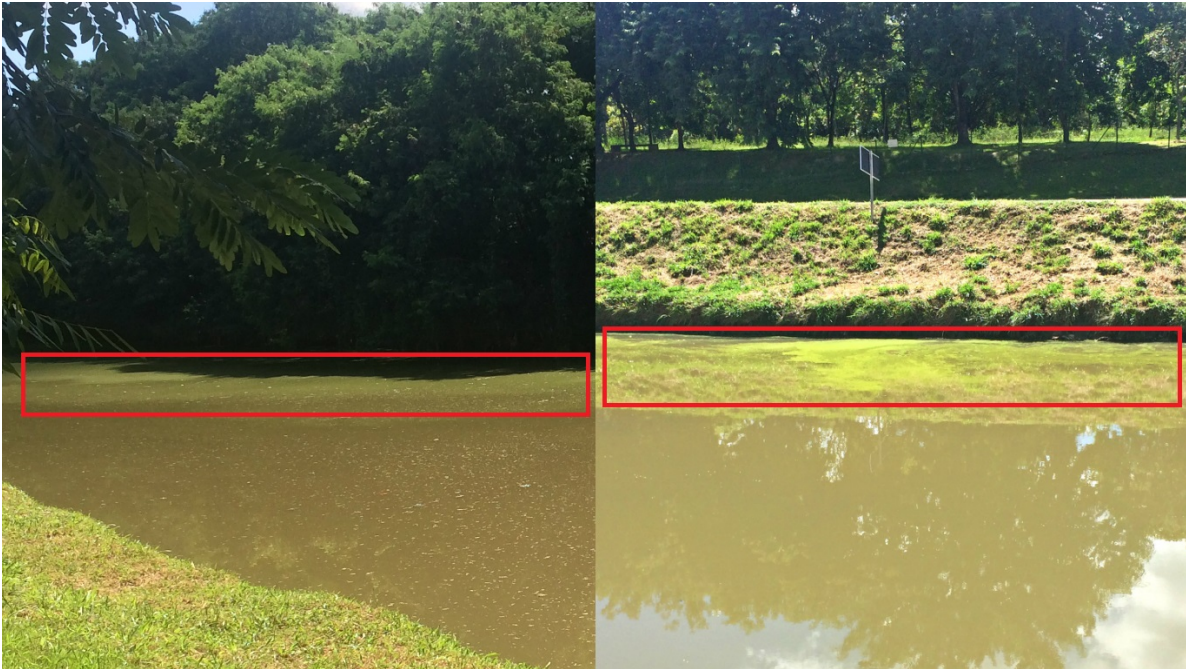
Figura 5: Formação de algas na superfície do córrego, logo após confluência com o córrego Ressaca (2016).

Segundo Cirne *et. al.* (2011), a presença dos nutrientes amônia e fósforo acima dos limites estabelecidos indica o processo de eutrofização do córrego, como consequência pode haver um rápido e desordenado crescimento de algas e tal fato pôde ser confirmado em certos trechos do córrego, como pode ser verificado na Figura 5.
