IV-039 – ANÁLISE TEMPORAL DA QUALIDADE DA ÁGUA DO CÓRREGO DOS CAMPOS EM RIBEIRÃO PRETO

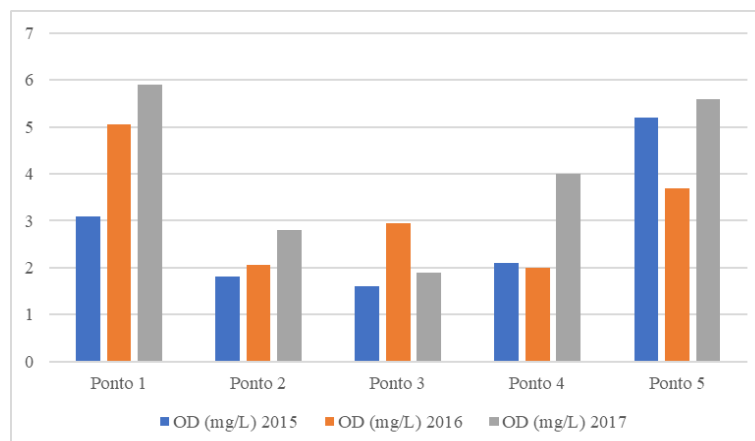
Figura 2: Concentrações de OD (mg/L) nos anos de 2015, 2016 e 2017 nos cinco pontos de coleta no Córrego dos Campos, Ribeirão Preto –SP. Média dos valores das 3 coletas anuais para os anos de 2015 e 2016.

As análises parciais de coliformes obtidas no ano de 2017 indicam elevadas contagens de coliformes nos pontos 3 e 4, após receber efluentes domésticos de bairros do entorno do córrego, o que pode ser observado nas visitas para coleta e pelo odor característico. Os resultados de oxigênio dissolvido (OD) apresentados na Figura 2 mostram a baixa concentração do mesmo no Córrego dos Campos, embora seja observado uma melhora durante os anos de amostragens nos pontos 1, 2, 4 e 5.

A Resolução CONAMA 357/05 estabelece que para rios de classe 2 o OD deve ser maior ou igual a 5,0 mg/L e em alguns momentos a análise no córrego está em desacordo. Foi observada grande variação na concentração de OD durante o ano em função da vazão do córrego, como pode ser observado pelo desvio padrão do resultado anual por ponto. Em períodos de maior precipitação ocorre diluição dos efluentes domésticos

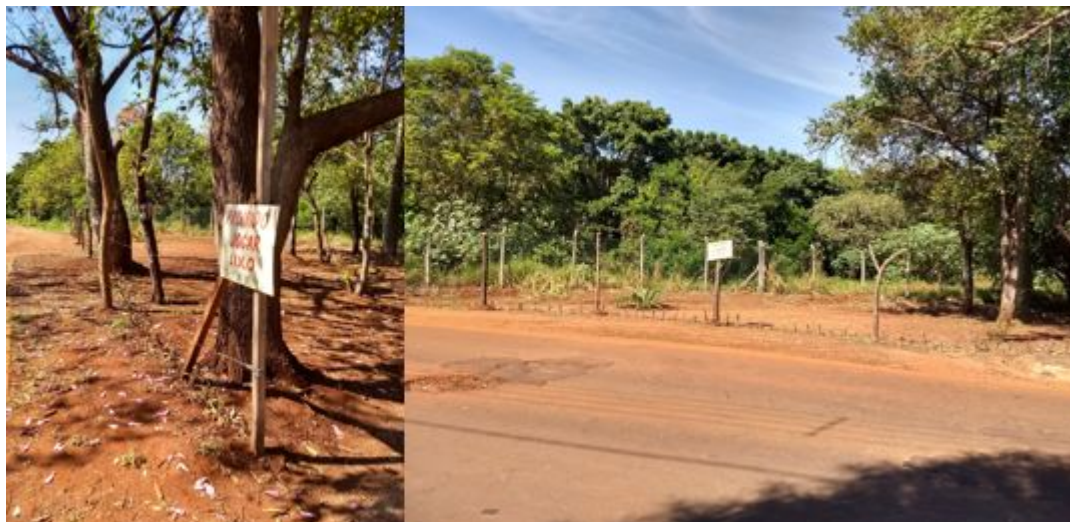
Figura 3: Área ao redor da nascente do Córrego dos Campos, Ribeirão Preto –SP. Fonte: Autores

Pode-se observar ao longo do tempo de monitoramento que a área onde se localiza a nascente do córrego sofreu mudanças, tais como o acúmulo de resíduos sólidos no local que era comum até 2016, porém no início de 2017 os moradores ao redor realizaram a limpeza, cercaram e identificaram a proibição de despejo de resíduos, como mostra a Figura 3. O ponto 4 pode ser identificado como local de dessedentação de animais pois foi observado a presença de gado no leito do córrego (Figura 4).

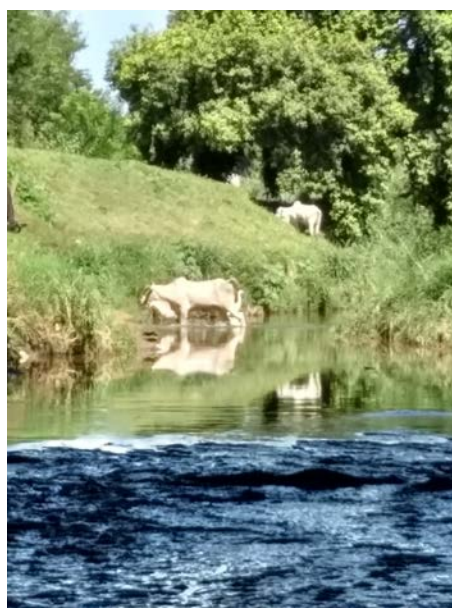
Figura 4: Evidência de animais no Córrego dos Campos, Ribeirão Preto-SP, indicando o uso para dessedentação de animais. Fonte: Autores

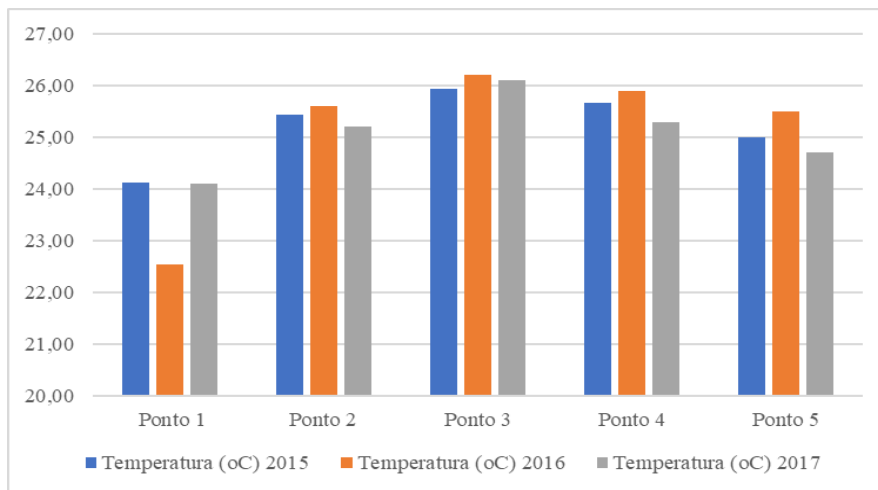
Figura 7: Temperatura da água superficial (°C) nos anos de 2015, 2016 e 2017 nos cinco pontos de coleta no Córrego dos Campos, Ribeirão Preto –SP. Média dos valores das 3 coletas anuais para os anos de 2015 e 2016.

Quanto à temperatura da água, a Figura 7 apresenta os resultados para o período de estudo. No ponto 1, as menores temperaturas devem-se à nascente do córrego apresentar um maior sombreamento e menor contribuição de despejo de esgotos comparado aos outros pontos. Observa-se uma melhora no despejo de

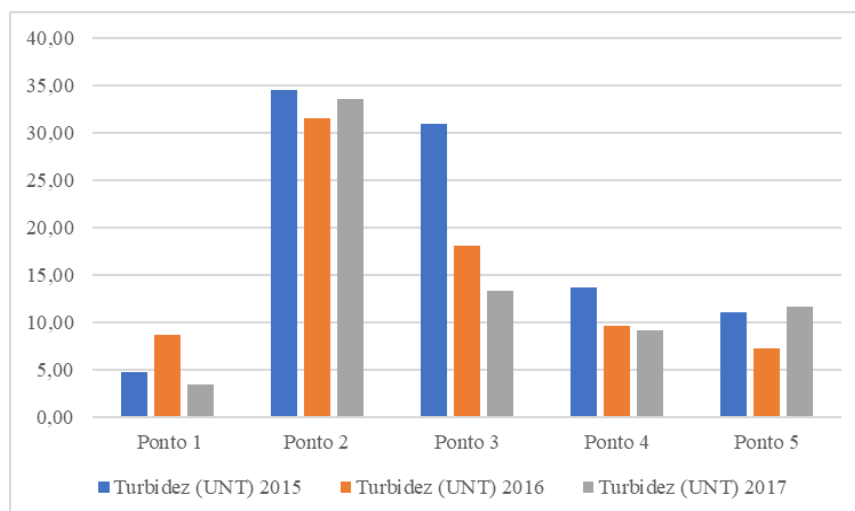
Figura 5: Turbidez (UNT) nos anos de 2015, 2016 e 2017 nos cinco pontos de coleta no Córrego dos Campos, Ribeirão Preto –SP. Média dos valores das 3 coletas anuais para os anos de 2015 e 2016.

Os parâmetros pH e turbidez não apresentam características fora dos padrões aceitáveis na legislação (pH entre 6 e 9 e turbidez até 100 UNT segundo Resolução CONAMA 357/2005 para corpos d'água classe 2), estando os dados de turbidez apresentados na Figura 5. A turbidez nos corpos d'água pode estar relacionada ao despejo de efluentes, à erosão e à presença de patógenos. A condutividade elétrica foi elevada principalmente a partir do ponto 2 durante o período estudado, indicando a presença de matéria orgânica, neste caso, provenientes do lançamento irregular de esgotos (Figura 6).

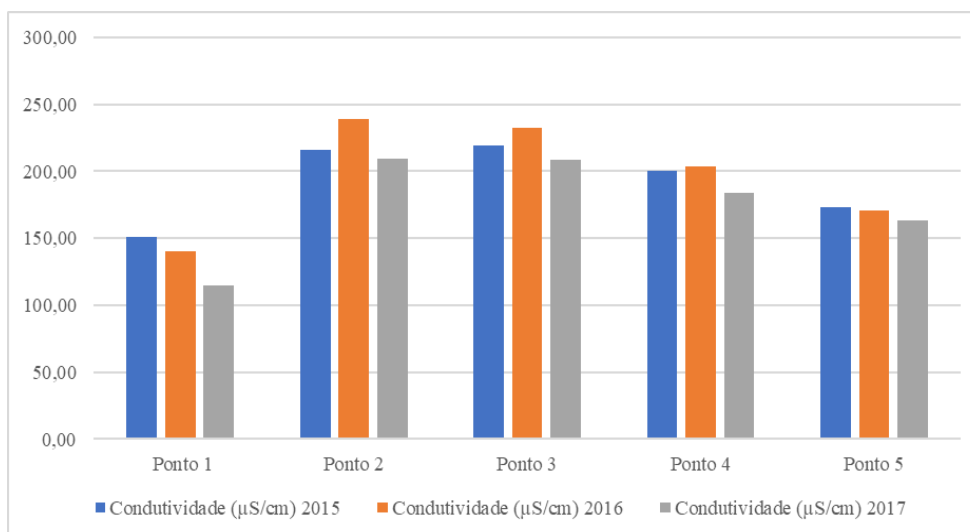
Figura 6: Condutividade elétrica da água (µS/cm) nos anos de 2015, 2016 e 2017 nos cinco pontos de coleta no Córrego dos Campos, Ribeirão Preto –SP. Média dos valores das 3 coletas anuais para os anos de 2015 e 2016.
