## IV-219 - RESTAURAÇÃO DE CURSOS D'ÁGUA URBANOS: ESTUDO DE CASO DO CÓRREGO OLHOS D'ÁGUA EM BELO HORIZONTE - MG

**PALAVRAS-CHAVE:** Cursos de água urbanos, intervenções, restauração de rios, restauração fluvial.

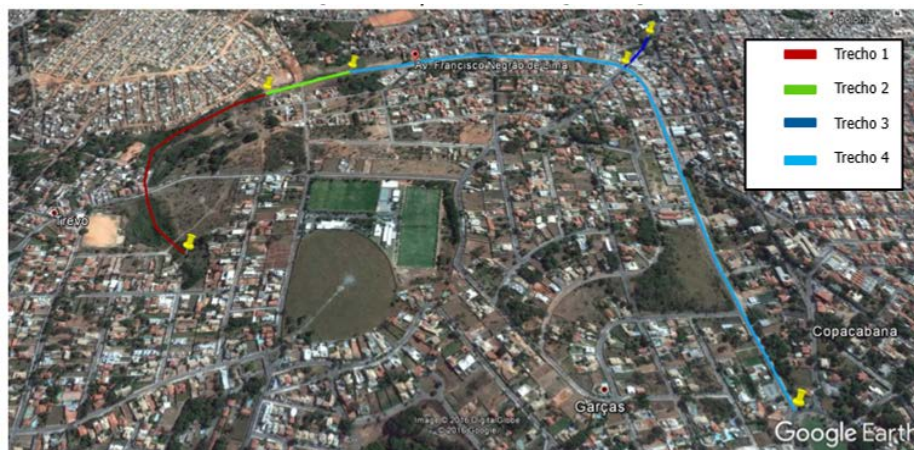
**Figura 1: Imagem do satélite *Google Earth* da área de estudo com a subdivisão do córrego Olhos D'Água em quatro trechos.**

Ressalta-se que, para a realização das análises, o curso d'água foi previamente dividido em quatro trechos homogêneos (Figura 1), sendo que para a proposição de alternativas foi considerado apenas o Trecho 2 uma vez que este está próximo a ocupação Dandara, tida como Área de Especial Interesse Social e também, pelo fato do córrego estar em leito natural, facilitando a aplicação de medidas com viés paisagístico e de lazer, conforme o objetivo de intervenção proposto.

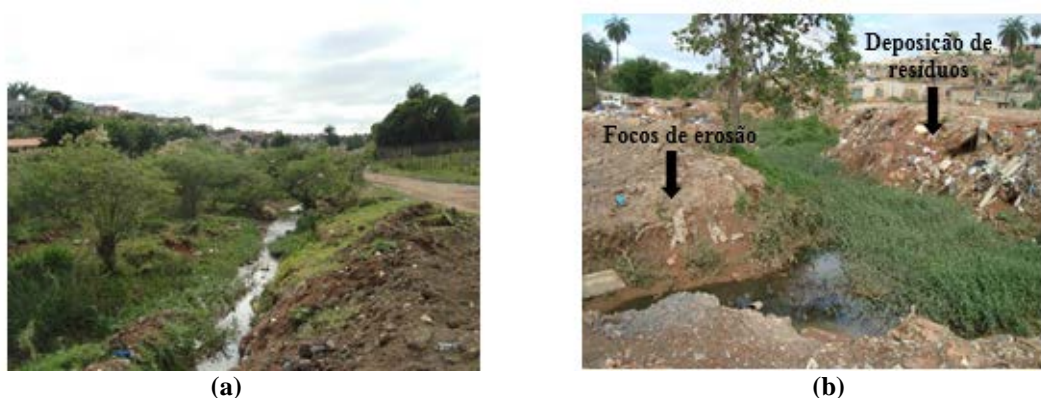
**Figura 2: Vegetação ciliar esparsa nas margens (a) e focos de erosão, deposição de resíduos (b) ao longo do Trecho 2 do córrego Olhos D'Água.**

Conforme explicado anteriormente, os resultados expostos nesse artigo referem-se apenas ao Trecho 2 do córrego Olhos D'Água. Este trecho possui uma extensão aproximada de 240 metros, largura média de 1,5 metros e profundidade média de 2 metros, com seção não revestida. Em campo, foi possível verificar a ocorrência de vegetação esparsa nas margens do córrego (Figura 2a) e a presença de focos de erosão (Figura 2b). Ao longo do trecho também ocorre a deposição de resíduos sólidos e o aterramento de resíduos de construção civil próximo as margens (Figura 2b), além do lançamento clandestino de efluentes.

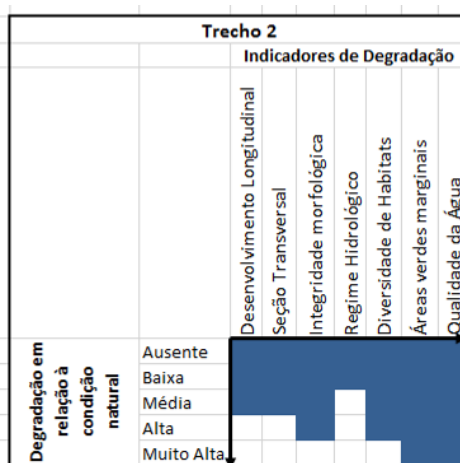
**Figura 3: Resultado para as condições fluviais e ambientais do Trecho 2 de acordo com a metodologia de Cardoso.**

O resultado para as condições fluviais e ambientais do referido trecho, de acordo com a metodologia de Cardoso é apresentado na Figura 3. Observa-se que os indicadores que mais contribuíram para sua degradação foram qualidade da água e áreas verdes marginais, indicando uma degradação Muito alta em relação à condição natural.

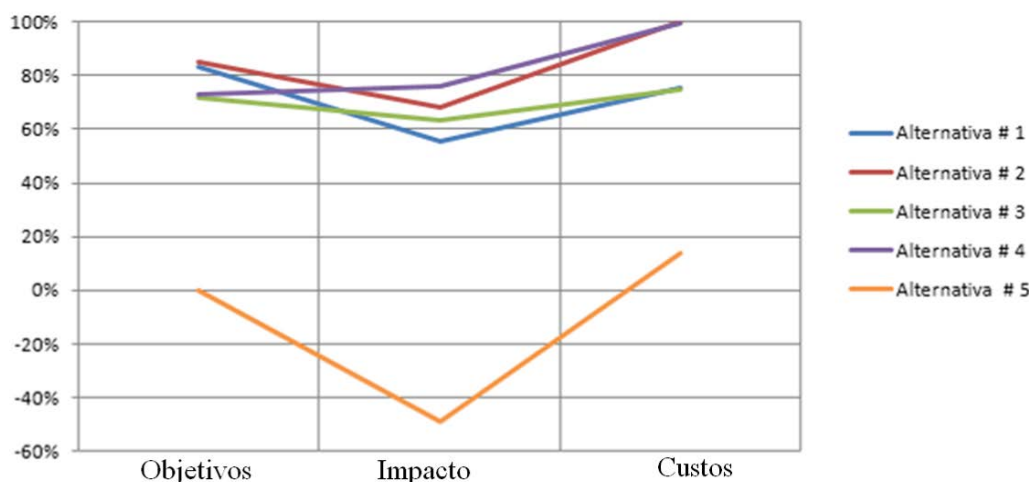
Figura 4: Comparação de alternativas de intervenção no córrego Olhos D'Água quanto aos critérios de atendimento aos objetivos, impacto e custos.

Apresenta-se, na Tabela 1, o resultado final da análise das cinco alternativas em relação aos objetivos da intervenção, impacto e custos. De forma a auxiliar na interpretação dos resultados, foi necessário adequar a escala de valores para permitir a visualização e comparação dos índices em um mesmo gráfico (Figura 4), transformando todos os índices em valores percentuais (Tabela 2).

A partir da análise da Figura 4 é possível excluir a alternativa 5, pois a mesma não atende aos objetivos da intervenção, além de ser a pior nos outros dois índices analisados. Dentre as quatro restantes, a alternativa 1 foi a que apresentou o menor percentual referente aos impactos positivos, e, portanto, deve ser evitada. Na mesma lógica, entre as três restantes, a alternativa 3 é a que possui menor atendimento aos objetivos da intervenção, ao índice de impacto e ao índice de custos. Portanto, as alternativas mais adequadas seriam a 2 e a 4. Pode-se dizer que, as alternativas 2 e 4 apresentam índices de custo similares, entretanto a alternativa 2 possui maior

índice de atendimento aos objetivos da intervenção e a alternativa 4 maior índice de impactos positivos. Desta forma, como foram soluções com índices bem próximos, seria interessante o envolvimento da população para a escolha da intervenção a ser implantada.
