IV-260 - DELIMITAÇÃO DA SUB-BACIA DO RIO PIMENTA LOCALIZADA NO MUNICÍPIO DE SÃO LUÍS, MARANHÃO

RESUMO

PALAVRAS-CHAVE: Rio Pimenta, delimitação de bacia, dados SRTM.

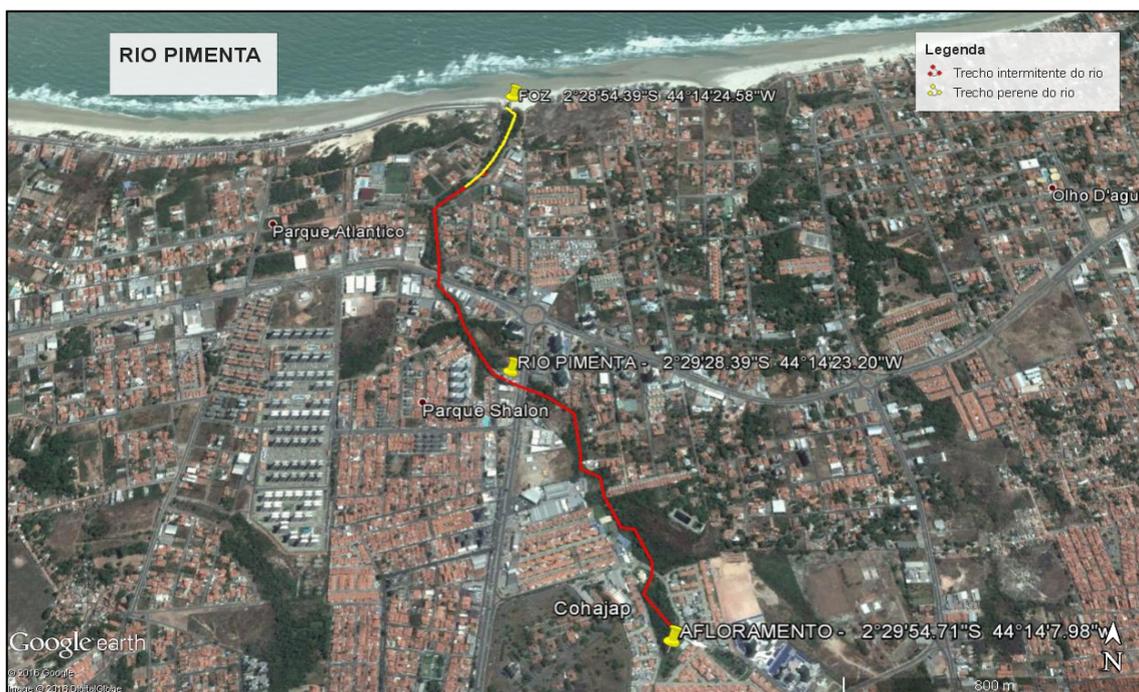
A sub-bacia do rio Pimenta está localizada na parte norte do município de São Luís do Maranhão a uma distância de aproximadamente 14,5 km do centro da cidade; encontra-se localizada entre os bairros Turu, Olho D'Água, Jardim Olho D'Água, Caolho, Cohajap, Parque Shalon, Parque Atlântico, conforme ilustra a Figura 1.

Figura 1: Localização e extensão do rio Pimenta.

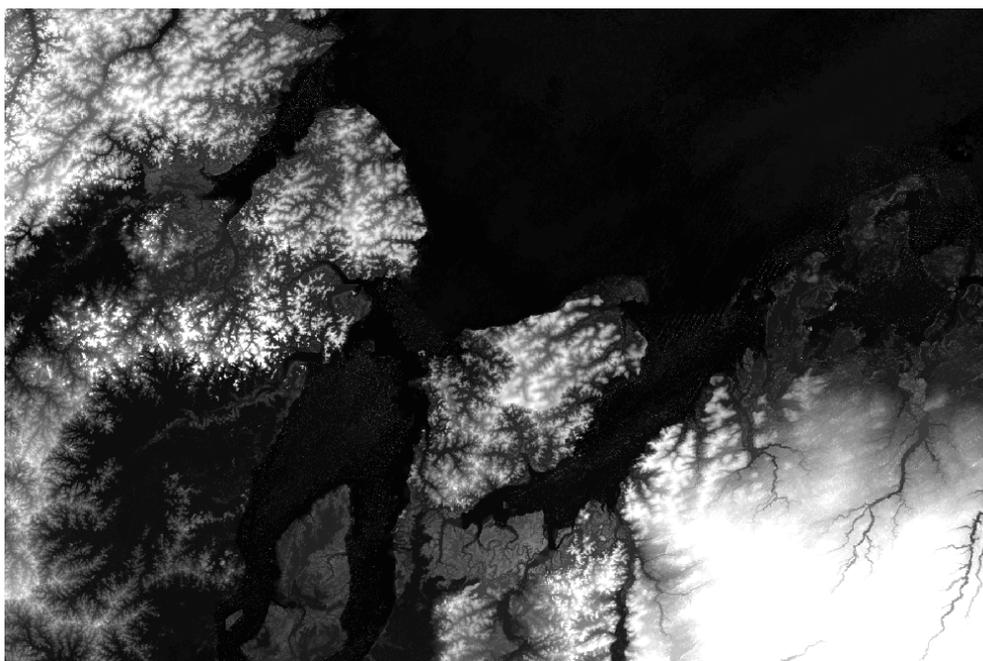
A primeira etapa, denominada *fill sinks*, consiste no preenchimento de depressões no mapa, o que permitirá maior consistência sobre a drenagem da bacia. Esta etapa terá o aspecto apresentado na Figura 2.

Figura 2: Mapa obtido com a execução da ferramenta *fill sink*.

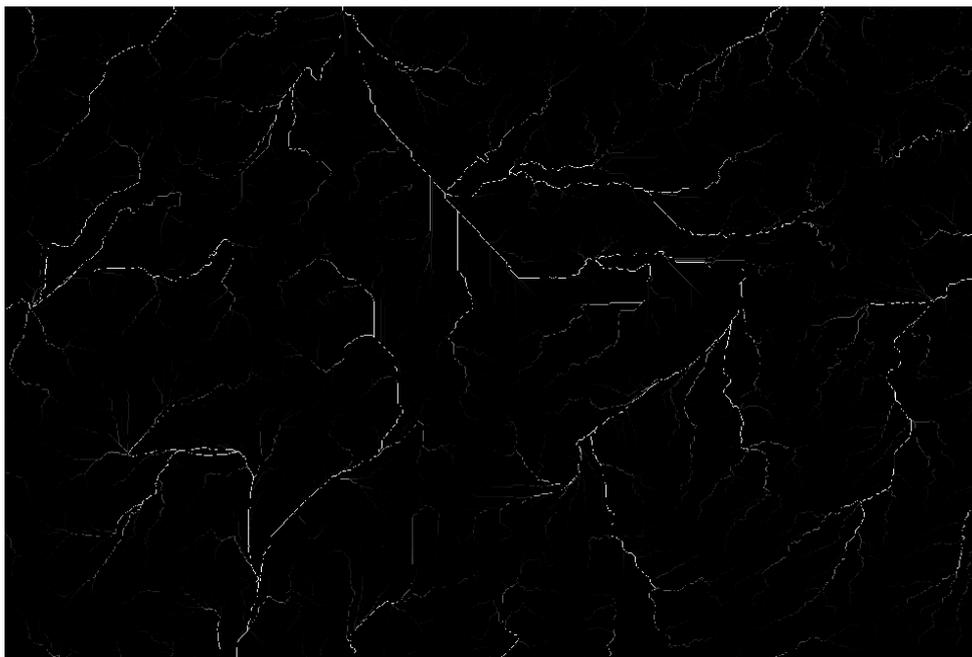
A aplicação da função fluxo acumulado ou *flow accumulation* é a terceira fase do procedimento. A partir dos dados oriundos da etapa anterior, utiliza-se a função fluxo acumulado para que cada célula armazene o valor correspondente ao número de células que convergiram para si no processamento da função “direção de fluxo” ou “*flow direction*”.

Figura 04: Aparência do mapa após a utilização da função fluxo acumulado.

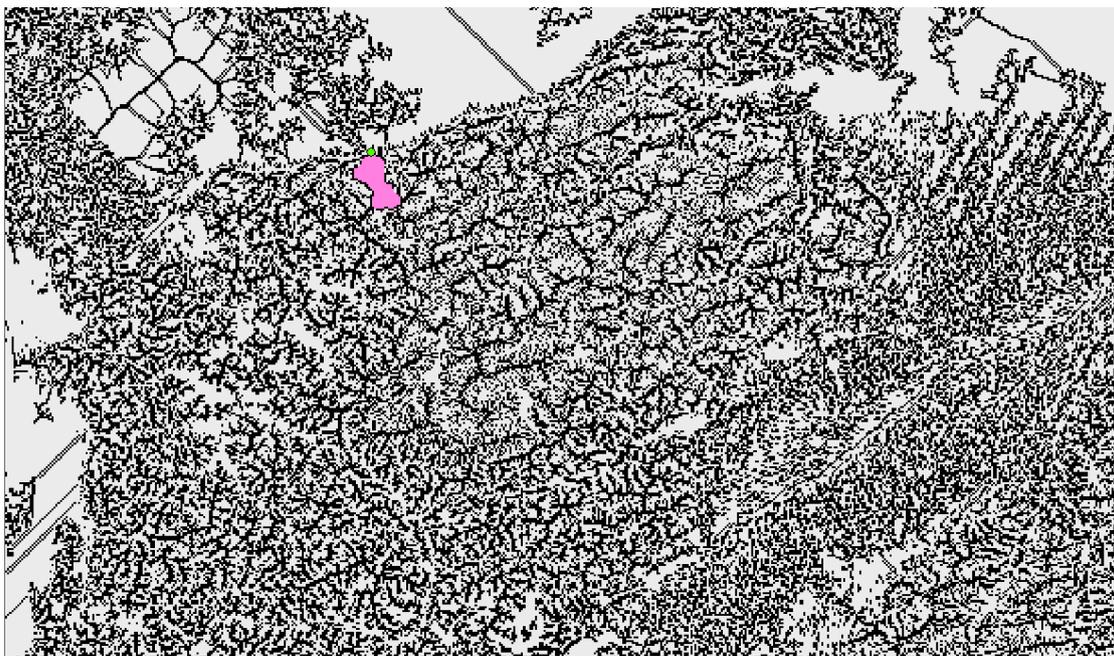
Após a geração dos mapas de direção de fluxo e fluxo acumulado, é possível delimitar a bacia hidrográfica através da função “Watershed”. A bacia hidrográfica a ser gerada terá uma área compatível com a quantidade de células que foram processadas. Seguindo a delimitação das bacias hidrográficas, foi utilizado o comando “Stream Network” para delimitação da rede hidrográfica, utilizando, para tanto, os resultados da direção de fluxo, fluxo acumulado, e adotando um valor maior que 100 a fim de determinar o número mínimo de células para geração de fluxo. Quanto menor for o número de células definidas, maior será o número de microbacias criadas.

Figura 05: Mapa gerado após a delimitação da bacia.

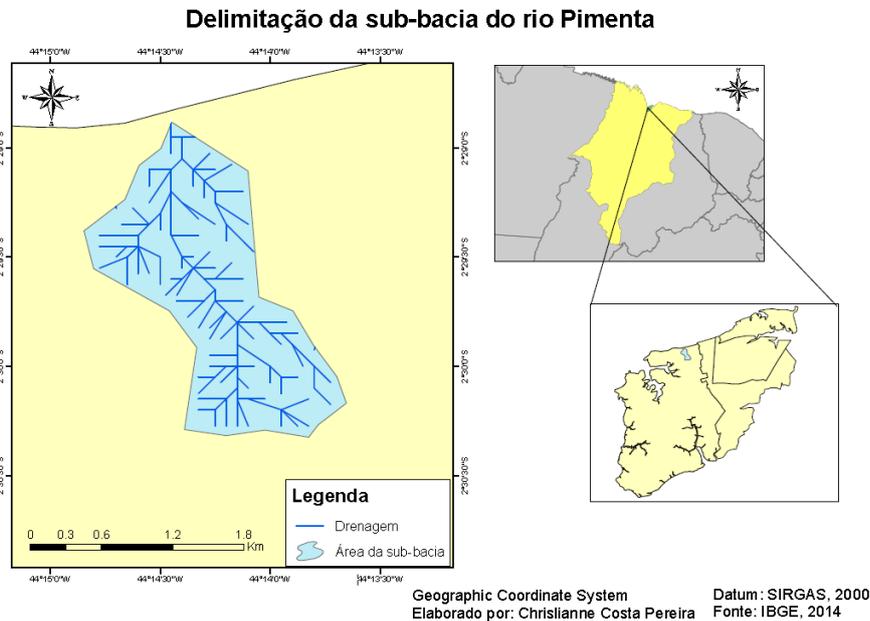
Após a utilização da sequência de funções explanadas, foi possível obter o delineamento da sub-bacia do rio Pimenta (Figura 6). A área encontrada para esta sub-bacia foi de 2,77 km² ou 2.768.000 m²; reconhecendo a extensão da sub-bacia, iniciou-se, então, uma análise dos seus principais impactos.

Figura 06: Mapa apresentando a localização e delimitação da sub-bacia do rio Pimenta

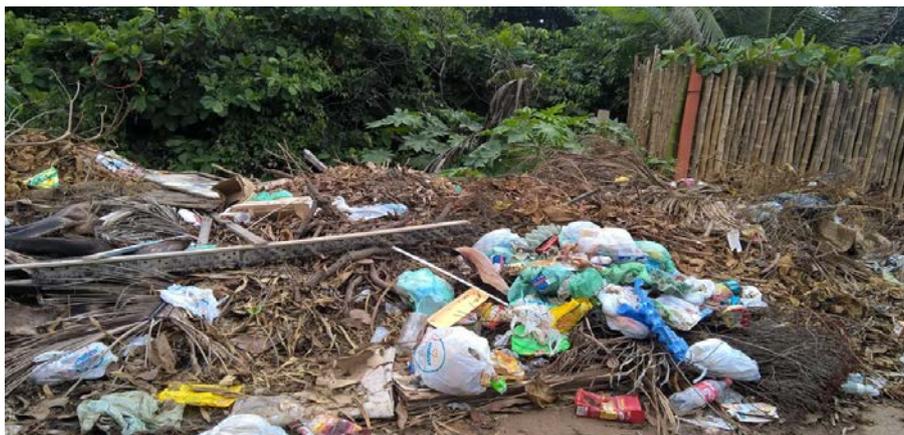
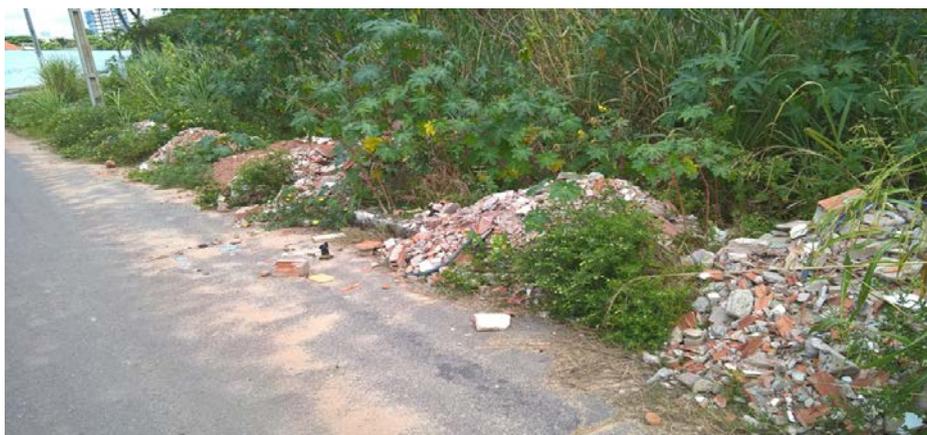
Foi possível identificar que o acúmulo de resíduos sólidos descartados irregularmente é mais acentuado a partir do médio curso do rio, onde se encontra restos de podagem, lixo doméstico, animais mortos e sobras de construções em geral (Figuras 07 e 08). Todos estes materiais são carreados por escoamentos superficiais ou até mesmo depositados diretamente no leito do rio, causando seu assoreamento, poluição e contaminação, tendo em vista que boa parte destes materiais não é inerte e, portanto passa seus contaminantes ao corpo hídrico.

Figura 07: Disposição irregular de lixo próximo ao rio Pimenta.

Figura 08: Disposição irregular de resíduos de construção próximo ao rio Pimenta.

O despejo de resíduos sólidos indiscriminadamente pode provocar problemas ambientais sérios, como aumento de vetores de doenças e contaminação por metais tóxicos no solo e no próprio rio, atualmente esse é um dos principais problemas encontrados ao longo do rio Pimenta e infelizmente o mesmo ocorre em todos os rios localizados nas áreas urbanas de nosso país, e tem haver com os maus hábitos da população.

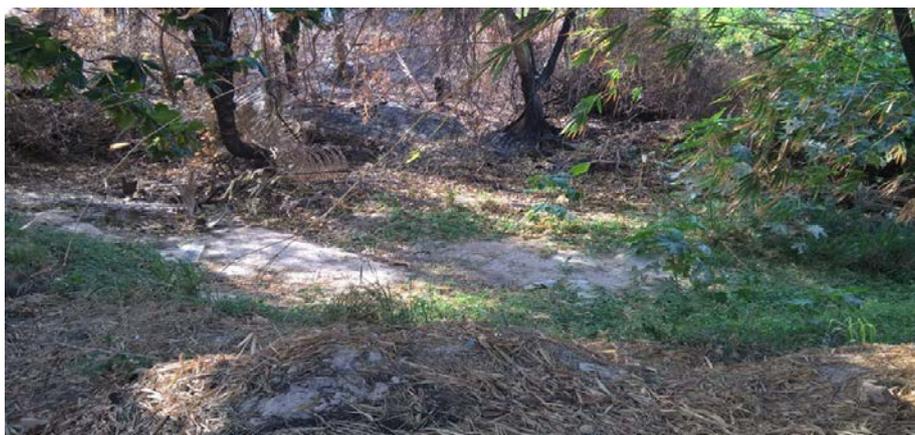
Em relação à supressão vegetacional e às queimadas (mais evidente no período seco), estas acontecem principalmente na área próxima à nascente, neste local devido à especulação imobiliária, houve vasta supressão da vegetação e construção de moradias multifamiliares. Neste local, teve-se como resquício uma ampla área com solo exposto que é utilizada para a disposição de lixo doméstico e acúmulo de matérias utilizadas em construções (Figura 9).

Figura 9: Vegetação suprimida por queimada as margens do corpo principal da sub-bacia.

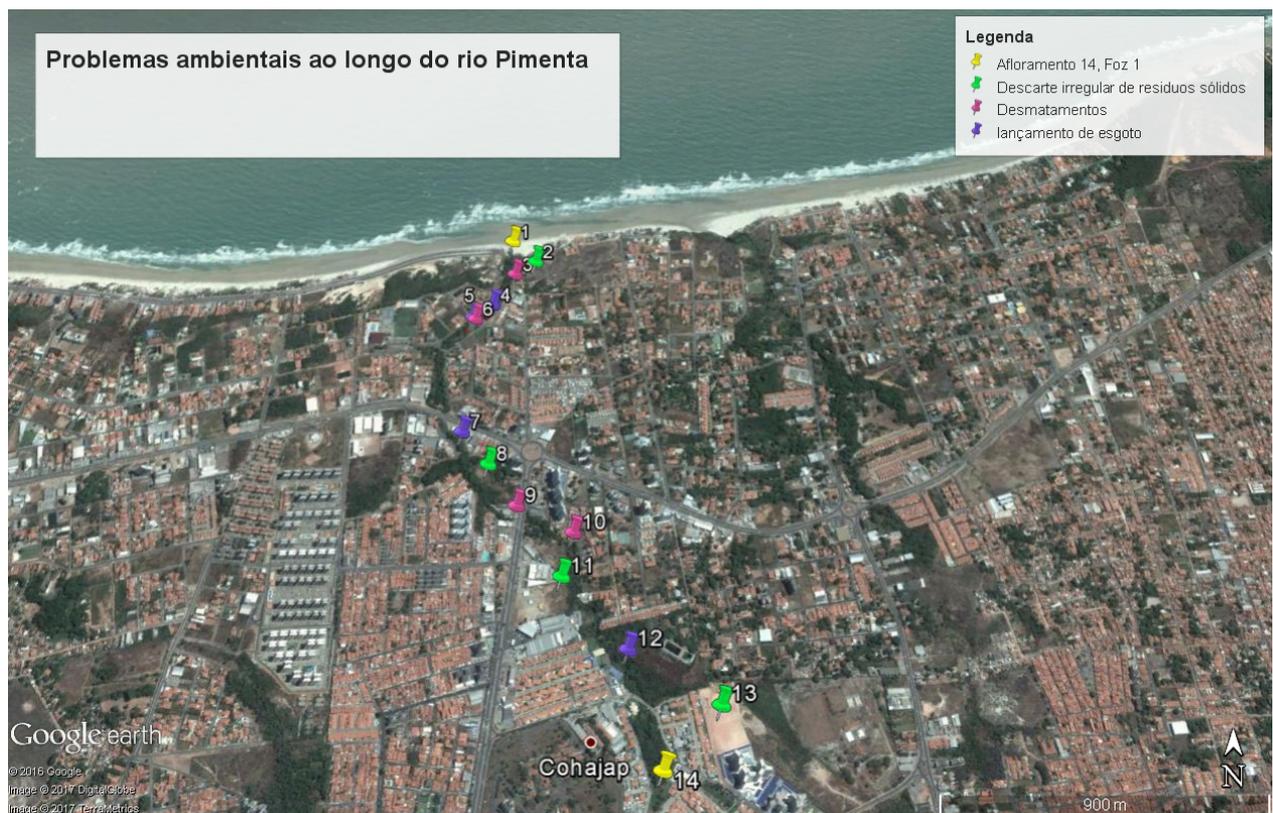
Com base nos levantamentos de campo pôde-se georreferenciar os principais impactos ao longo do rio Pimenta, bem como localizá-los em uma mesma imagem indicativa da situação ambiental atual do rio.

Figura 10: Problemas ambientais ao longo do rio Pimenta.
Fonte: Google Earth (2016)

Tabela 1: Coordenadas dos principais impactos na sub-bacia hidrográfica do rio Pimenta.
