IV-261 - ESTUDO DA QUALIDADE DA ÁGUA E IMPACTOS SOBRE A LAGOA DO PARQUE MUNICIPAL MILTON PRATES, MONTES CLAROS/MG

RESUMO

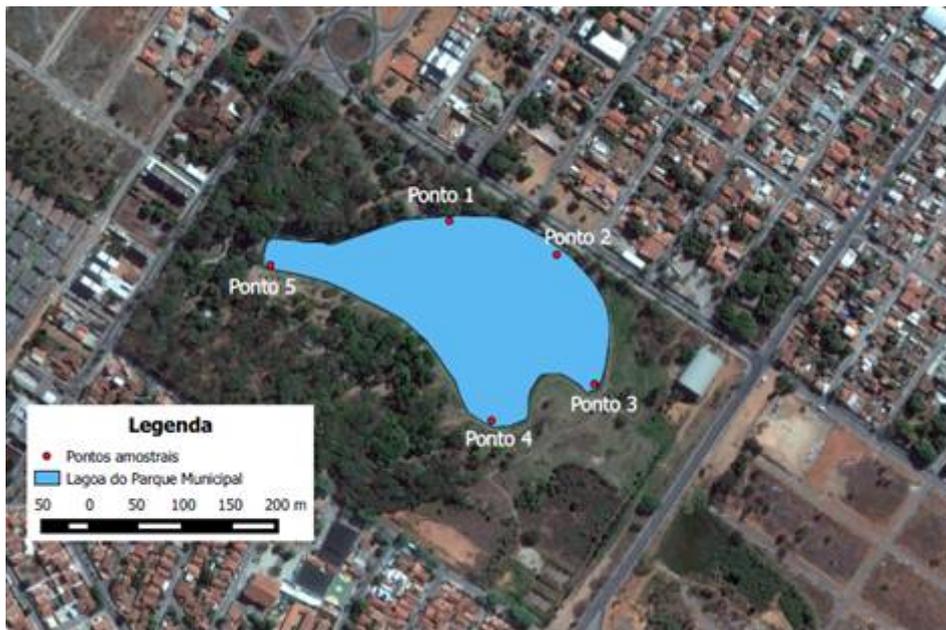
Foram escolhidos cinco pontos no perímetro da lagoa, conforme Figura 1, em que se coletaram amostras de água em frascos apropriados, e em seguida levados ao laboratório para avaliação de parâmetros físico-químicos e bacteriológicos e determinação da qualidade de água da lagoa através do IQA.

Figura 1 - Identificação dos pontos escolhidos para coleta de amostras.
Fonte: Próprio Autor.

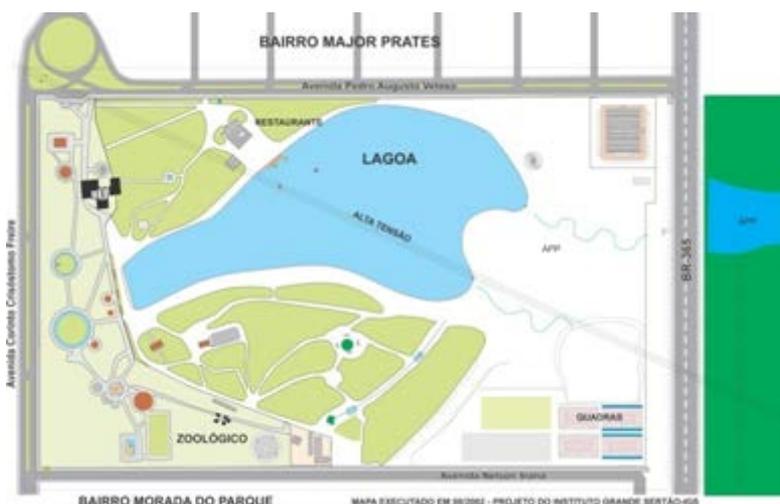
De acordo com as observações macroscópicas feitas no Parque Municipal e seu entorno para identificação dos impactos ambientais, pode-se verificar a situação de impactos atuais sobre a lagoa. Ainda, constatar uma forte influência da atividade antrópica, visto que é uma área inserida no perímetro urbano de Montes Claros, sujeita a vários tipos de degradação de seus recursos naturais, representados nas Figuras 2 e 3.

Figura 2 - Área do Parque Municipal e atividades do entorno.

Os impactos ambientais sofridos pelo Parque Municipal Milton Prates são causados principalmente pela urbanização do entorno, que com os anos vem se tornando mais intensa. A ocupação de bairros e ampliação da infraestrutura afeta diretamente a nascente que contribuiria com o abastecimento da lagoa, assim como a disposição inadequada de resíduos sólidos que são levados para dentro do Parque através da rede de drenagem. As análises dos parâmetros físico-químicos e bacteriológicos tiveram diferenças relevantes essencialmente nos aspectos físicos, visto que no mês de setembro a quantidade de sólidos totais e turbidez foram altas em alguns pontos devido ao assoreamento e ao período de seca da região, causando a diminuição do volume de água da lagoa.

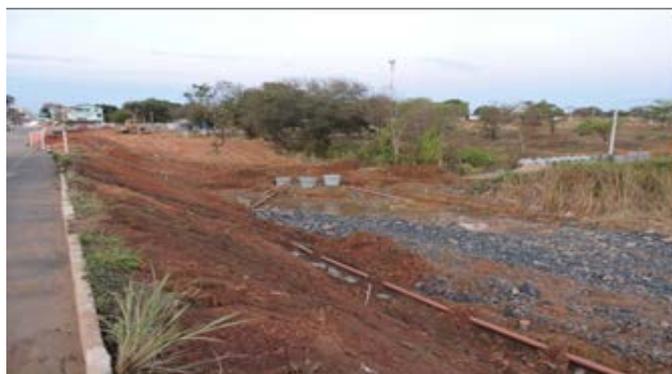
Figura 3 - Base da obra de drenagem do loteamento ao longo da Avenida Francisco Gaetani, reforçada com “fundo de pedreira”.

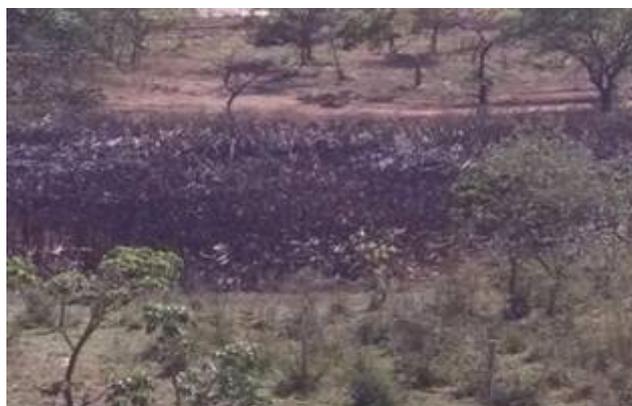
Em 2015, a Área de Preservação Permanente (APP) próxima à lagoa foi degradada ao ser vítima de queimada, além de ter sido identificada uma rede de drenagem que levava resíduos sólidos e efluentes até a área, de acordo com a Figura 4.

Figura 4 - Queimada na Área de Preservação Permanente (APP) em 2015.

A preservação da nascente, da lagoa e das áreas verdes do entorno são essenciais para a manutenção do Parque Municipal Milton Prates, assim como a conscientização da população circunvizinha e dos visitantes quanto à disposição correta dos resíduos e as ações de desassoreamento pelo poder público.

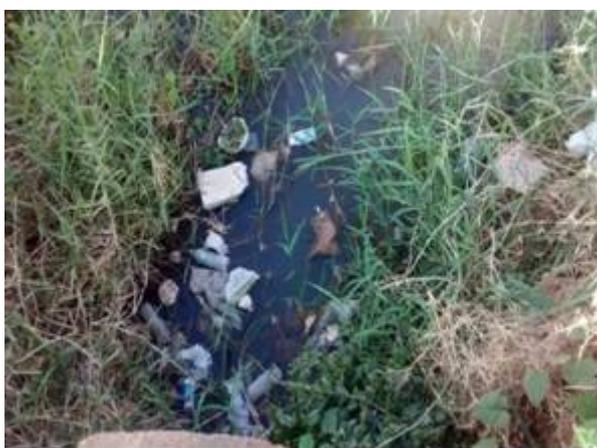
Nos dois períodos de observação pode-se verificar a presença de resíduos sólidos às margens da lagoa, que podem ter sido lançados por visitantes do parque ou levados através dos bueiros que ligam a lagoa ao meio externo, conforme Figura 5. Outros tipos de resíduos também foram identificados, como por exemplo, fezes de animais domésticos e silvestres que circulam pelo parque e podem contaminar o solo e a água; e a ação de poda de árvores que não tem seus resíduos acondicionados corretamente e podem acarretar em acúmulo de matéria orgânica no curso d'água.

Figura 5 - Resíduos sólidos às margens da lagoa (Coleta 2, Ponto 2).
