IX-095 - DIAGNÓSTICO DO SISTEMA DE MACRODRENAGEM DO IGARAPÉ DO TUCUNDUBA PERTENCENTE À BACIA DO TUCUNDUBA – BELÉM/PA

Diagnosticar o sistema de drenagem urbana e saneamento básico da área no entorno do Igarapé do Tucunduba pertencente a bacia do Tucunduba na cidade de Belém - PA.

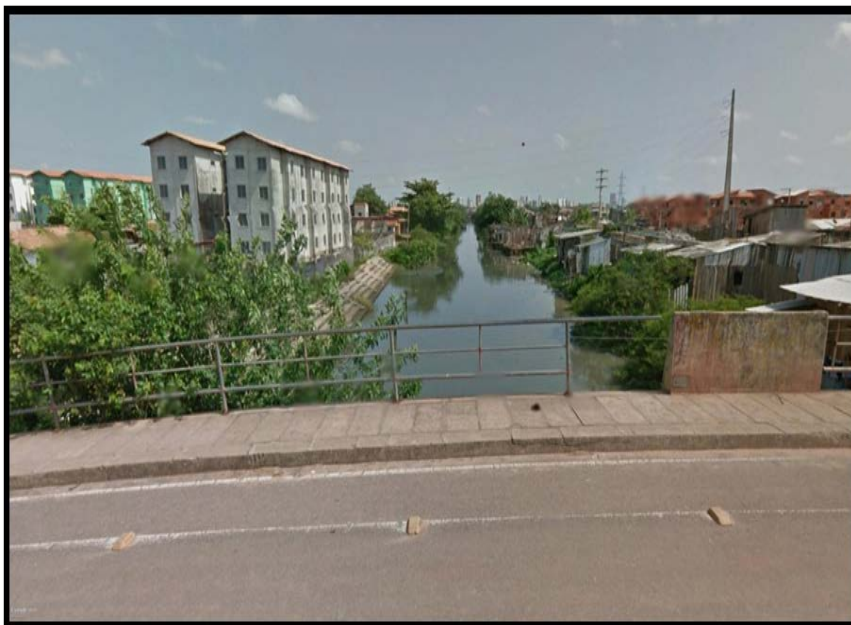
Segundo Matos (2010) na área há presença de famílias de baixa renda relacionada ao contingente populacional morando em casas no estilo palafitas, as quais caminham por pontes feitas pelos próprios moradores, sendo esta área considerada de alta periculosidade as margens do canal do Tucunduba. Na Figura 2 observam-se as construções as margens do canal do Tucunduba (Google Earth, 2012). Atualmente, esta realidade ainda se mantém, casas de madeira as margens do Igarapé, sem condições adequadas de saneamento básico como foi observado nas visitas *in loco*.

**Figura 2: Divisão administrativa: bairro do Guamá (Esquerdo) e bairro da Terra Firme (Direito).
Fonte: Google Earth, 2012.**

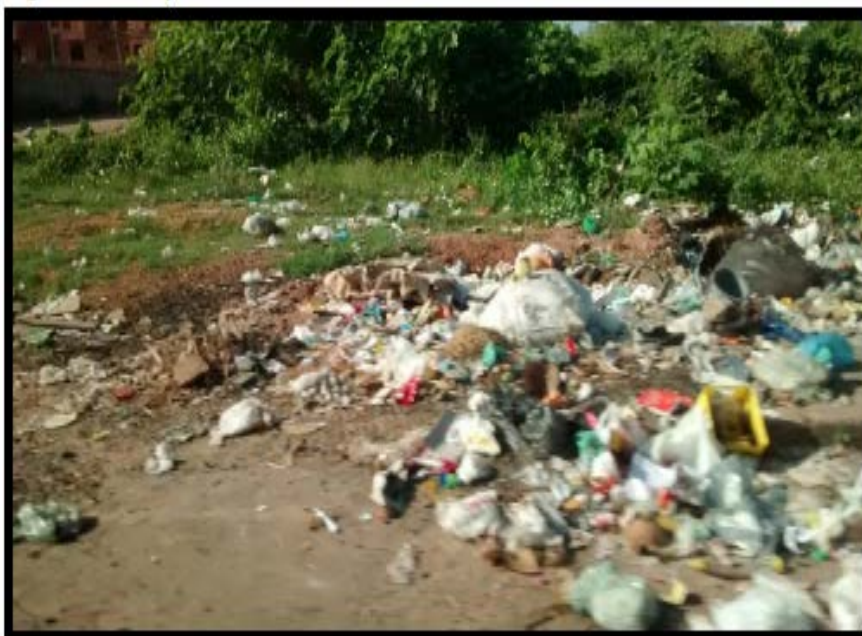
O canal do Tucunduba sofre com o acúmulo de resíduos sólidos em sua margem, além da falta de educação e/ou sensibilização da população do entorno. É necessário sensibilizar a mesma para que deixem de depositar os resíduos de forma inadequada as margens do canal, pois neste material podem existir organismos patogênicos nocivos a saúde humana. Na Figura 3 observa-se a presença de resíduos sólidos as margens do canal.

Figura 3: Presença de resíduos sólidos.

A Prefeitura de Belém realiza periodicamente a coleta dos resíduos sólidos nas ruas próximas ao canal, em algumas ruas a frequência de coleta ocorre de segunda a sábado, em outras esta frequência é menor. Nas proximidades do canal do Tucunduba esta coleta também é periódica, devido ao acúmulo de resíduos nas ruas as margens do canal. A prefeitura de Belém passou a destinar os resíduos sólidos domiciliares para o aterro sanitário de Marituba, ou seja, os resíduos coletados nas proximidades do canal analisado também estão sendo encaminhados para o referido aterro.
