IX-092 - PROPOSTA DE UM PLANO DE MANUTENÇÃO PARA AS RUAS ALAGADAS E INUNDADAS NA CIDADE DE MANAUS

Estudante de Engenharia Civil pela Universidade do Estado do Amazonas (UEA).

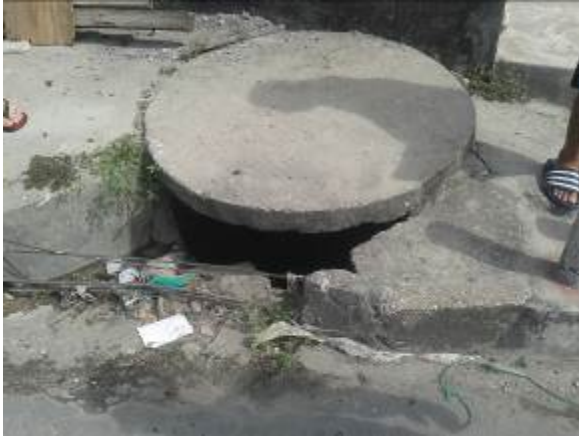
A zona Norte possui 43% de ruas alagadas, 0% inundadas e 51% recentes em relação ao total de ruas fornecidas pela GERESD, foram visitadas sete ruas, sendo as cinco primeiras classificadas como recentes e as duas últimas, como alagadas. Nas ruas visitadas foram identificadas um sistema de drenagem ineficiente, além de muitos lançamentos de resíduos domésticos nas proximidades das bocas de lobo, na entrada e/ou dentro. Dessas ruas visitadas, 85% encontravam-se com bocas de lobo sem grade (Figura 5), além de possuir pouca inclinação das sarjetas, e com as suas tampas de caixa de drenagem danificadas.

Foi observado que três dessas ruas, possuíam um grande espaçamento entre as bocas de lobo aumentando a área de alagação, na rua Guariúba foi observado em torno de 360m de distância entre bocas de lobo, nela as águas são conduzidas apenas pelas sarjetas, até chegar num igarapé (Figura 6), onde deságua as águas proveniente desde o início dessa rua, levando todos os resíduos diretamente, sem tratamento, funcionando como a macrodrenagem.

Figura 4: Boca de lobo da Dalcídio Jurandir.

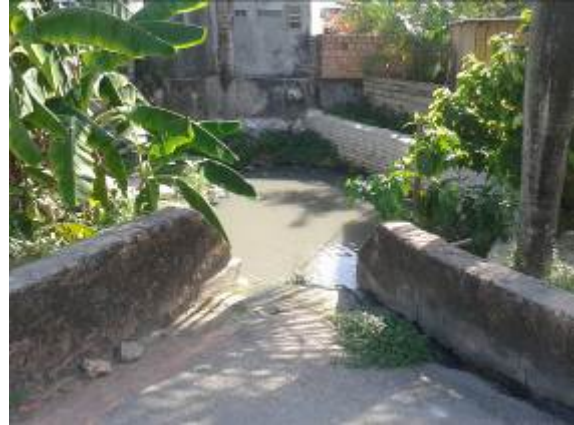
Os constantes alagamentos são devido a quantidade de água destinada a esse pequeno igarapé, aliado aos descartes de resíduos. Segundo relatos sempre que chove muito ou frequente, a área alaga, invadindo até as casas, perdendo diversos bens materiais.

Figura 5: Macrodrenagem da Guariúba.

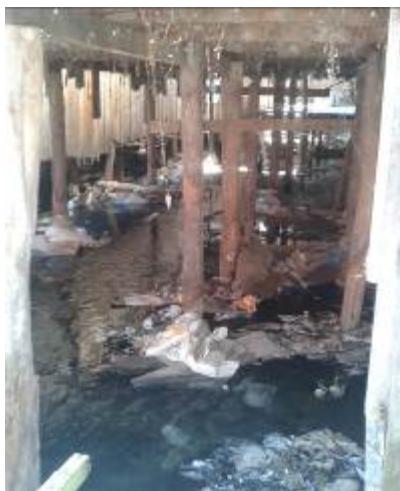
Das sete ruas apenas quatro possuíam sistema de microdrenagem, além de ser ineficiente em todas, segundo relatos, em 57% dessas ruas, comerciantes reclamaram das constantes inundações e que muitas vezes tiveram que levantar as mercadorias com paletes, no bairro São Lázaro, de acordo com alguns moradores o sistema é ruim, por conta da falta de limpeza urbana frequente, mas segundo estudos o problema não é só esse, principalmente no Centro, onde as galerias subterrâneas do Centro (Figura 7) já não atendem à necessidade da capital, em relação ao escoamento das águas do Rio Negro e o saneamento básico.

Figura 6: Parte debaixo de uma casa.

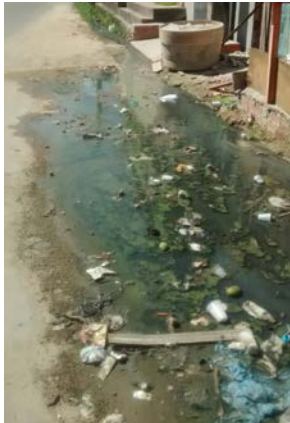
A zona Leste possui 36% de ruas alagadas, 13% inundadas e 29% recentes. Na zona leste foram visitadas quatro ruas, sendo a primeira classificada, como alagada, a próxima, como inundada e as duas últimas recentes. Das ruas visitadas, 100% possuíam descartes de resíduos domésticos nas ruas, principalmente na rua Moto Honda e na Cupiúba (Figura 8), e em duas ruas, todas as casas eram de palafitas (Figura 9). A moradora Jacira Reis, da comunidade da Sharp, relatou que há oito anos que a sua casa havia sido arrastada pela chuva, e que o Prosamim realizou algumas reuniões com alguns moradores da comunidade, mas que não surtiu efeito, além de eles quererem apenas fornecer pagamento de aluguel para que eles se mudem da área.

Figura 8: Resíduos na rua Cupiúba.

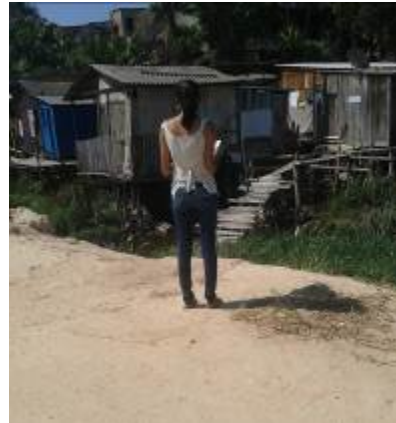
Figura 9: Casas da rua Moto Honda.

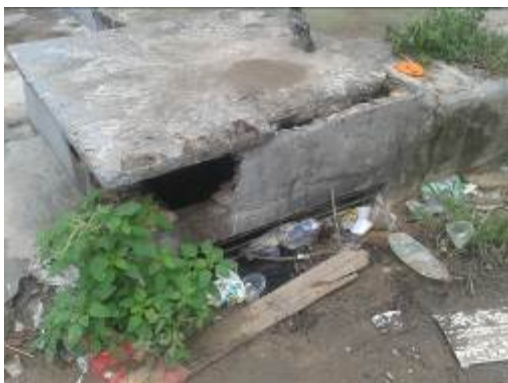
A zona Oeste possui 0% de ruas alagadas, 22% inundadas e 51% recentes. Na zona oeste foram visitadas quatro ruas, sendo elas classificadas, como inundadas. No início da Rua Ambrósio, existe um sistema muito precário de microdrenagem (Figura 10), necessitando de manutenção urgente, como a limpeza e a troca desses dispositivos, assim como também foi visto na 1º de maio na direção a macrodrenagem da rua Ambrósio (Figura 11), pode-se notar que desemboca diretamente no igarapé, bem próximo de uma casa, além de existir muitos resíduos domésticos, a situação das casas, microdrenagem e macrodrenagem são bastante precárias.

Figura 10: Microdrenagem da rua Ambrósio.

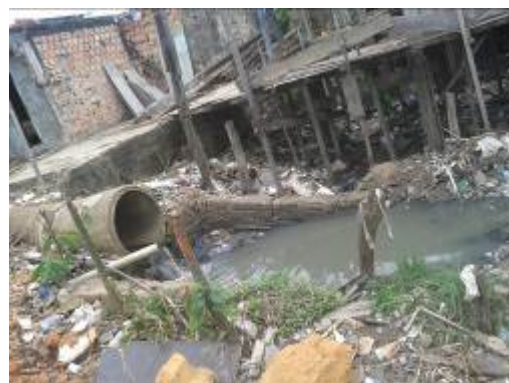
Figura 11: Macrodrenagem da rua Ambrósio.

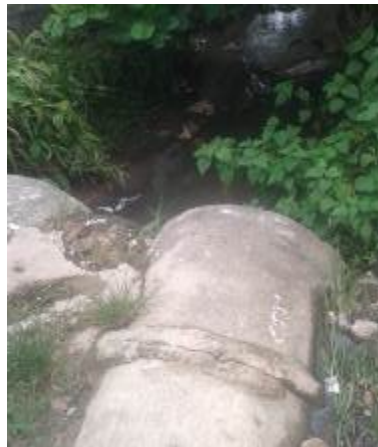
A zona Centro- Oeste possui 3% de ruas alagadas, 0% inundadas e 0% recentes. Na zona centro-oeste foi visitada uma rua, sendo classificada, como alagada. Tanto o sistema de microdrenagem, quanto o de macrodrenagem (Figura 12) existe, mas não são eficientes. O nível de água encontra-se muito próximo as casas, e com o acúmulo de resíduos e precipitação elevada, ocorrem alagamentos.

Figura 12: Tubulação da rua Cruzeiro.

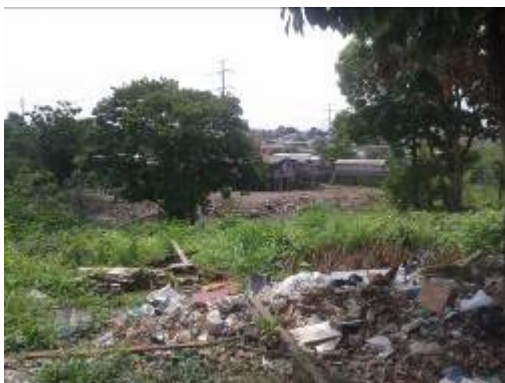
A zona Centro- Sul possui 11% de ruas alagadas, 2% inundadas e 6% recentes. Na centro-sul foram visitadas cinco ruas, sendo as duas primeiras classificadas, como alagada, as próximas duas, como inundadas e a última, recente. Das ruas anteriormente citadas, 60% necessitam de limpeza e manutenção nos sistemas de drenagem, principalmente microdrenagem. Das ruas anteriormente citadas, 60% necessitam de limpeza e manutenção nos sistemas de drenagem, principalmente microdrenagem. A rua que está em estado mais precário delas é a Santo Afonso (Figura 13), notam-se muitos descartes domésticos, principalmente perto do igarapé. As ruas do bairro Santa Cruz (Figura 14), apesar de estarem situadas numa zona boa de Manaus, o sistema ainda precisam de manutenção, principalmente as bocas de lobo.

Figura 13: Santo Afonso.

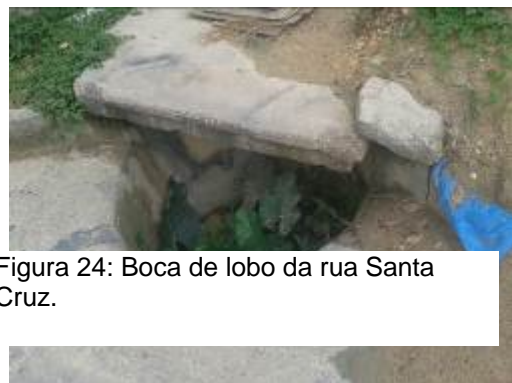
Figura 14: Boca de lobo da rua Santa Cruz.

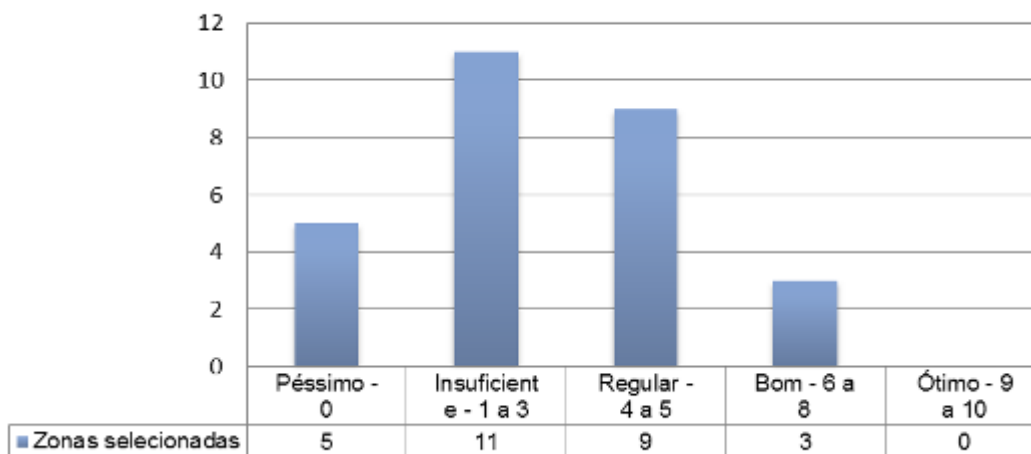
Em todas as ruas foram aplicados os questionários com os moradores em relação às condições do sistema de drenagem, os resultados (Gráfico 1) foram:

Gráfico 1: Classificação do sistema de drenagem pelos moradores.
