IX-106 - AVALIAÇÃO DA FRAGILIDADE DO SISTEMA DE DRENAGEM PLUVIAL URBANA: O CASO DA BACIA HIDROGRÁFICA DO CÓRREGO QUARTA-FEIRA EM CUIABÁ - MT

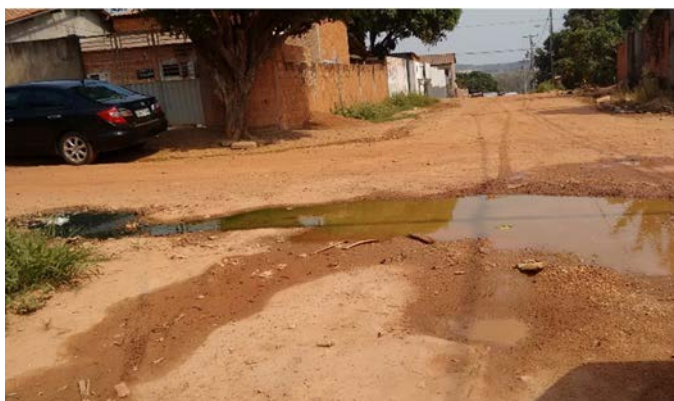
O pior Índice de Fragilidade foi registrado no Setor 1, situado no bairro Despraiado, classificado como Classe E (até dois salários mínimos) e é setor com menor investimento em infraestrutura. O índice de fragilidade mais agravante foi o de natureza tecnológica, isto porque, no setor não há pavimentação asfáltica, portanto, os indicadores desta natureza apresentaram valores mínimos na avaliação (Figura 2). Além disso, as poucas bocas-de-lobo existentes apesar de não estarem danificadas, estão obstruídas. Quanto à natureza ambiental o setor apresenta potencial elevado de produção de sedimentos devido falta de pavimentação já mencionada e à relativa declividade encontrada na área. Por esse motivo além da ocupação do entorno do córrego, o mesmo apresenta acúmulo de grande quantidade de resíduos e sedimentos.

Figura 2: Vias sem pavimentação e drenagem pluvial.

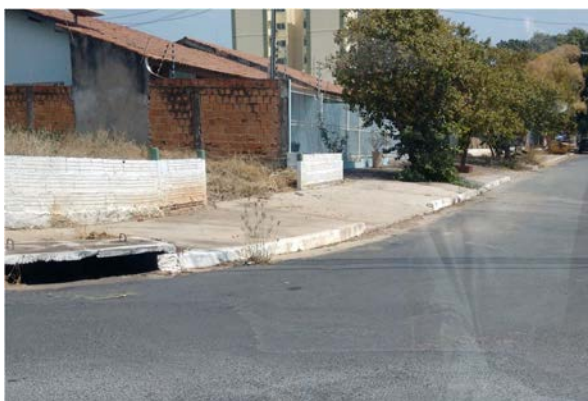
Os setores 7, 9 e 10 apresentam os melhores índices. O setor 7, apresenta o melhor índice geral de fragilidade, entre os avaliados, igual a 8,5. Localiza-se no bairro Santa Marta, e compreende o deságue do Córrego Quarta-Feira no Córrego Ribeirão do Lipa. O setor apresenta boas condições de conservação das bocas-de-lobo, assim como das vias, sem registro de resíduos descartados nestes (Figura 3). Observou-se que as BLs estão localizadas nos pontos corretos, facilitando a coleta de água pluvial, e diminuição as chances de alagamentos. Além disso, nota-se os pontos negativos, como a grande porcentagem de impermeabilização da área do setor, e o lançamento de efluentes no córrego.

Figura 3: Boas condições do pavimento e boca de lobo.
