## VI-120 - ESTUDO DE CASO: ANÁLISE DOS IMPACTOS AMBIENTAIS CAUSADOS POR LOTEAMENTO IRREGULAR LOCALIZADO NA ÁREA RURAL DO MUNICÍPIO DE LIMEIRA/SP

### RESUMO

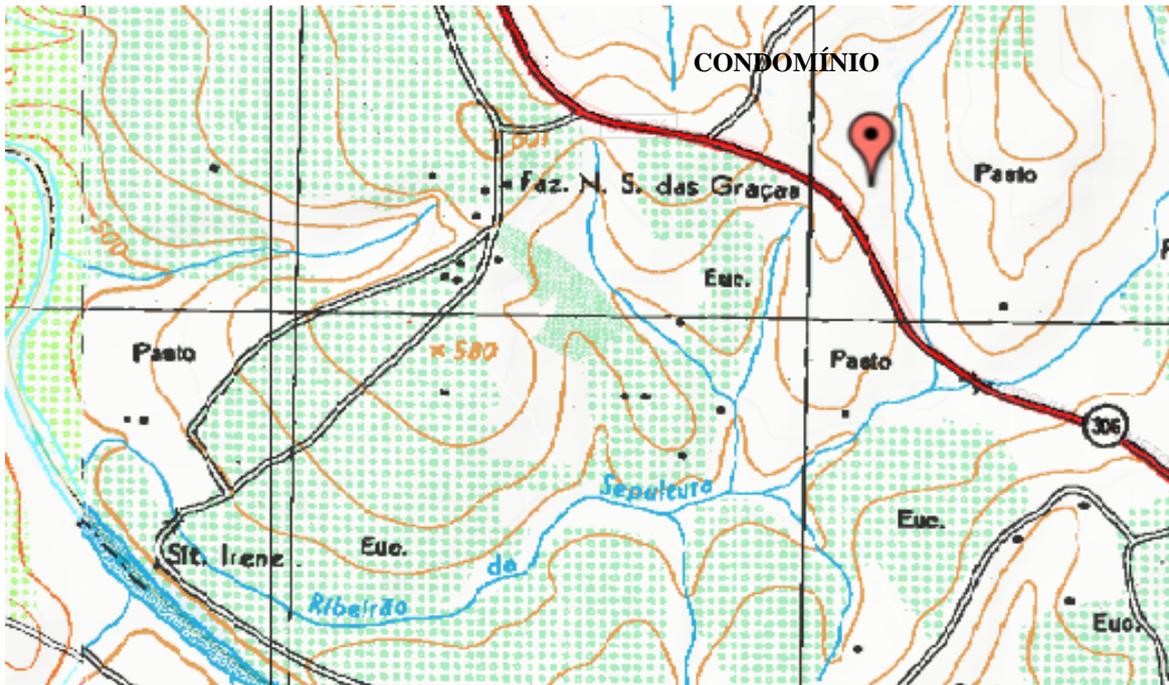
Figura 2: Localização do loteamento e dos principais cursos hídricos do entorno. Fonte: Adaptado da Folha Topográfica (IBGE) SF-23-Y-A- V-I – “Limeira”.

O loteamento estudado está inserido próximo de um afluente formador do Ribeirão da Sepultura (um dos ribeirões contribuintes do Rio Piracicaba). A área analisada e seu entorno possuem significativa presença de nascentes (perenes e intermitentes) e cursos hídricos (Figura 2). Durante as visitas técnicas foram identificadas duas nascentes dentro do condomínio.

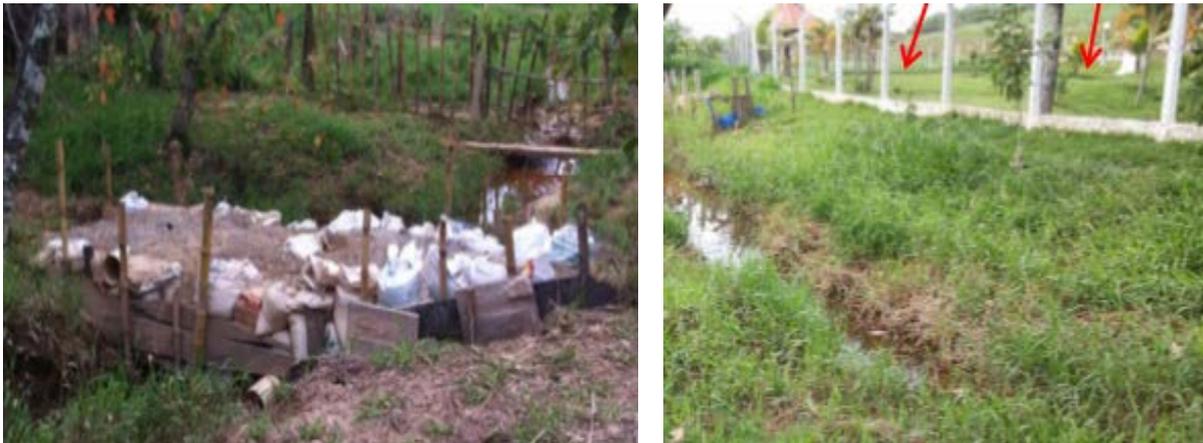
**Figuras 03 e 04: Travessia e estruturas físicas localizadas em APP.**

As visitas técnicas feitas no local fomentaram a criação de um arquivo fotográfico com a indicação das alterações mais encontradas no condomínio (barramentos, tanques escavados, travessias – Figura 03, estruturas físicas localizadas na APP- Figura 04, poços – Figura 05, plantios de mudas exóticas sem projetos específicos, plantios sem espaçamentos adequados, entre outros), assim como a criação de um laudo de caracterização da área.

Algumas das propostas e orientações feitas aos moradores contemplaram ações e projetos de boas práticas ambientais, trabalhos de educação ambiental e conscientização, além da orientação quanto à necessidade da continuidade de elaboração de projetos de adequação de infraestrutura do loteamento, assim como a paralização de interferências na área sem devida autorização e orientação de profissional técnico habilitado.

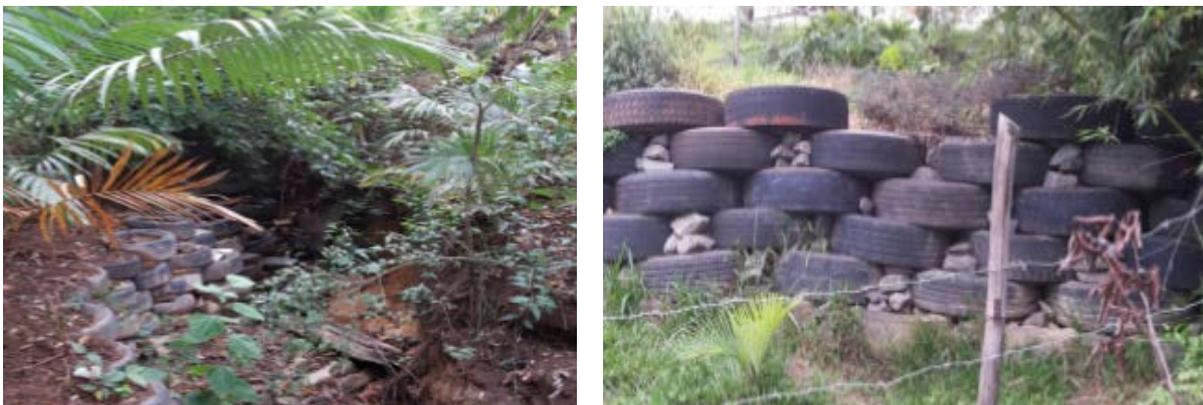
**Figuras 06 e 07: Barreira feita pelos moradores para conter erosão em APP.**

Algumas das entrevistas feitas com os moradores evidenciaram desconhecimento ou conhecimento superficial das legislações municipais e ambientais, fato que acarretou em tomadas de decisões (que embora tivessem o objetivo de melhorias ambientais) que provocaram impactos significativos no ambiente.

Um dos exemplos levantados foi a de uma tentativa de contenção de erosão em APP, onde os moradores utilizaram pneus e entulhos como barreira protetiva – Figuras 06 e 07.
