XI-061 - COMO AVANÇAR EM REDUÇÃO DE PERDAS NUM SETOR COM INFRAESTRUTURA CENTENÁRIA

O setor de abastecimento Casa Verde é caracterizado por uma infraestrutura centenária, as redes primárias e secundárias foram implantadas no início do século passado e sofreram diversas intervenções, incluindo os trabalhos várzea do Rio Tietê, a urbanização é consolidada, com predomínio de residências. A área tem em sua hidrologia, diversos córregos e rios superficiais e subterrâneos.

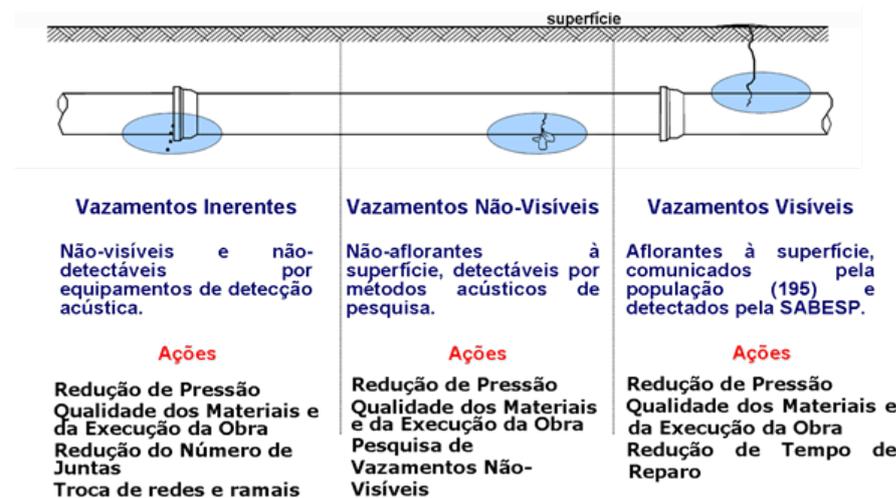
Figura 1: Ações para redução de perdas reais. Fonte: adaptado de TARDELLI (2004).

Muitas vezes, a maioria das companhias de saneamento trabalha apenas de modo corretivo quanto à questão de vazamentos nos ramais, apenas reparando o vazamento quando este surge. Mesmo aquelas que desenvolvem o controle ativo dos vazamentos, isto é, a pesquisa e detecção de vazamentos não visíveis antes desses aflorarem, não conseguem eliminar todos, pois ainda permanecem na área os vazamentos não visíveis inerentes, aqueles que não são detectáveis nem mesmo pelos mais modernos equipamentos de detecção acústica (geralmente vazamentos com vazão menor que 250 L/h). Uma forma de minimizar as perdas reais, através dos vazamentos nos ramais, é a troca preventiva desses, independentemente de estarem vazando ou não, conforme mostrado na Figura 1.

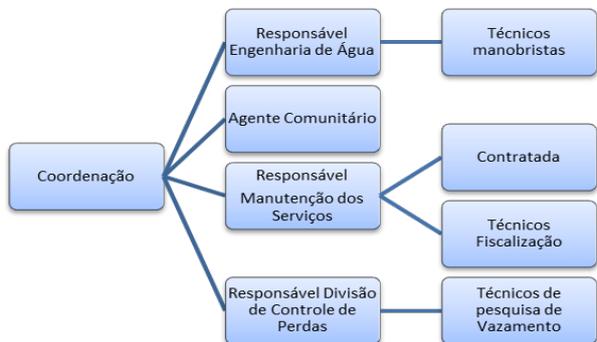
Figura 2 – Esquema de distribuição dos profissionais e atividades

A implantação de uma equipe multidisciplinar com técnicos, engenheiro, tecnólogos, agente comunitário, fiscais e manobristas, atuando com mão de obra própria no período noturno, utilizando toda a metodologia disponível, executando vistas às amarrações e posicionamento das redes primárias e secundárias, com a instalação de pontos de acesso contando com apoio do Polo para conserto imediato das demandas de vazamentos em redes e ramais encontrados.

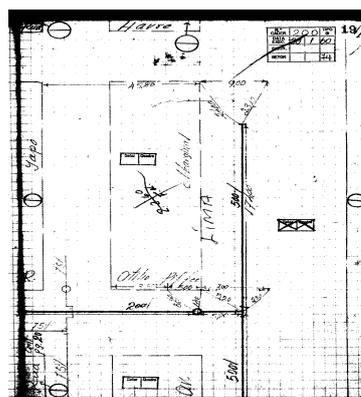
Figura 4 – Overlay (amarração)

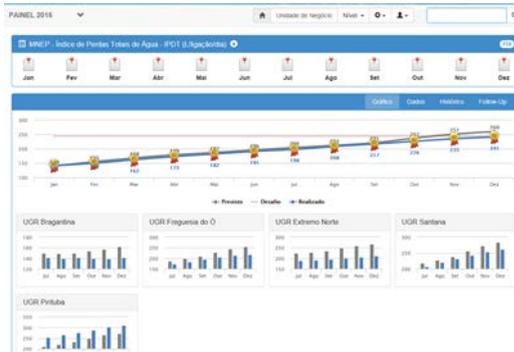
Figura 5 – Gráficos CMM

Foi feita uma minuciosa análise dos Resultados dos Sistemas Corporativos: SGP, NetPerdas, SIGNOS, SIGAO, VECTORA, SIGES e CMM, verificando e analisando o histórico das vazões e comportamento do abastecimento, estudo minucioso do posicionamento das redes, croquis e amarrações. Verificação da idade das redes.

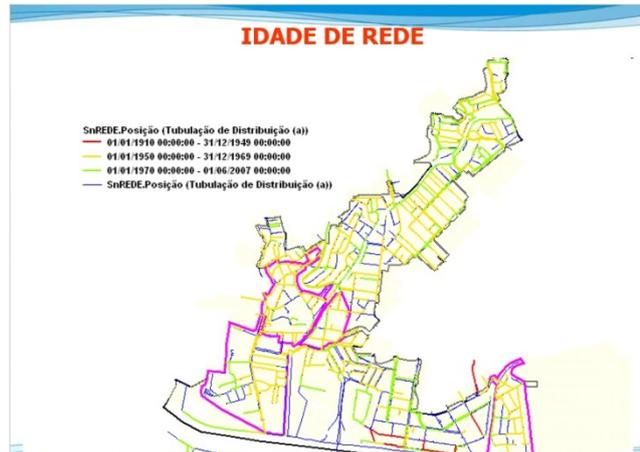
Figura 6 – Mapa idade de rede – Signs

Mapeamento com idade das redes para avaliação dos locais que exigiam maior atenção, verificando a localização das redes, focando as próximas de rios e córregos.

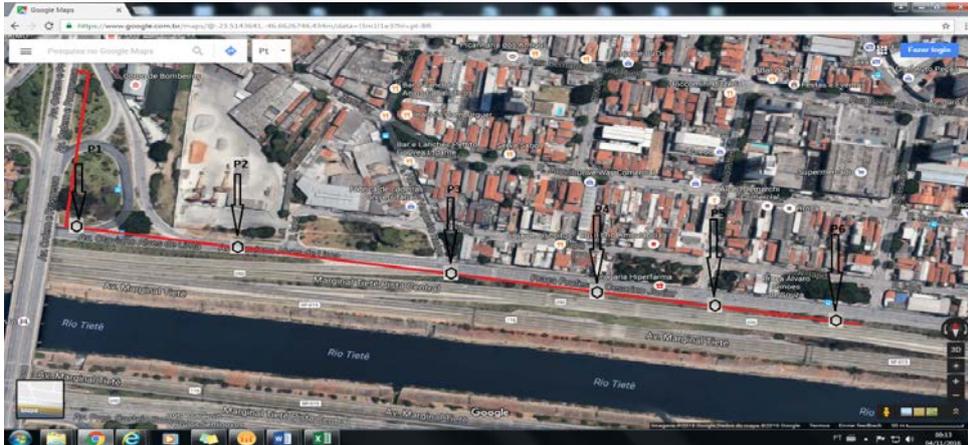
Figura 7 – GoogleMaps com os pontos de acesso.

Também está localizada em um dos limites do Setor de Abastecimento, a Marginal Tietê uma via de tráfego intenso que faz a interligação de regiões, municípios e rodovias. Com a urbanização da cidade de São Paulo foram feitas alterações no curso do Rio e onde hoje está a Marginal, existem adutoras não remanejadas, no setor está uma de 500 mm de complexa manutenção. O primeiro passo foi fazer a localização através das amarrações e equipamentos, foram instalados 6 os pontos de acesso (Figura abaixo) em um trecho de 700 metros com a finalidade de correlacionar e inspecionar a rede.

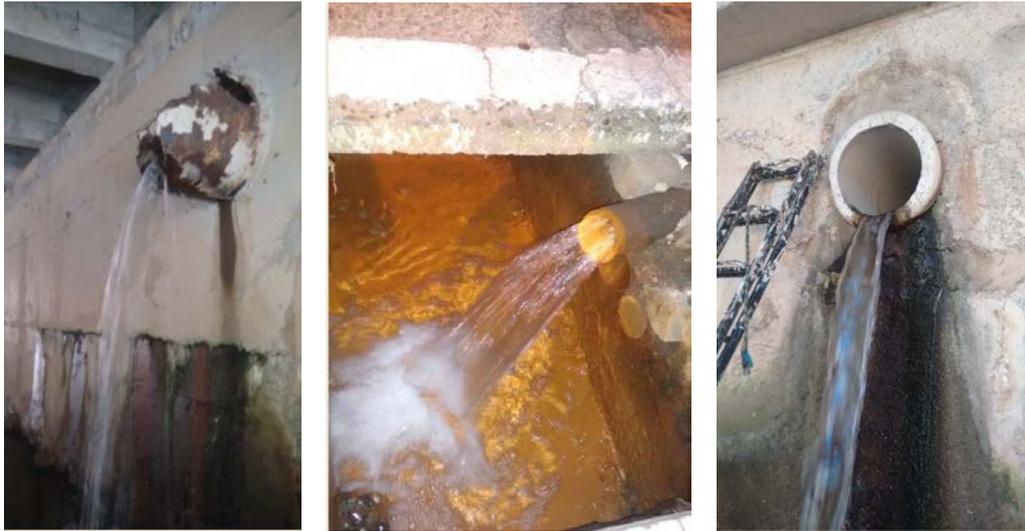
Os vazamentos encontrados eram de grandes proporções, aproximadamente 4 l/s em média e de difícil localização, abaixo segue registro fotográfico:

Figuras 8, 9 e 10 – Vazamentos em rios e córregos

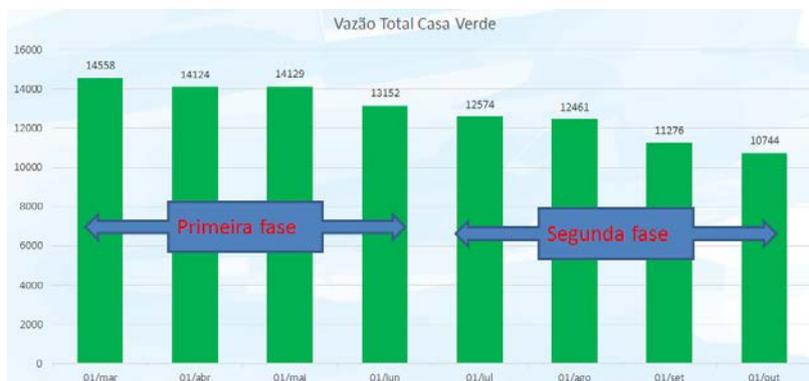
Devido à complexidade e atendendo às preposições de controle das pressões, o trabalho foi realizado em duas etapas de tempo distintas com os resultados favoráveis, conforme o gráfico a seguir:

Figura 11 – Gráfico de Vazão com primeira e segunda fases

Na primeira fase foram encontrados 107 vazamentos, sendo 14 redes (1 rede a cada 6,5 ramais locados). O início da segunda fase, só deu início após a certificação de que todos os pontos foram encontrados 74 vazamentos, sendo 16 redes (1 rede a cada 3,6 ramais locados).

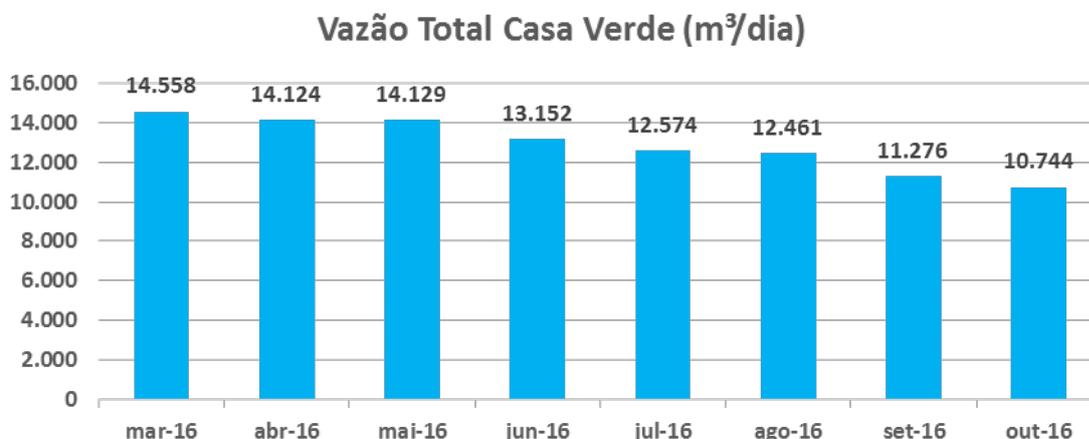
A redução no volume de água disponibilizado para o Setor na ordem de 3.814 m³ dia – (115.000 m³ mês), em porcentagem 27%.

Figura 12 – Resultado da Vazão Total do Setor

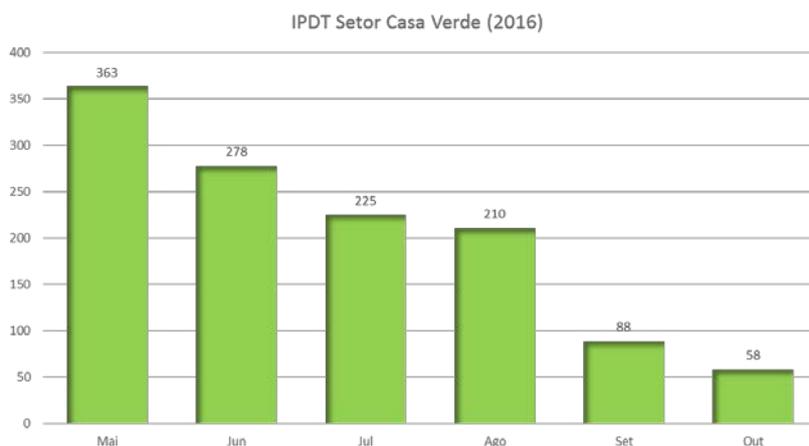
O IPDT (Índice de Perdas Total na Distribuição) principal índice para acompanhamento e controle das perdas no setor, refletiu positivamente, posicionando o setor dentro de valores “aceitáveis” para a sua característica, lembrando que há frequente oscilação, que exige uma vigilância constante, visto diversos fatores já citados anteriormente.

Figura 13 – Gráfico IPDT do Setor de Abastecimento
