XII-004 - APLICAÇÃO DE TÉCNICAS DE CONFIABILIDADE E MANTENABILIDADE EM SISTEMAS DE SANEAMENTO NO VALE DO PARAÍBA – “ANÁLISE DE FALHAS E REGISTROS DE MELHORIAS IMPLANTADAS”

Joel Leopoldo Costa

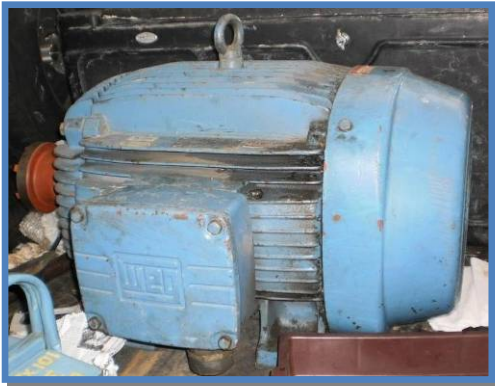
- Registro da investigação e ações realizadas:
 - Desmontagem e retirada do motor elétrico de 75CV / 220 V / 175 A / FS. 1,00 / Reg. Contínuo (Foto 01);
 - Estator do motor elétrico preparado para ser rebobinado (Foto 04).
- Parecer da assistência técnica:
 - Curto-circuito entre bobinas (Foto 02);
 - Curto-circuito entre espiras (Foto 03);
 - Curto-circuito na caixa de ligação (terminação).
- Conclusão:
 - Os danos causados ao motor se deram em função da elevada temperatura ambiente, a qual se encontrava acima de 40°C – ABNT NBR 7094:2003 – Máquinas elétricas girantes – Motores de indução - Especificação;
 - Fadiga dos materiais e falta de manutenção preventiva do bobinado (rejuvenescimento).
- Fotos:

Foto 01: Motor elétrico danificado.

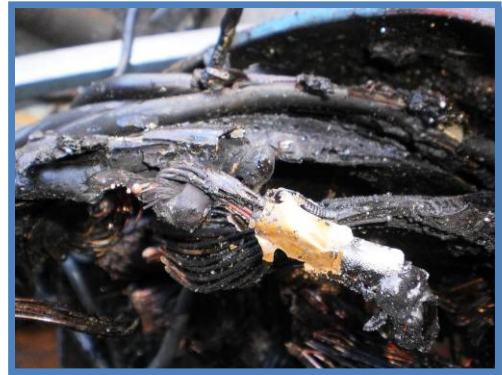
Foto 02: Curto-circuito entre bobinas.

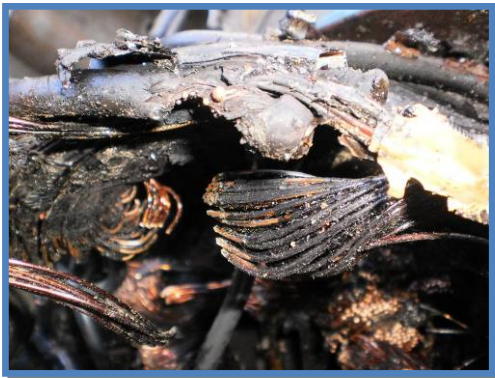
Foto 03: Curto-circuito entre espiras.

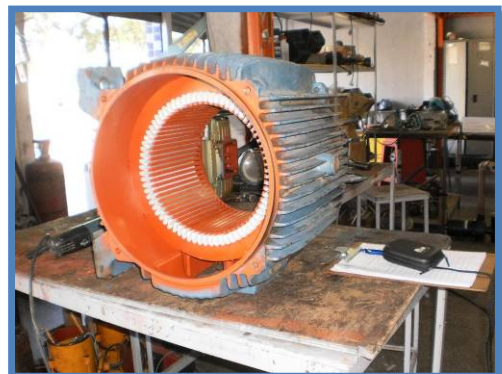
Foto 04: Estator pronto para ser rebobinado.

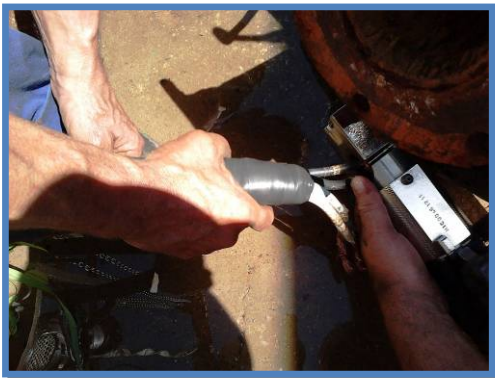
Foto 07: Execução de emenda a compressão.

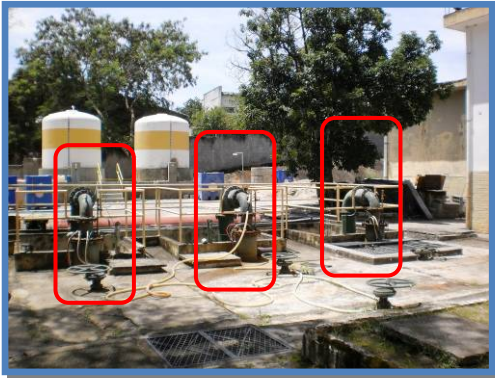
- Registro da investigação e ações realizadas:
 - Vista geral dos barriletes dos CMBs submersos (Foto 09);
 - Evidência de que as emendas não causaram falha no sistema elétrico (Foto 10);

Foto 09: Vista geral dos barriletes.

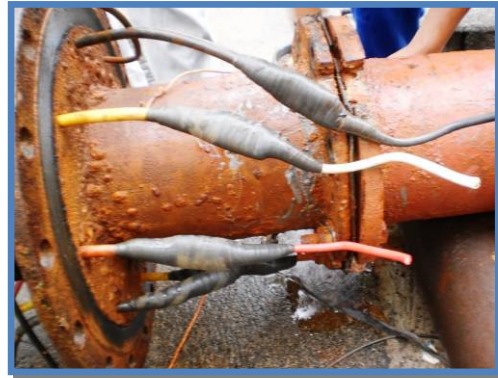
Foto 10: Evidência de emendas sem danos.

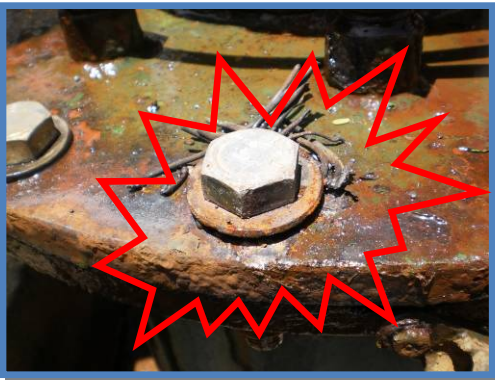
- Evidência de que houve fuga de corrente à terra no barrilete do CMB (Foto 11);
 - Evidência de que o CMB não sofreu avarias durante a instalação anterior (Foto 12).

- Conclusão:
 - A causa dos danos ao bobinado do motor elétrico foi baixa isolamento em relação ao referencial terra, os mesmos operavam em ponto operacional além da capacidade nominal de cada um dos CMBs de 200 HP (sendo três ao total), este fato implicava na sobrecarga dos motores elétricos, o que se agravava com a ocorrência de operação com submersão disponível abaixo da requerida pelo equipamento, ocorrência de superaquecimento no bobinado dos motores elétricos causando por fim a sua queima por curto-circuito interno e fuga de corrente para a terra.

Foto 11: Evidência de curto-circuito à terra.

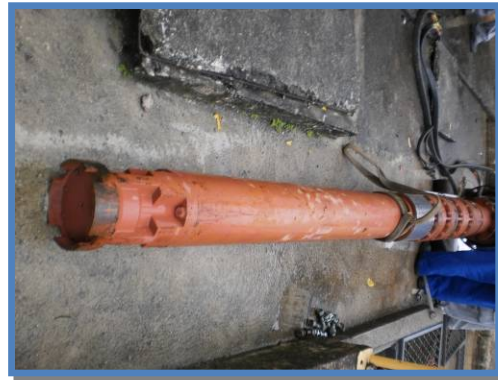
Foto 12: Vista externa do CMB sem danos.

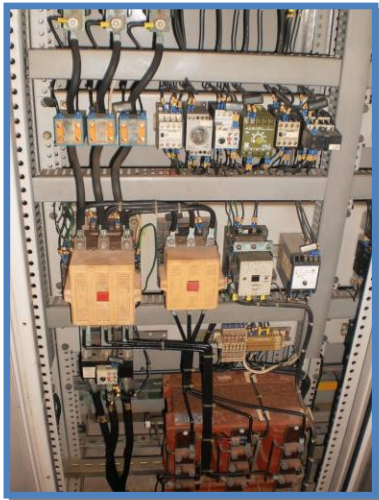
- Registro das ações realizadas:
 - Evidência dos componentes instalados inicialmente, diversos itens obsoletos e passíveis de falha (Foto 13);
 - Evidência da conclusão dos trabalhos de reforma e adequação tecnológica, onde vários componentes foram suprimidos por ser incorporados à tecnologia empregada (Foto 14);

Foto 13: Vista geral do PCM “antes”.

- Conclusão:
 - Foi executada atualização tecnológica de três quadros de acionamento de motores com potência nominal de 75 CV, acionados em 380 Volts com o emprego de chaves de partida suave (*soft-starter*), desta forma foram incorporados vários componentes auxiliares diretamente ao *drive* de acionamento, que além de aumentar a confiabilidade e a precisão das proteções reduziu significativamente o número de pontos suscetíveis a falha, permitiu a partida e parada dos conjuntos motobomba em rampa minimizando os efeitos dos golpes de aríete que com o passar do tempo levam os materiais a fadiga.

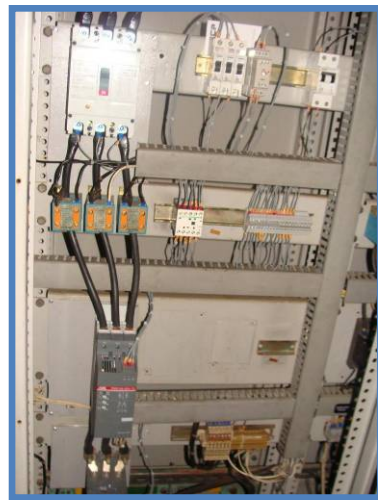
Foto 14: Vista geral do PCM “depois”.

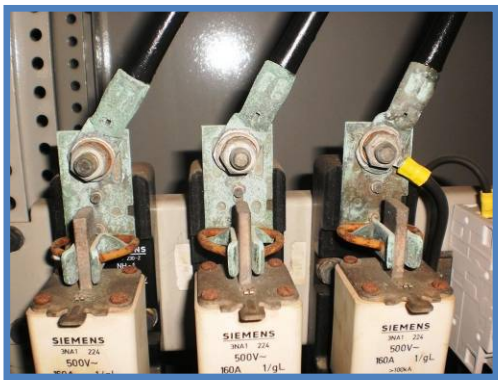
- Evidência de componentes desgastados por corrosão no circuito de potência (Foto 15);
 - Evidência de adequação tecnológica e reforma realizada no circuito de potência (Foto 16).

Foto 15: Circuito de potência “antes”.

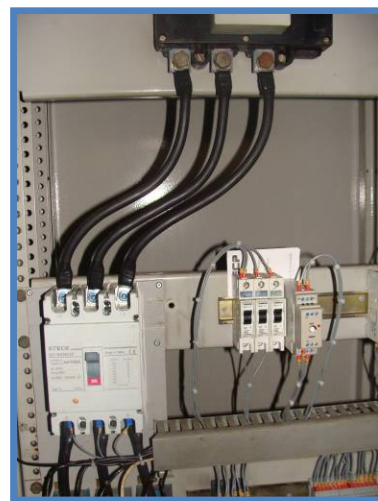
Foto 16: Circuito de potência “depois”.
