VISTORIA EM ADUTORAS – UM NOVO MODELO DE REVISÃO CADASTRAL ADUTORA GUARAÚ - CONSOLAÇÃO

Daniel de Almeida Silva Gonçalves

A primeira adutora selecionada para o trabalho de Vistoria em Adutoras foi a Adutora Guarau – Consolação. Essa adutora é uma das mais importantes dentro do Sistema Adutor Metropolitano (SAM) e uma das mais antigas.

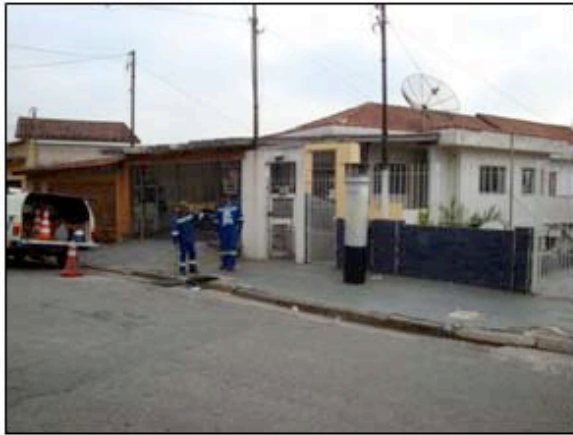
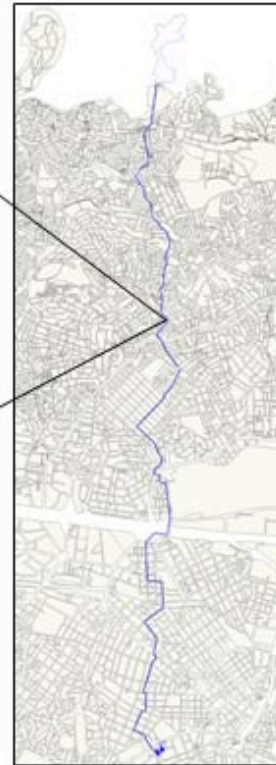
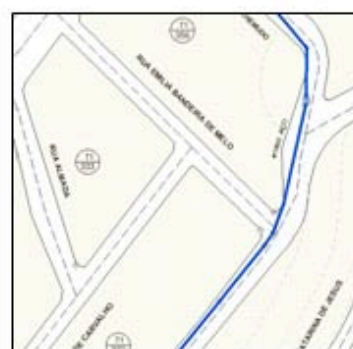
Rua João P. Themudo, 13 – Caixa 17

A Rua João P. Themudo, 13 é uma via pouco movimentada e o PV de acesso à caixa está posicionado no passeio (calçada). Isso significa que as equipes de manutenção e operação não terão problemas em entrar e utilizar as ventosas instaladas na adutora. O PV possui escadas em bom estado para acesso à caixa e, em seu interior, foi possível identificar um vazamento na instalação, conforme pode ser visto na imagem abaixo.

- Peças – Ventosas
- Situação da Caixa – Parcialmente Afogada/Vazamento
- Local da Descarga – Não há
- Escada? – Boas condições
- Posição da Caixa - Passeio
- Tipo de Via – Rua pouco movimentada

Figura 7: Levantamento da caixa 17 na Rua João P. Themudo, 13

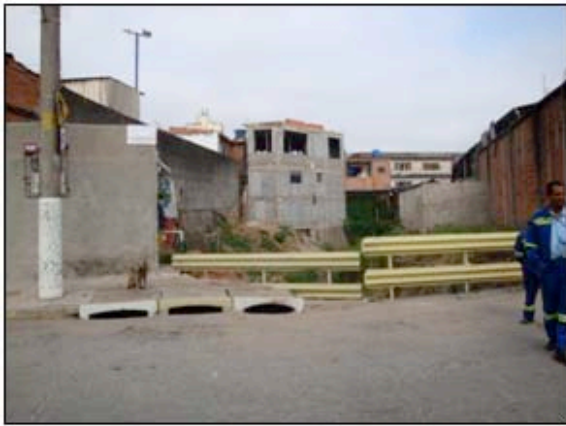
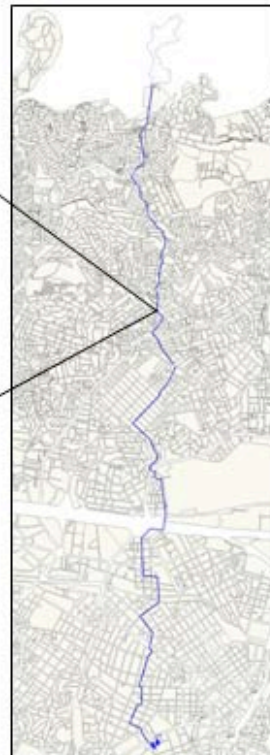
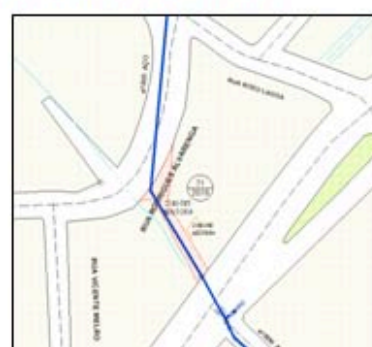
Cadastro Imobiliário 3

Na Rua Rodrigues Alvarenga, próximo ao número 190, a SABESP possui uma faixa de servidão regularizada para passagem da Adutora Guarau – Consolação ao lado de um córrego. O local é uma área de risco devido ao córrego e o pouco terreno livre ao lado, ou seja, a ocorrência de escorregamento de solo é grande. O pouco terreno livre dificulta muito o acesso à adutora, principalmente devido às três invasões que já ocorreram. Uma delas, inclusive, tomou toda a faixa de servidão para construção de um sobrado.

- Cadastro – 2140/43
- Situação da Faixa – área de risco
- Situação Legal da Faixa – Regularizada
- Tipo de Pavimento – Terra (Córrego)
- Acesso – Não
- Ocorre Invasão? – Sim (construções em cima da faixa)

Figura 8: Levantamento da faixa de servidão 2140/43

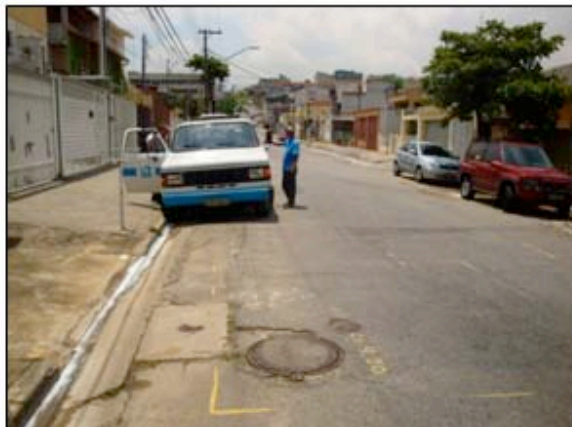
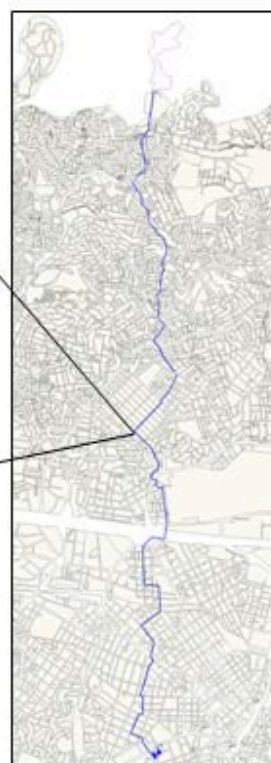
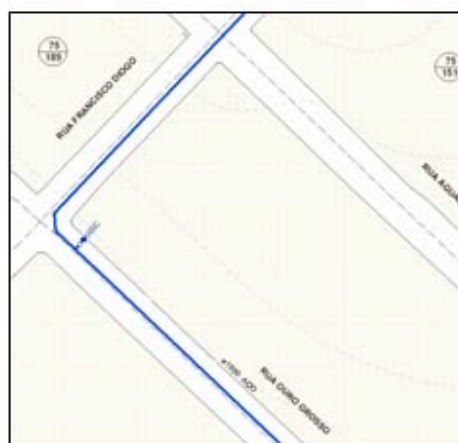
Rua Ouro Grosso, 778H – Caixa 25

A Rua Ouro Grosso, 778H conta com um PV afogado, ou seja, contendo água que impede seu acesso. Internamente conta com uma instalação para descarga de água da tubulação diretamente para uma galeria de águas pluviais. A via é pouco movimentada e o PV está posicionado no terço da via. O PV possui escadas em más condições, o que pode impedir o acesso às instalações se necessário.

- Peças – Descarga
- Situação da Caixa – Afogada
- Local da Descarga - Galeria
- Escada? – Más condições
- Posição da Caixa - Terço
- Tipo de Via – Rua pouco movimentada

Figura 9: Levantamento da caixa 25 na Rua Ouro Grosso, 778H

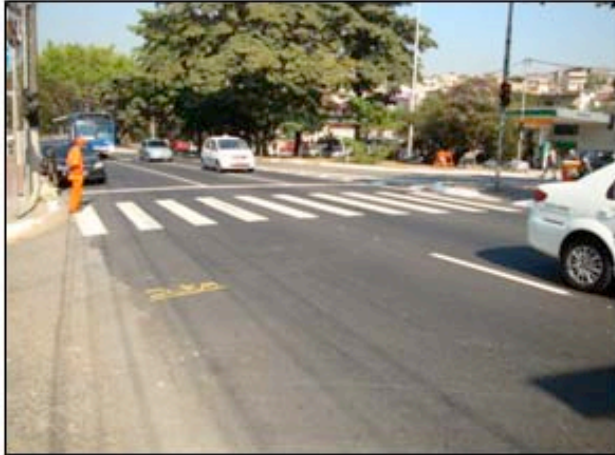
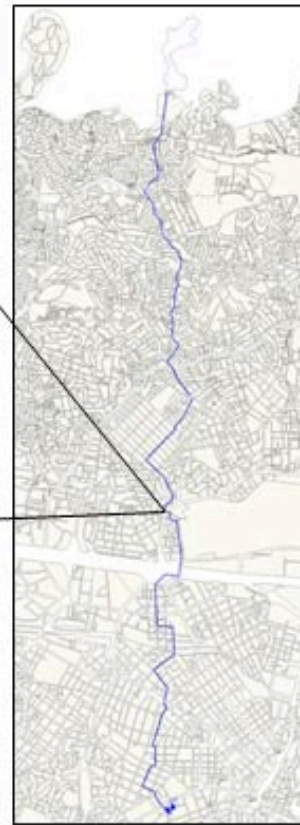
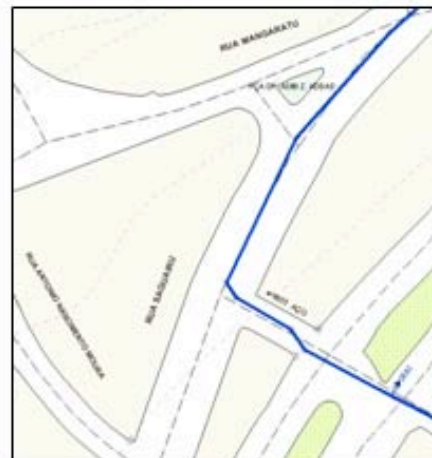
Avenida Brás Leme – Caixa 27

A Avenida Brás Leme apresenta um problema muito comum na maioria dos PVs pertencentes às adutoras: tráfego de automóveis. Para evitar faixas de servidão e valas estreitas na instalação das tubulações de grande porte, as adutoras são posicionadas no terço ou no eixo das vias. Em locais com fluxo muito grande de automóveis, não há como abrir os PVs sem a presença da empresa responsável pela organização do trânsito.

- Peças – Descarga
- Situação da Caixa – Muito Tráfego
- Local da Descarga - Galeria
- Escada? – Muito Tráfego
- Posição da Caixa - Terço
- Tipo de Via – Rua muito movimentada

Figura 10: Levantamento da caixa 27 na Avenida Brás Leme

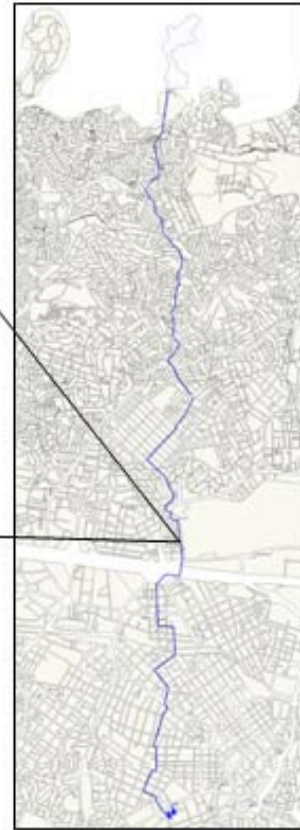
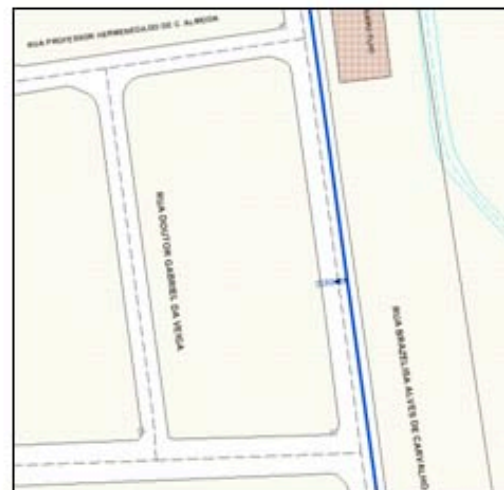
Rua Brazelisa A. Carvalho, 281 – Caixa 31

Na Rua Brazelisa A. Carvalho, 281 encontramos outro problema muito comum quando tratamos de obras de saneamento executadas há muitos anos: tampões de PV muito pesados. Para retirar esse tipo de tampão, é necessário um equipamento chamado saca-tampão, ao qual faz a retirada do tampão através de uma alavanca. Como o equipamento é grande, muitas equipes não tem condições de colocá-lo em seus carros.

- Peças – Descarga
- Situação da Caixa – Tampão do PV muito pesado
- Local da Descarga - Galeria
- Escada? – Tampão do PV muito pesado
- Posição da Caixa - Terço
- Tipo de Via – Rua movimentada

Figura 11: Levantamento da caixa 31 na Rua Brazelisa A. Carvalho, 281

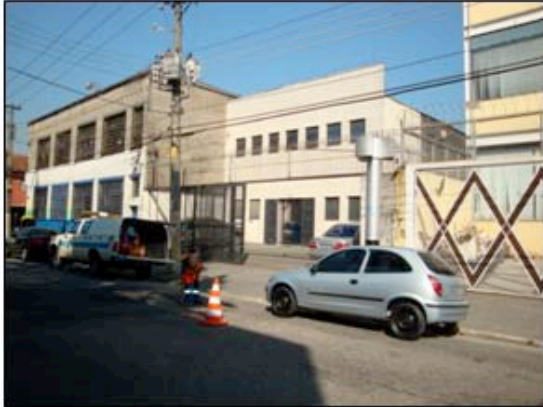
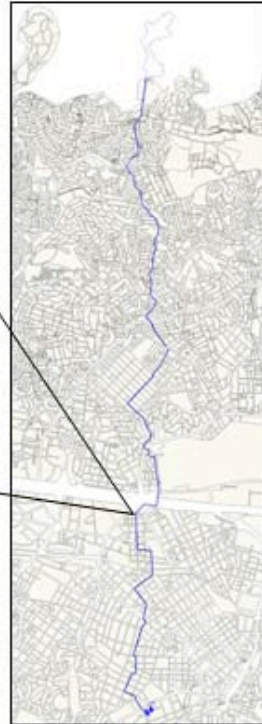
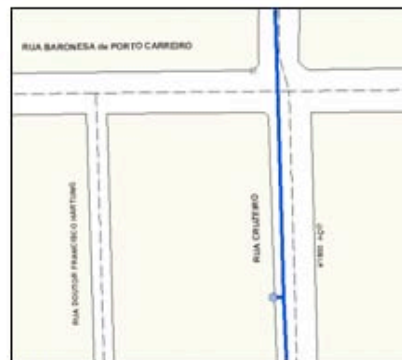
Rua Cruzeiro, 787 – Caixa 39

Equipes de campo que normalmente precisam entrar em locais confinados sempre colocam a segurança em primeiro lugar. Antes de entrar no PV, a equipe utiliza um aparelho chamado detector de gases, ao qual verifica se os níveis de gases inflamáveis, oxigênio, monóxido de carbono ou gás sulfídrico estão dentro dos limites aceitáveis para o ser humano. Na Rua Cruzeiro, 787 foi detectada a presença de pouco oxigênio dentro do PV, o que impediu da equipe entrar nele e verificar as instalações. Somente pode-se constatar que a escada

de acesso estava em boas condições e que a caixa estava com água em seu interior, porém, sem preenchê-la por completo.

- Peças – Ventosa
- Situação da Caixa – Parc. Afogada/Pouco Oxigênio
- Local da Descarga – Não há
- Escada? – Boas condições
- Posição da Caixa - Terço
- Tipo de Via – Rua movimentada

Figura 12: Levantamento da caixa 39 na Rua Cruzeiro, 787
