SERVIÇOS DE RECOMPOSIÇÃO E ESTABILIZAÇÃO DE TALUDE POR SOLO GRAMPEADO

O presente trabalho visa expor etapas da contratação emergencial, para recomposição e estabilização do talude na área do reservatório Sumaré, e apresentar as metodologias utilizadas para execução dos serviços, orientando dessa forma os interessados da área de saneamento a fazer a melhor escolha quando houver situações de semelhante risco.

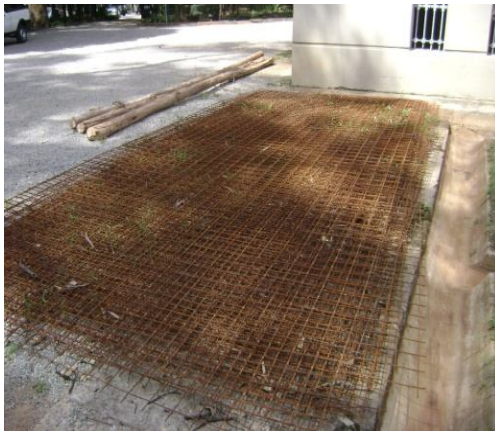
Figura 10 – Tela de aço Telcon Q138

A cortina de concreto projetado foi aplicada em toda a face do talude, e o concreto aplicado atendeu a especificação de 30 Mpa, e foi reforçado com tela do tipo Telcon Q138, com espessura de 18cm, a mesma foi solidarizada aos grampos, para tal, antes da aplicação do concreto as cabeças dos grampos foram dobradas e enganchadas à tela do reforço.

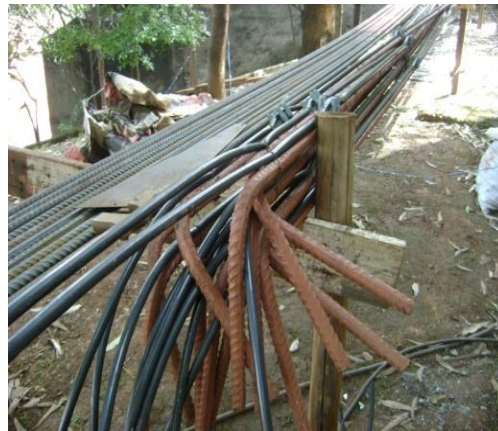
Figura 11 – Grampos CA-50 A Ø 20mm

Foi instalado barras de aço CA-50A (de diâmetro 20mm, comprimento de 12m com tratamento anti-corrosivo), as perfurações foram de 100mm de diâmetro, realizadas no solo com inclinação de 15° voltada para o interior do maciço.

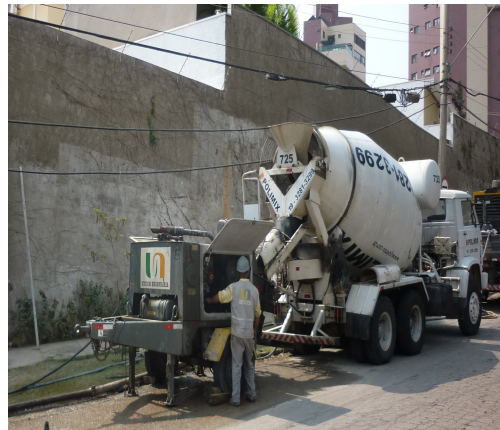
Figura 15 - caminhão responsável pela projeção de concreto

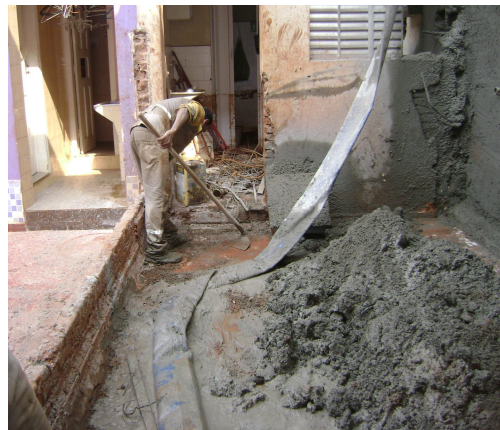
Figura 17 - limpeza após projeção de concreto
