O USO DO **AÇO GALVANIZADO** VISANDO O AUMENTO DA DURABILIDADE DAS ESTRUTURAS DE CONCRETO ARMADO: OBRAS DE SANEAMENTO

Lucy Inês Oliven – Techconsult

Olga Shizue Taki – Sabesp

PLANO DE MANUTENÇÃO PREVENTIVA EM ESTRUTURAS DE CONCRETO UNIDADES DO INTERIOR E LITORAL

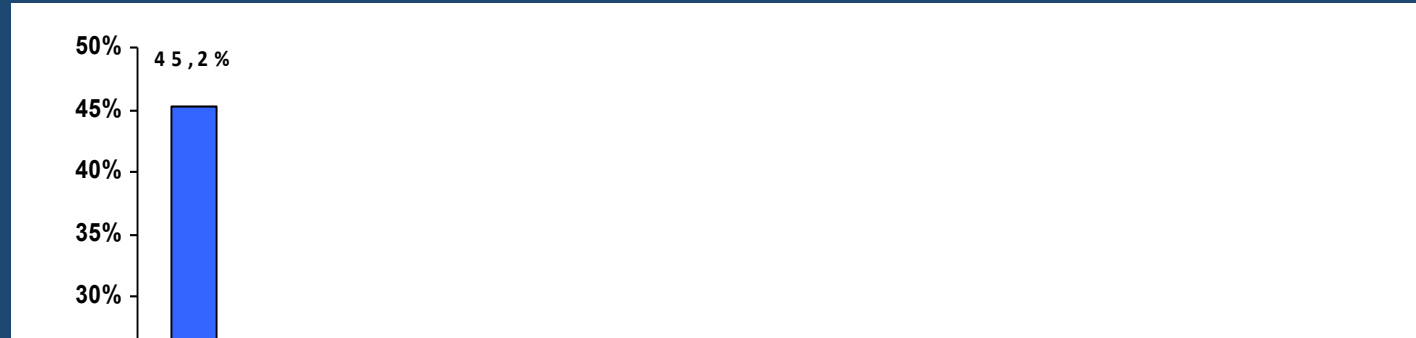
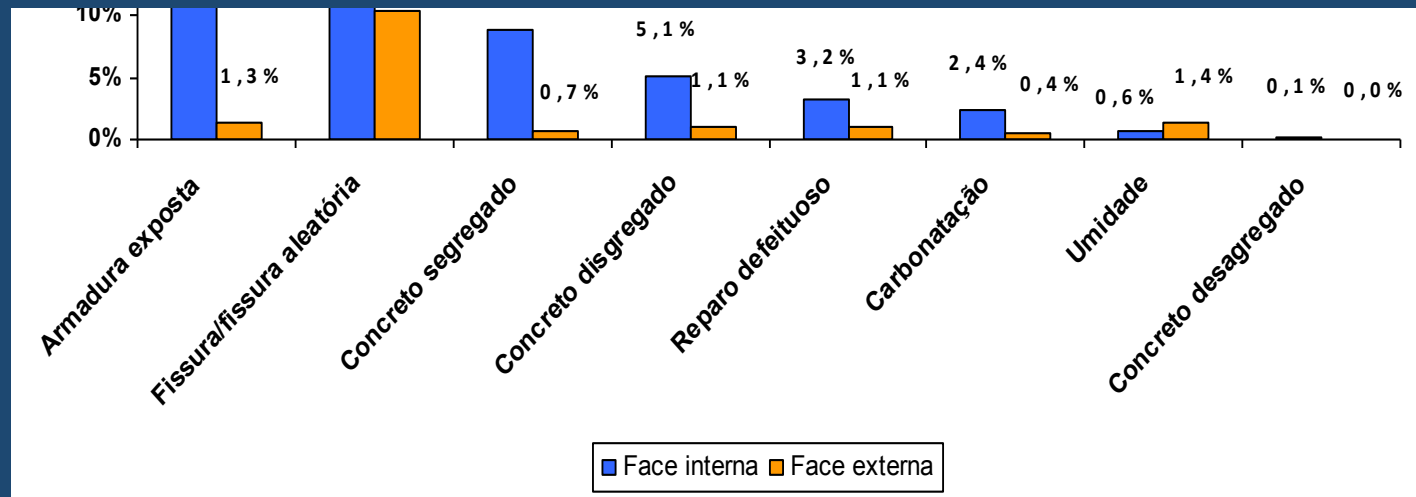
Anomalias mais Frequentes

45,2% das anomalias : “armaduras expostas” na face interna   consequente corrosão das mesmas.

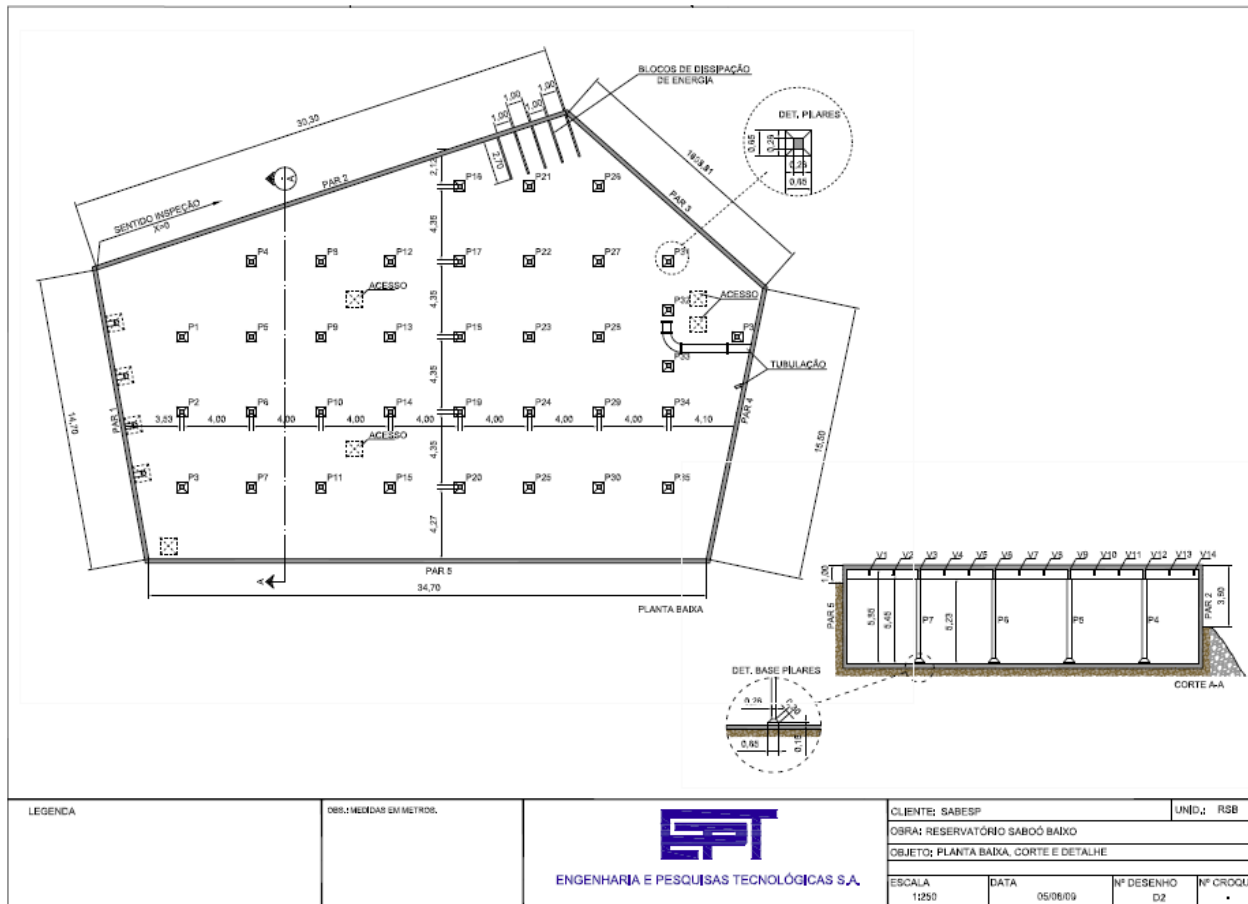
Reservatório Saboó Baixo - Santos

Nome_cidade	Elemento	Face	Anomalia	Extensão total de anomalias
Reservatório Saboó Baixo_Santos	Laje de cobertura	Face interna	Armadura exposta (m2)	844,9
	Parede	Face externa	Armadura exposta (m2)	0,3
			Concreto Disgregado (m2)	2,3
			Fissura (m)	0,8
		Face interna	Concreto Disgregado (m2)	9,3
			Fissura (m)	21,7
	Viga	Face interna	Armadura exposta (m2)	5,574
			Concreto Disgregado (m2)	3,04
			Concreto Segregado (m2)	0,024
