DIAGNÓSTICO DE REDES COLETORAS DE ESGOTO UTILIZANDO O SISTEMA DE INFORMAÇÕES GEOGRÁFICAS - SIGs (ESTUDO DE CASO)

RESUMO

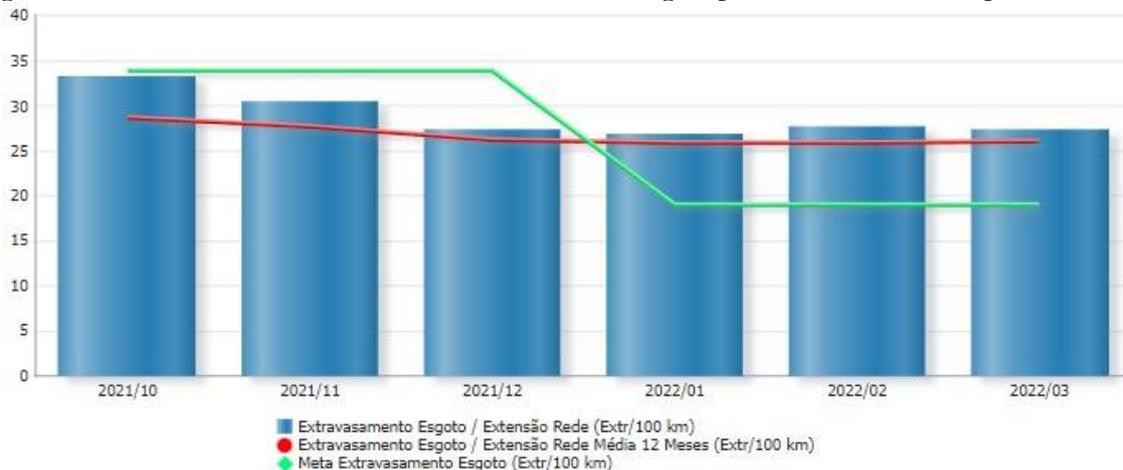
Figura 1 - Resultado do Indicador de Extravasamento de Esgoto por Extensão de Redes para Betim

Em novembro de 2021, baseando-se nos resultados preocupantes do Indicador de Extravasamento por Extensão de Rede em Betim (Figura 1), município da Região Metropolitana de Belo Horizonte – MG e, considerando a modificação da meta estabelecida pela ARSAE – Agência Reguladora de Serviços de Abastecimento de Água e de Esgotamento Sanitário do Estado de Minas Gerais, a Gerência Regional Metropolitana Sul, identificou a oportunidade de aprimorar gestão dos serviços relacionados ao indicador.

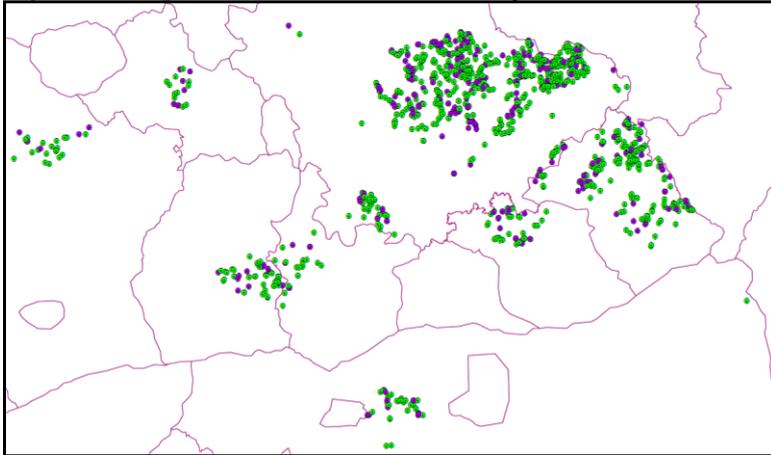
Figura 2 - Mapeamento das Ordens de Serviço

Inicialmente, foram mapeadas as Ordens de Serviços de refluxos e vazamentos de esgoto executadas (Códigos 326 e 315 respectivamente) no âmbito da Gerência Metropolitana Sul, utilizando o ArcGIS (Figura 2). Em seguida definiu-se a Bacia da ETE Central com prioritária, conforme Figura 3.

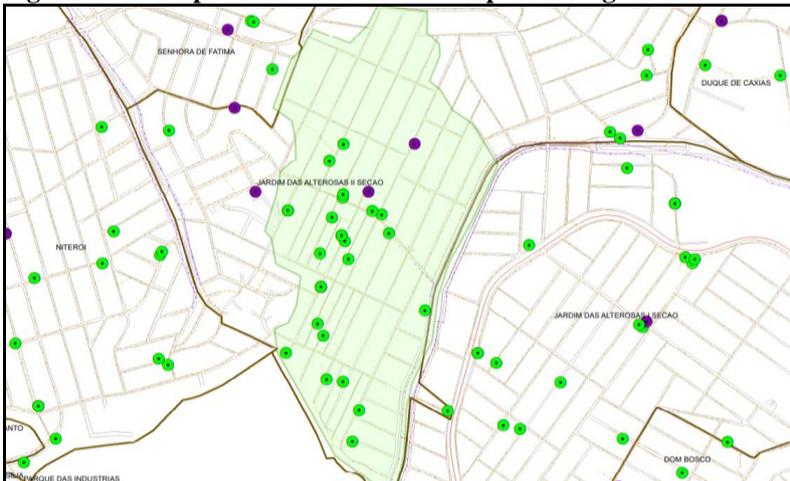
Figura 4 – Exemplo de sub-bacia definida para o diagnóstico

Orientando-se pelo quantitativo de extravasamentos por extensão de rede, apresentou na Figura 4, elegeu-se as sub-bacias para realização do diagnóstico.
