**IMPACTOS CAUSADOS PELO LANÇAMENTO DE EFLUENTES
COMERCIAIS E INDUSTRIAIS SEM PRÉ-TRATAMENTO EM
INFRAESTRUTURA COLETORA DE ESGOTO E AS SOLUÇÕES
PROPOSTAS PELA CONCESSIONÁRIA MUNICIPAL PARA A REDUÇÃO
DO ÍNDICE DE OBSTRUÇÃO EM GUARATINGUETÁ**

RESUMO

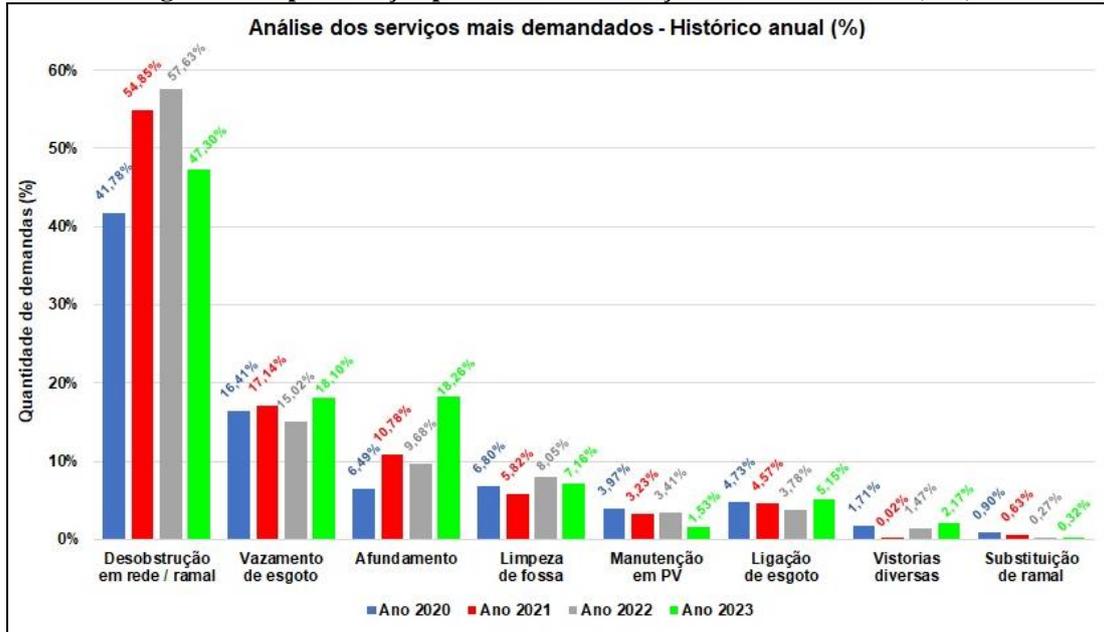
Figura 5 - Representação percentual dos serviços mais demandados (auo).

Através dos percentuais descritos na figura 5, percebe-se que o serviço de desobstrução em rede coletora / ramal domiciliar é bem superior em comparação às demais atividades. Os percentuais para este parâmetro apresentam-se crescentes no período dos anos 2020 a 2022. Para tanto, olhando os valores absolutos (Figuras 4 e 6), há redução com o transcorrer do tempo, mesmo ainda não de forma significativa. A elevação do percentual deve-se a comparação com o quantitativo total de serviços realizados. Quanto menor o valor total das demandas executadas, maior o percentual para a demanda de desobstrução.
