Serviços de Reabilitação de Redes de Distribuição de Água e Adutoras na Unidade de Negócio Centro da Sabesp

Divisão de Operação Água Centro - MCEA

SABESP / Brasil

São Paulo , Julho 2014

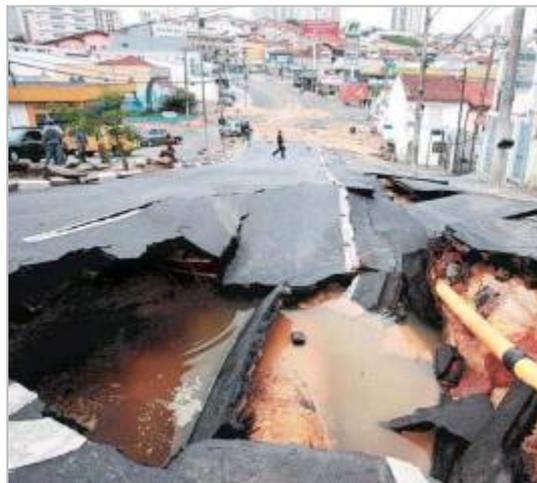
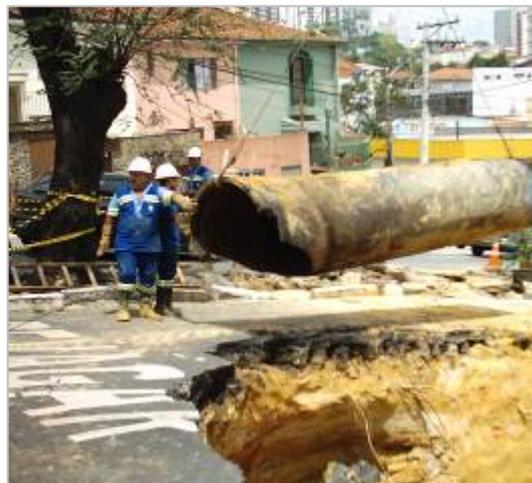
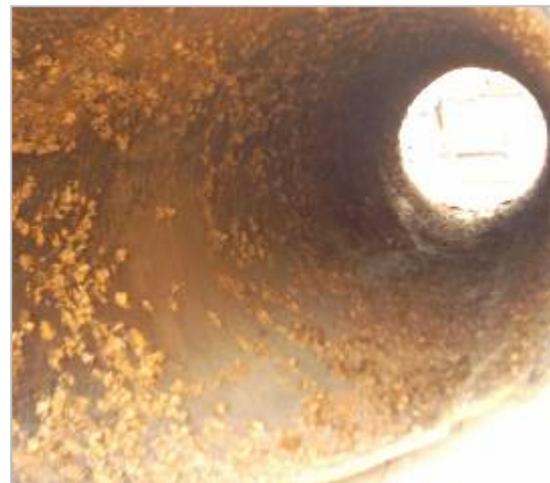
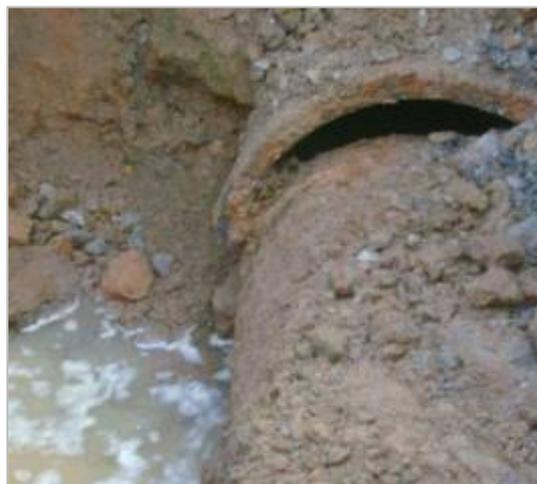
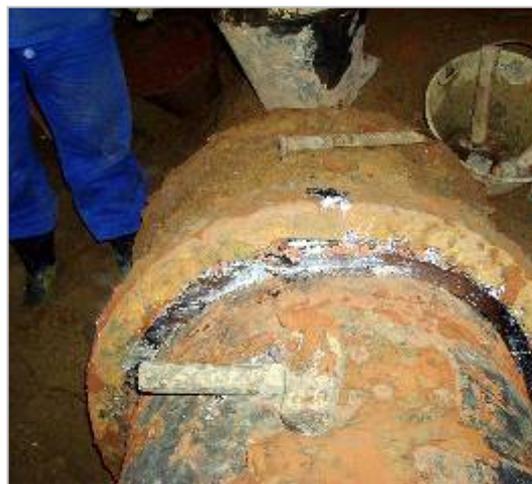
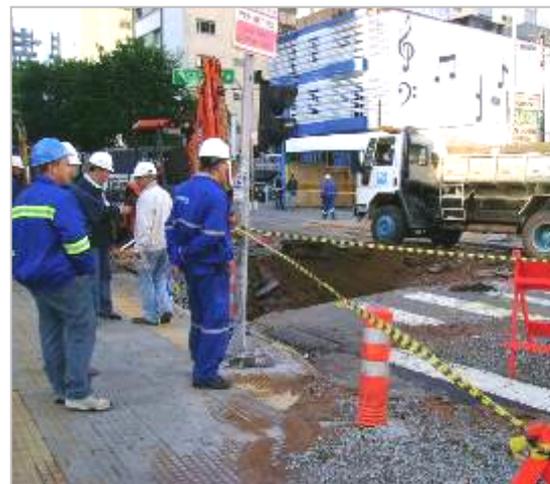
Reparos de vazamentos em Adutoras

Fotos: Sabesp / Divisão de Adução - MCCA, 2008.

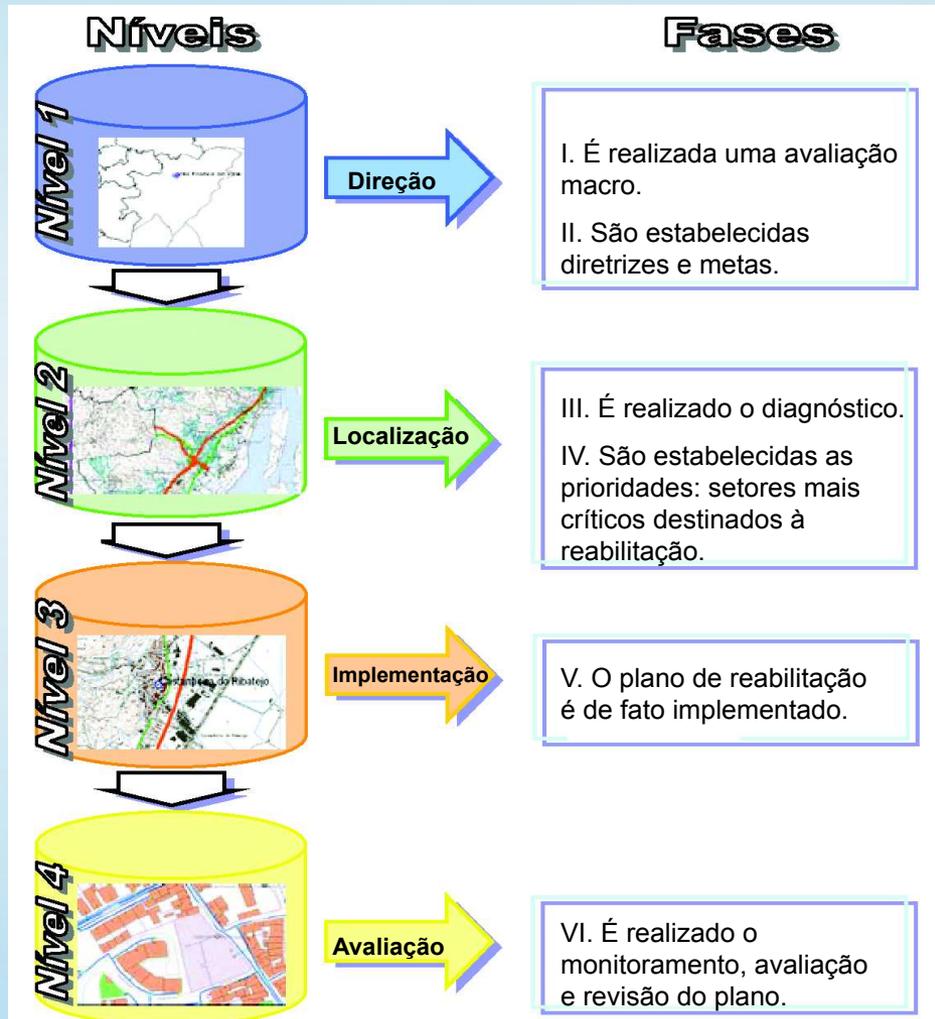
Metodologia proposta do plano de reabilitação

Fonte: Adaptado de BORDA D'ÁGUA et al., 2008.

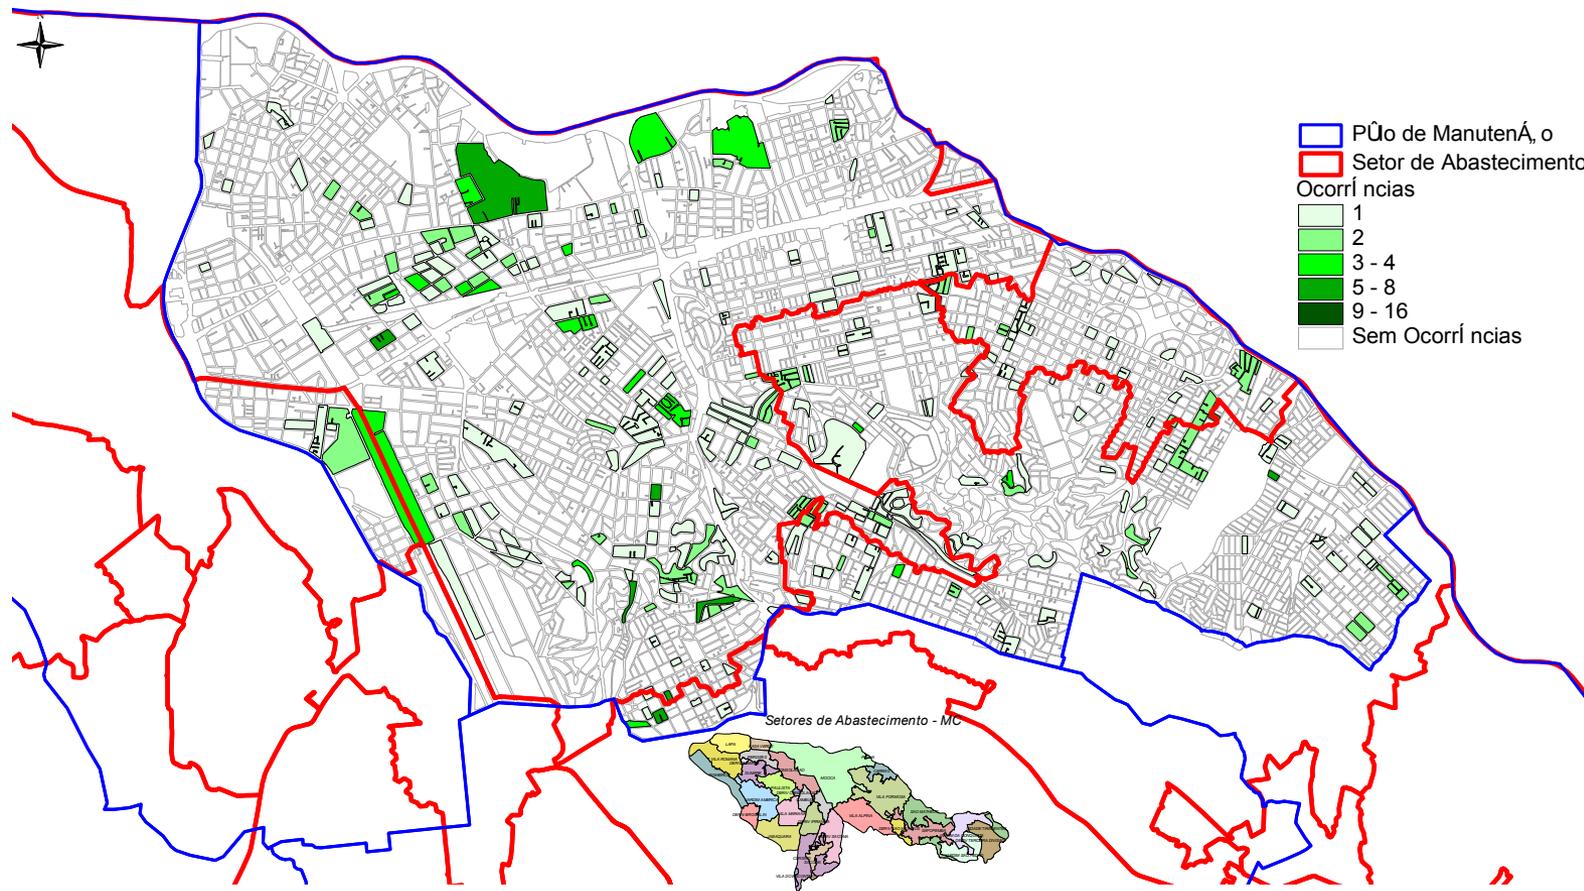
Diagnóstico: mapeamento de áreas críticas

Reclamações sobre Qualidade da água - 2005

Fonte: SIGNOS 2006

Polo Moúca

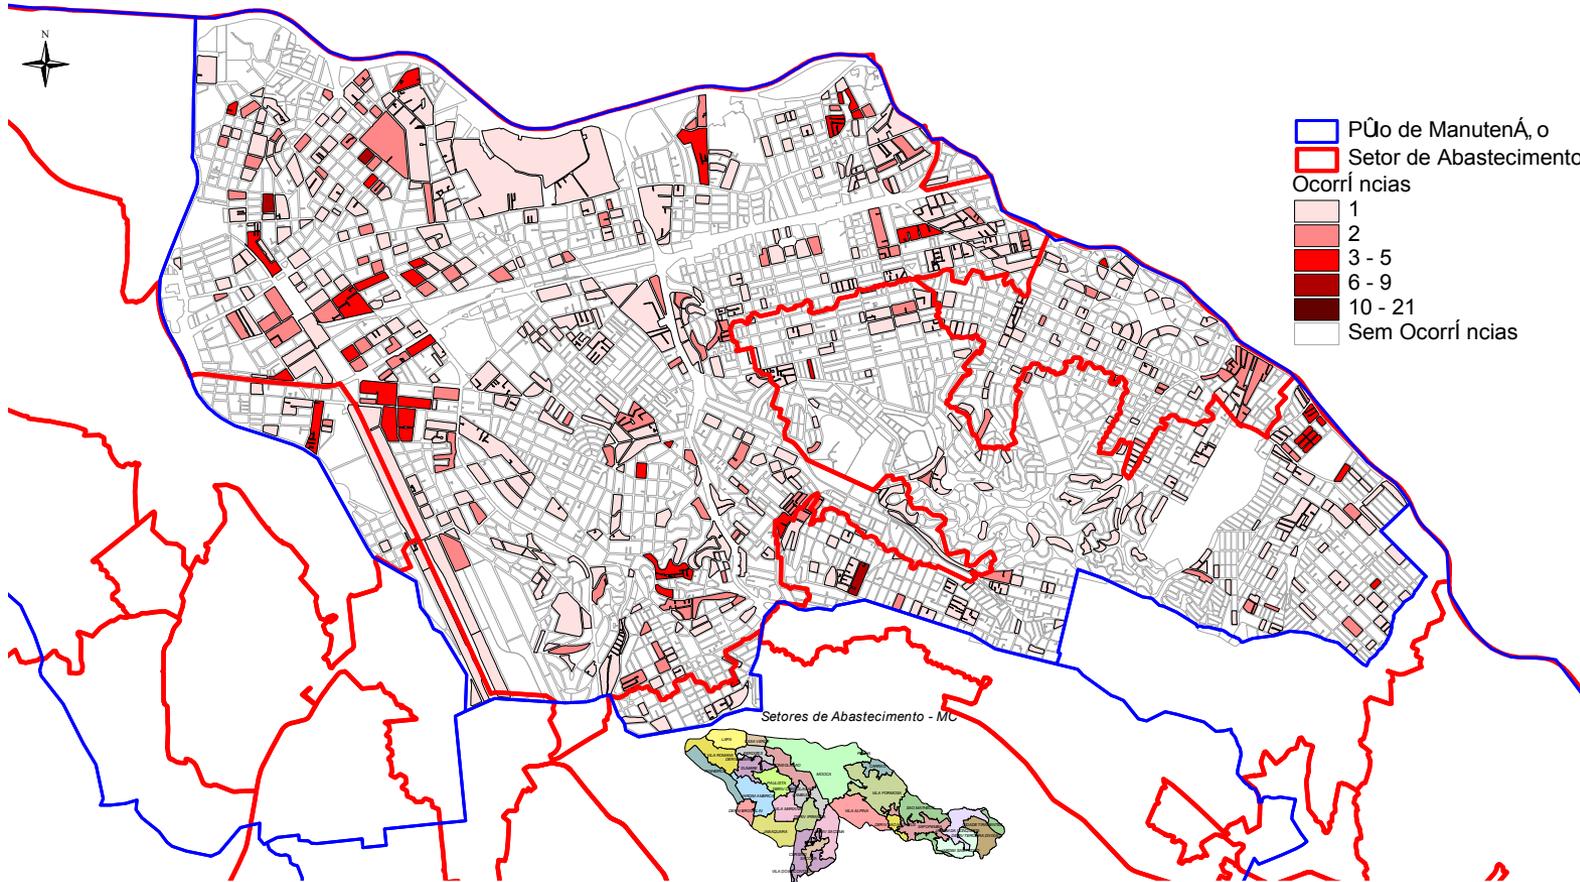
Diagnóstico: mapeamento de áreas críticas

Vazamento de Rede - 2005

Fonte: SIGNOS 2006

Polo Moûca

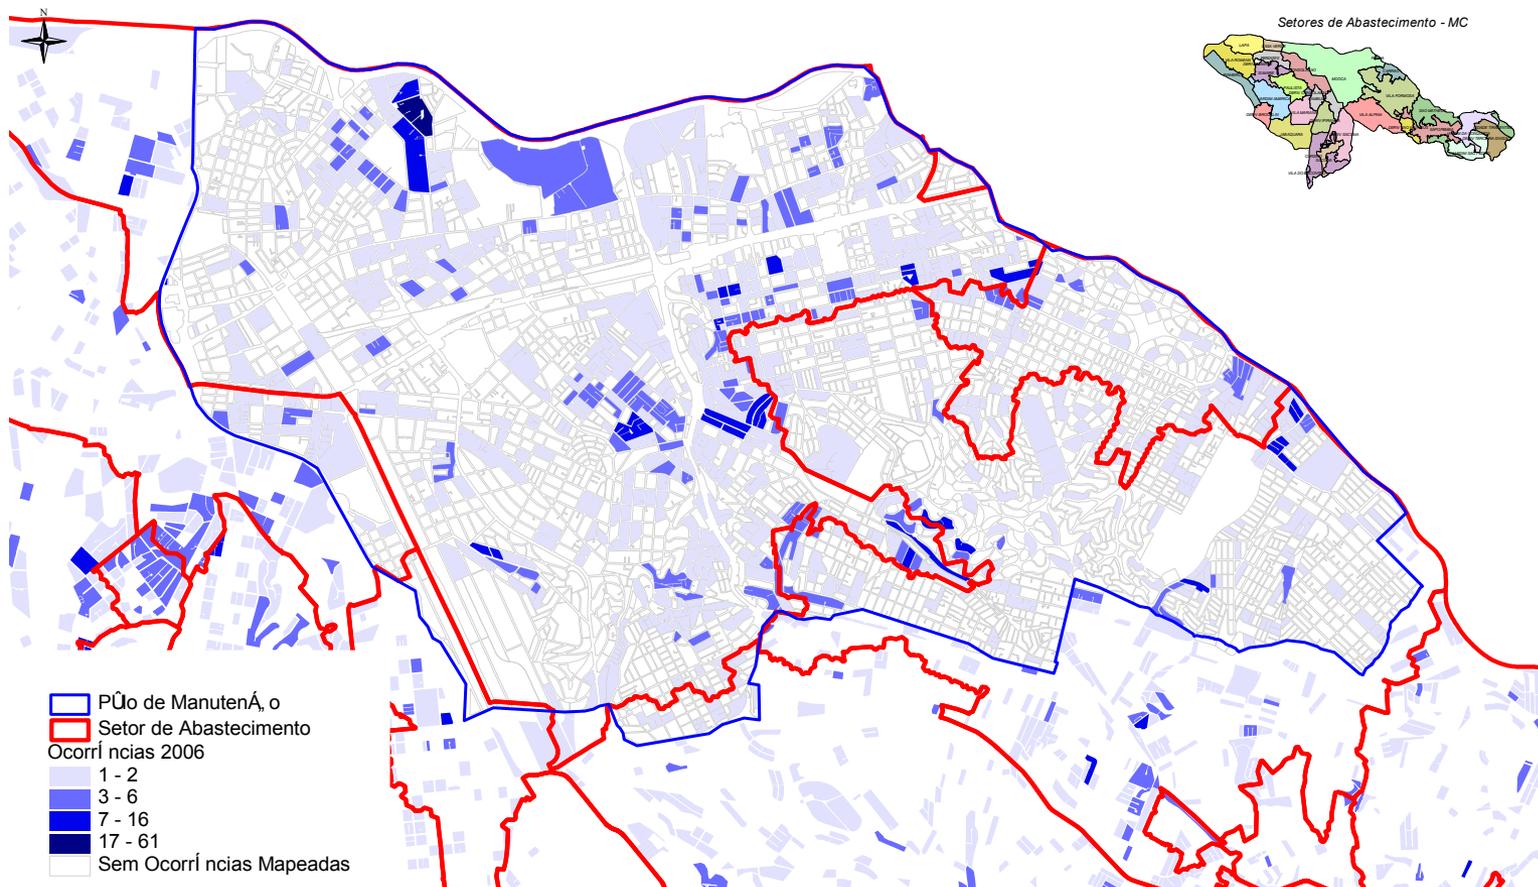
Diagnóstico: mapeamento de áreas críticas

Reclamações sobre Falta d'água - 2005

Fonte: SIGNOS 2006

Polo Moóca

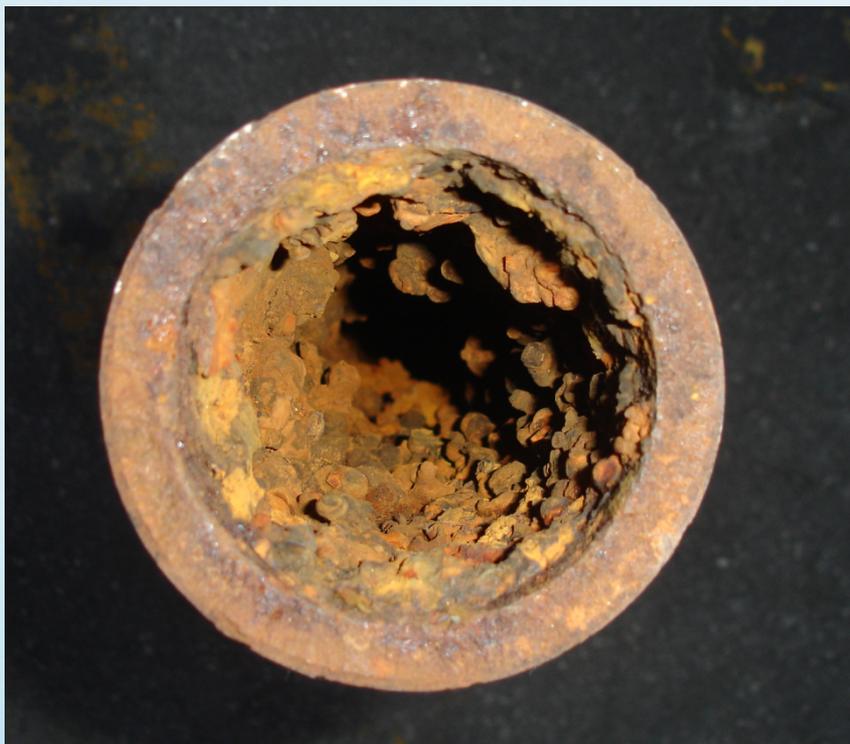
Amostra de Tubulação de Ferro Fundido de 75mm a ser reabilitada.

Limpeza e Revestimento da tubulação.

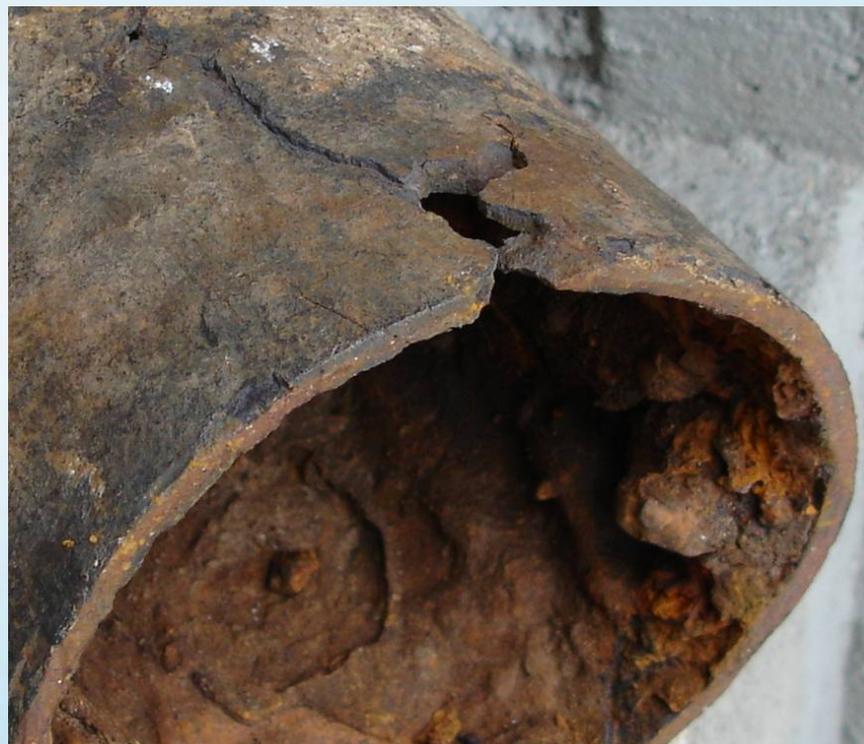
Amostra de Tubulação de Ferro Fundido de 75mm a ser reabilitada.

Substituição ou troca da tubulação.

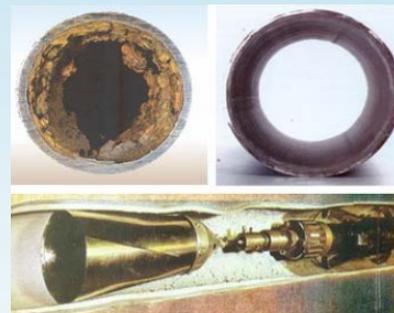
Spray lining:

- *Argamassa Acrílica - NTS 030;*
- *Resina Epóxi - NTS 031; e*
- *Cimento e Areia - NTS 032 ($\geq \varnothing 150\text{mm}$).*

O processo consiste na remoção das incrustações e aspersão do material de revestimento na parede da tubulação.

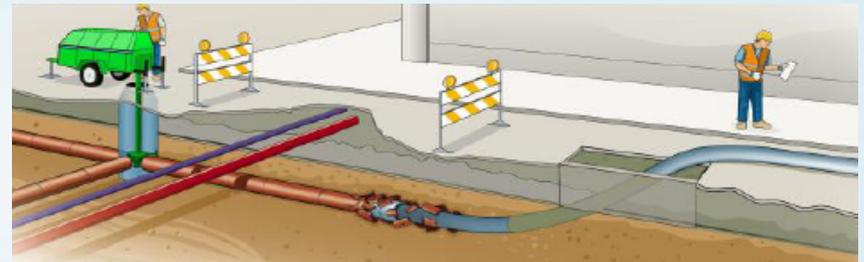
Rompimento da tubulação existente:

- *Pneumatic Pipe Bursting:*

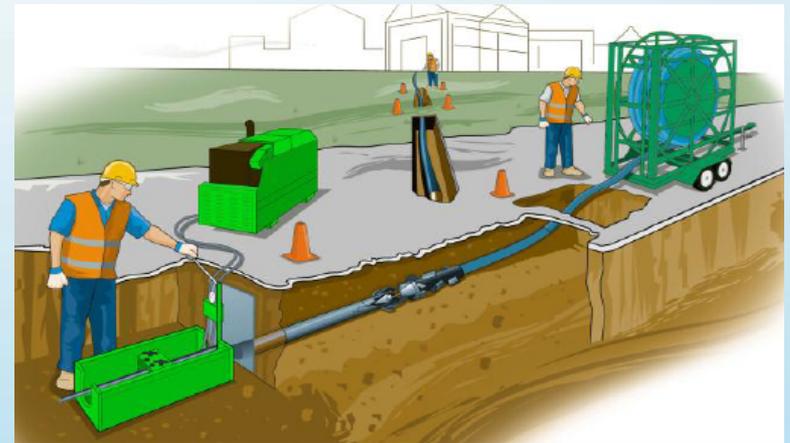
- *Static Pipe Bursting:*

Guideline for Pipe Bursting, The International Pipe Bursting Association (IPBA), Jan 2012.

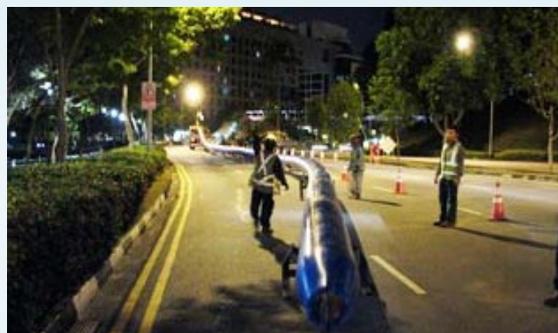
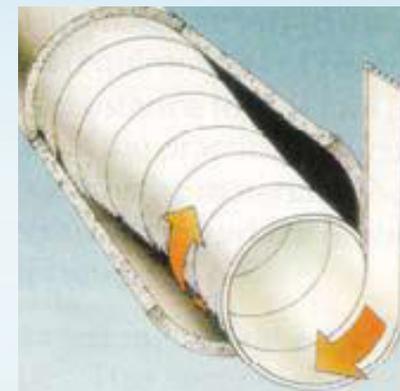
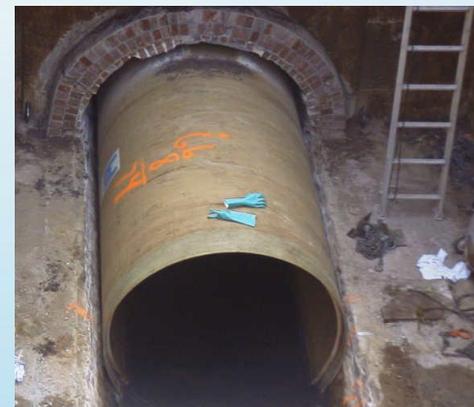
Inserção de um novo tubo (Sliplining):

- PVC / PE;

- Tubos de aço.

O processo consiste em puxar ou empurrar uma nova tubulação para dentro da antiga tubulação ou enrolar em espiral (spirally wound liners)

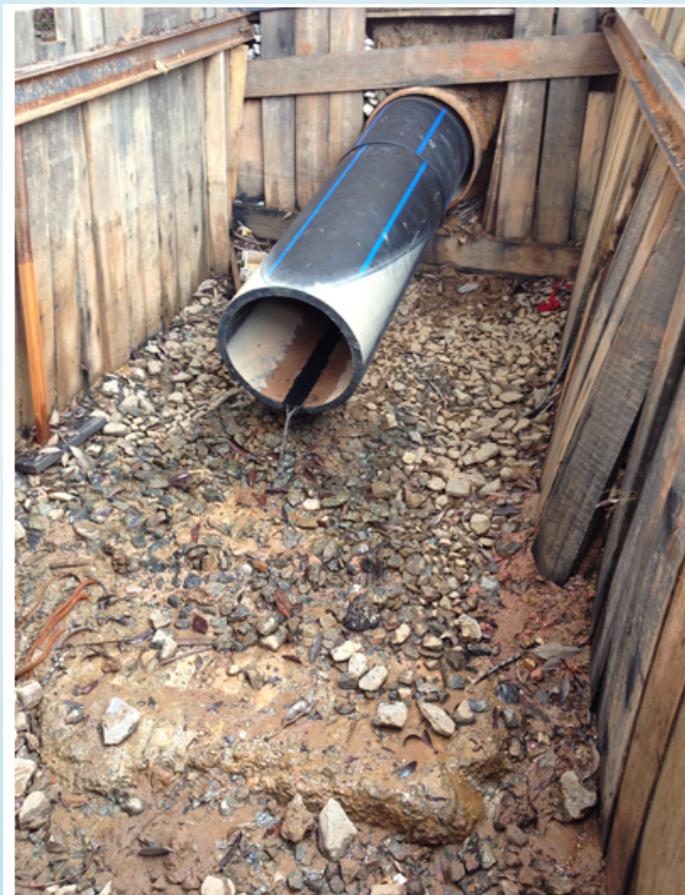
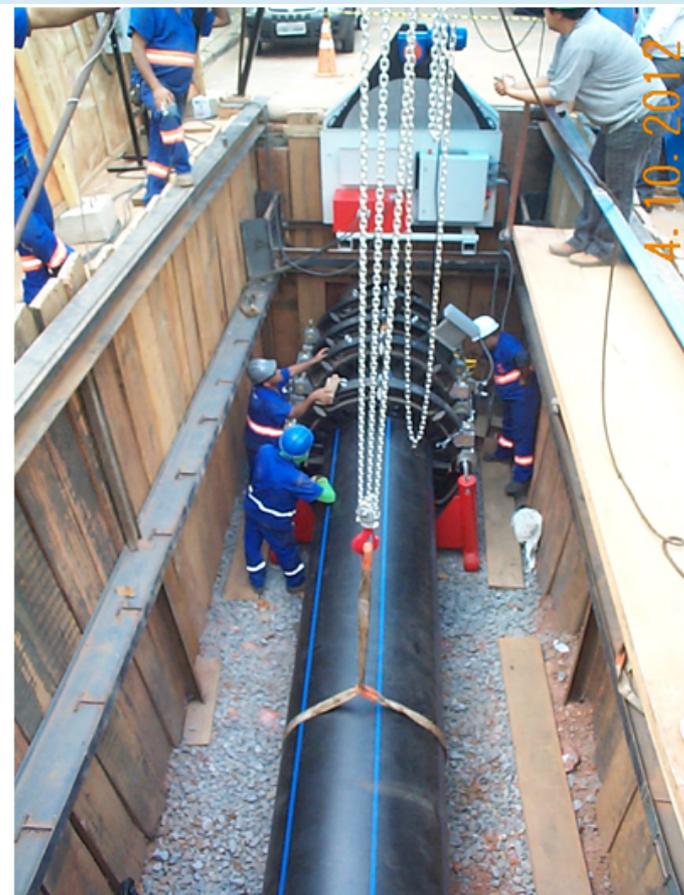
Inserção de tubo de PE Ad. Jd América – Lapa (Sliplining):

Inserção de tubos ou *sliplining*, na Adutora Jd. América-Lapa. Fonte: MCEA e MCER, Sabesp.

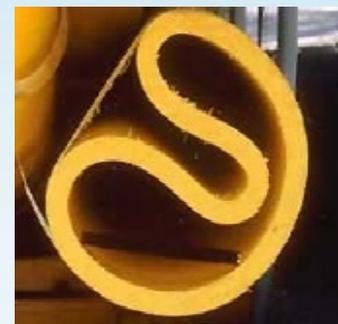
Inserção de uma tubulação deformada / Close-Fit Lining:

- *Compact Pipe (fold and form/u-liner);*

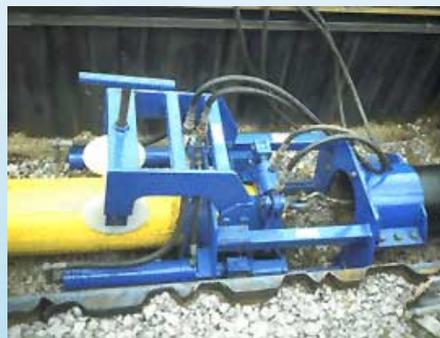
- *Sawelining;*

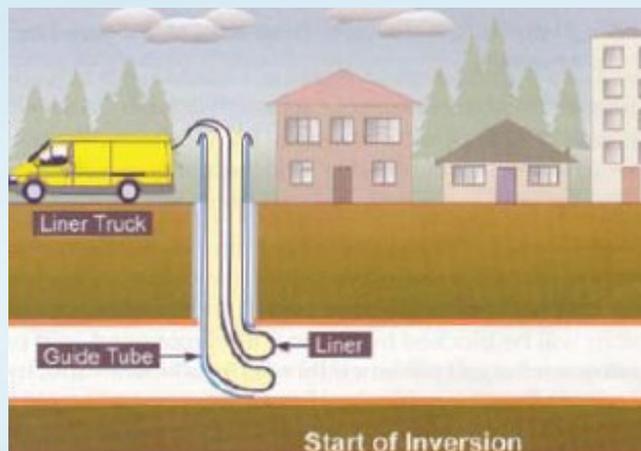
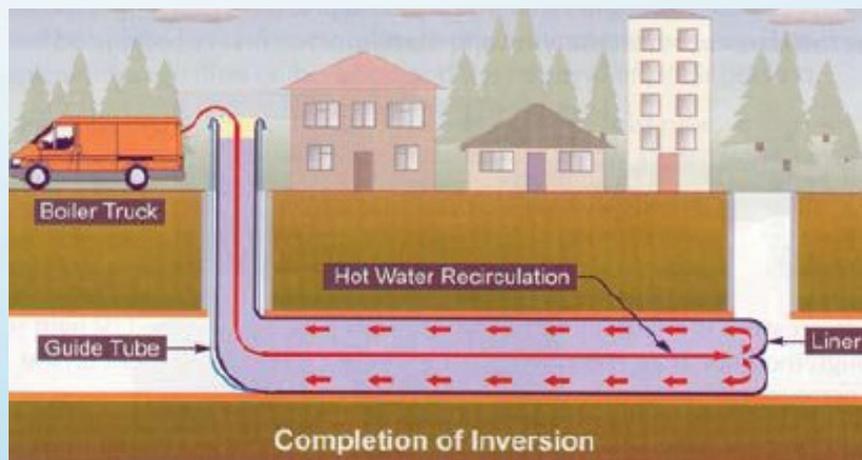
Revestimento com cura no local (Cured-in-place pipe):

O processo consiste em inserir uma manta impregnada por resina curada termicamente no local.

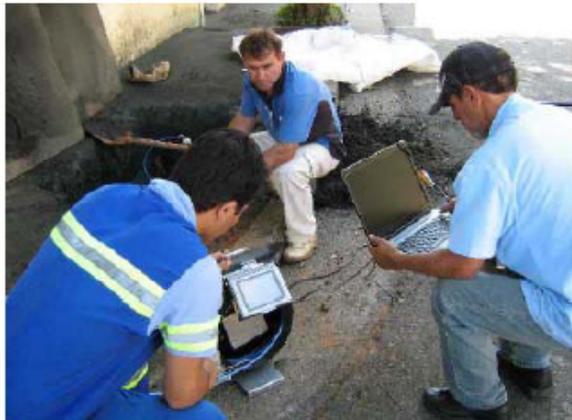
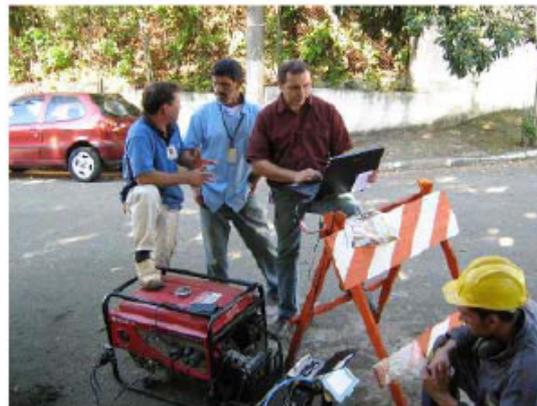
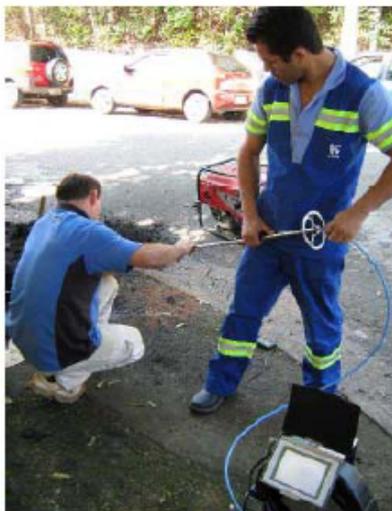
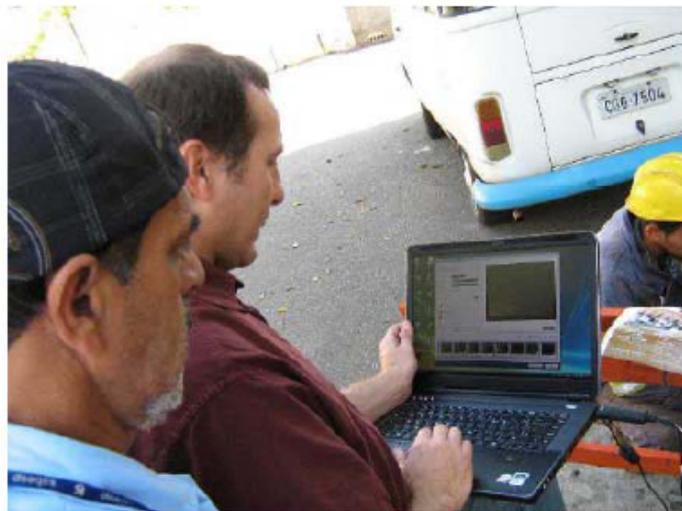
Inspeção televisiva na rede pós-serviços

data: 29/06/2009

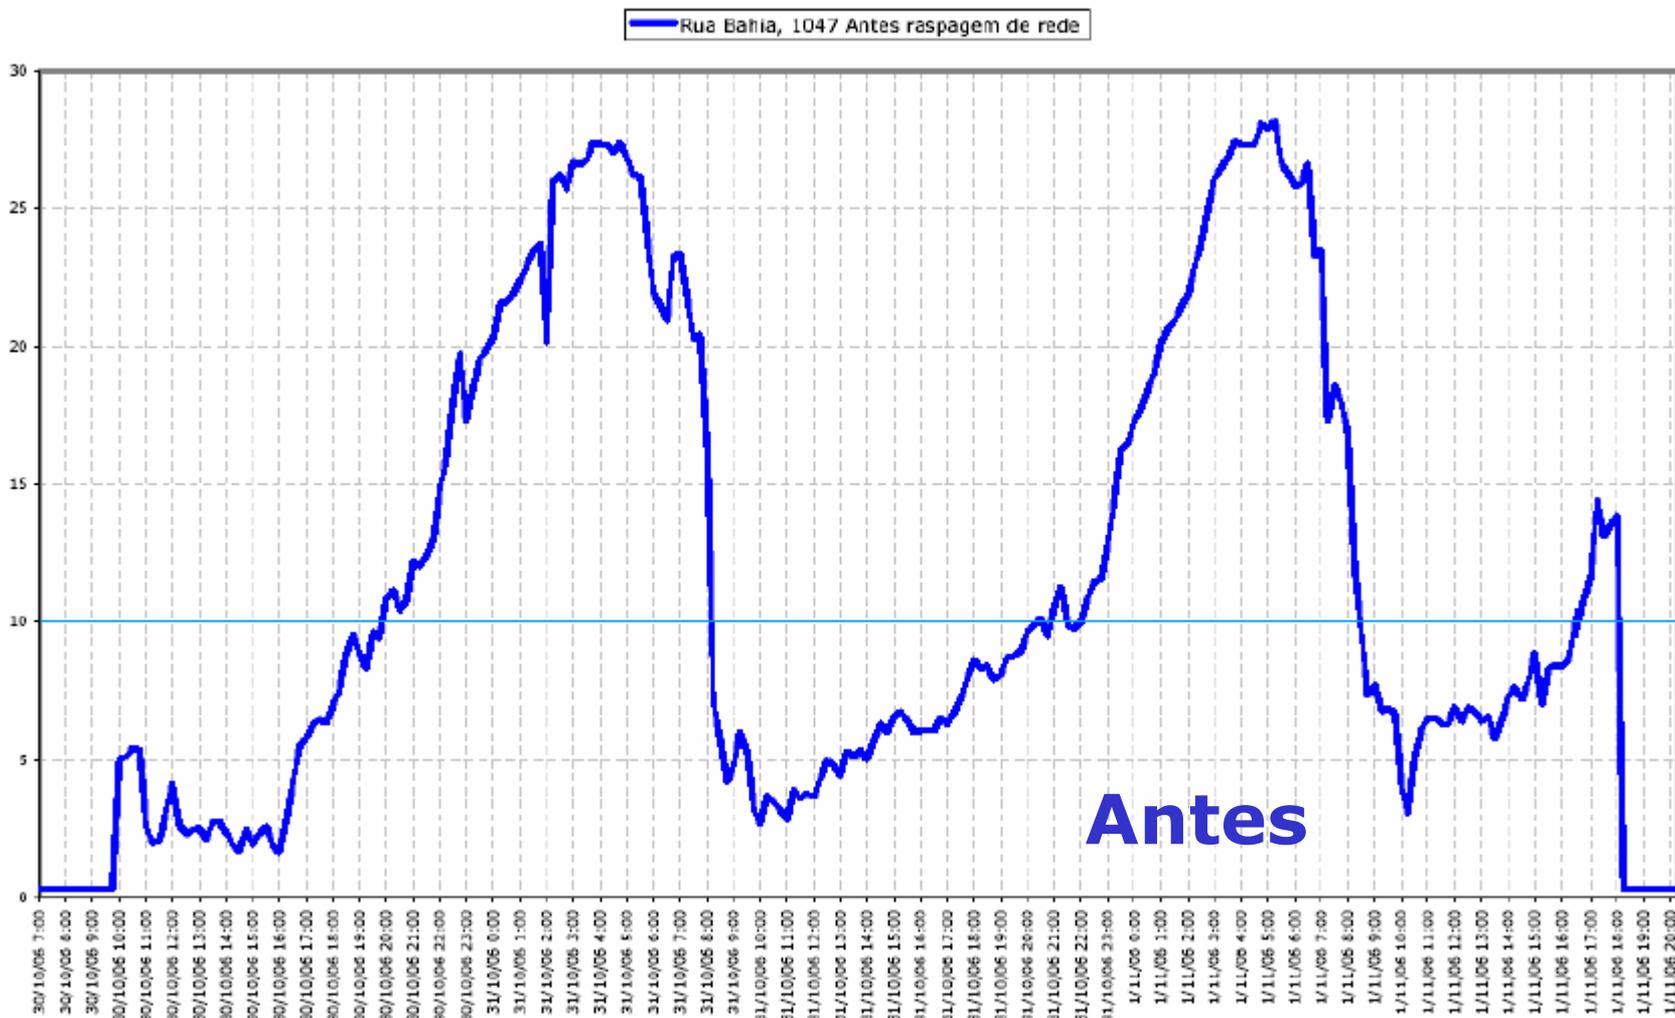
Gráfico Registrador de Pressão – out/2006 Setor Sumaré – Planta 10

Fonte: Sabesp/MCEA, 2006.

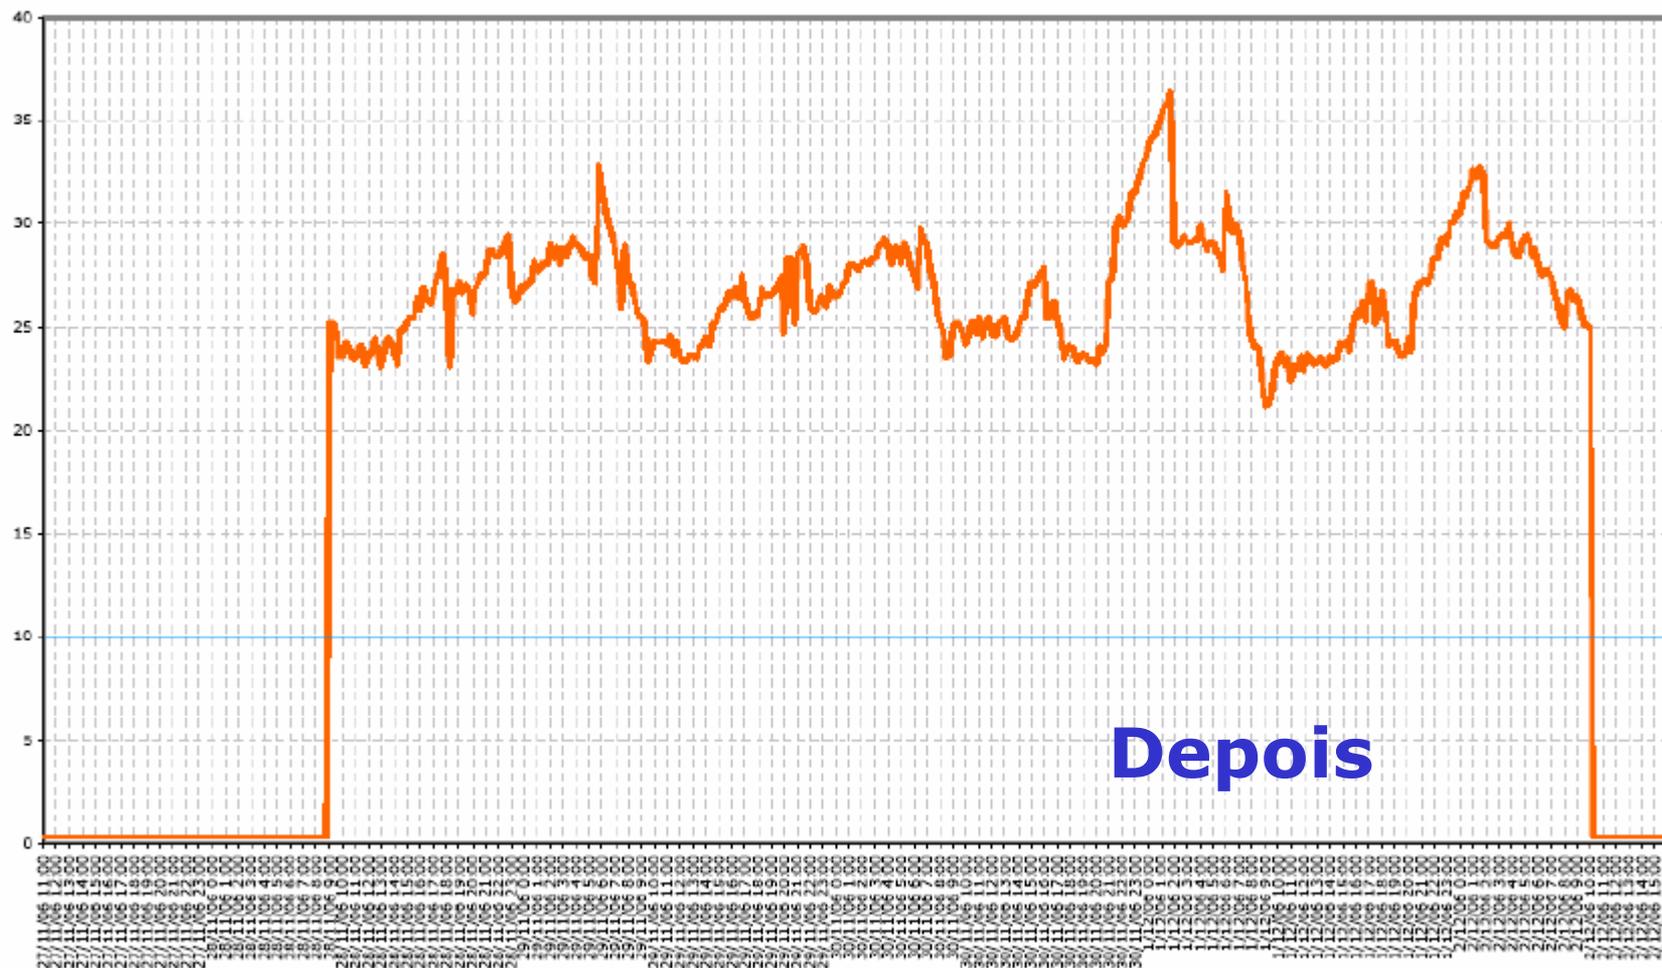
Gráfico Registrador de Pressão – nov/2006

Setor Sumaré – Planta 10

Rua Bahia, 1047 Após raspagem de rede

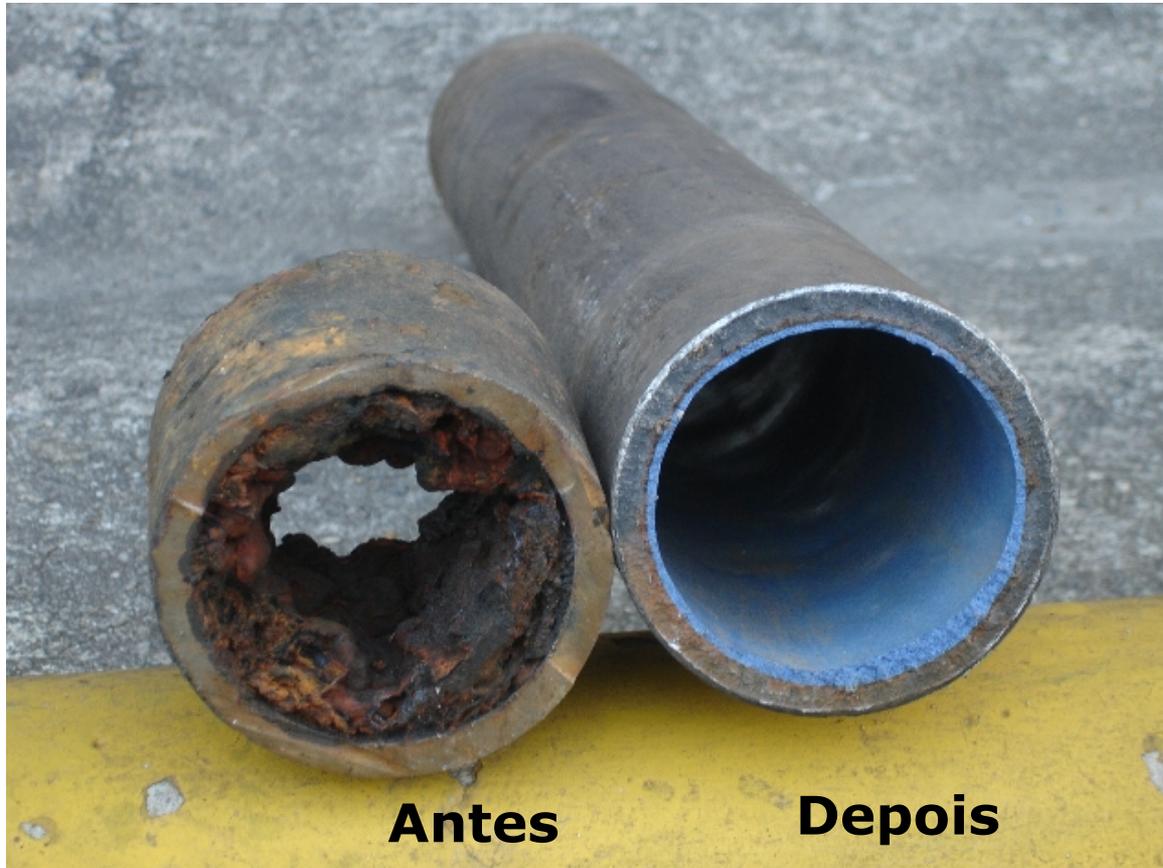
CT 16438/05 – Limpeza e Revest. - Setor Brooklin

Foto: Sabesp, 2006.

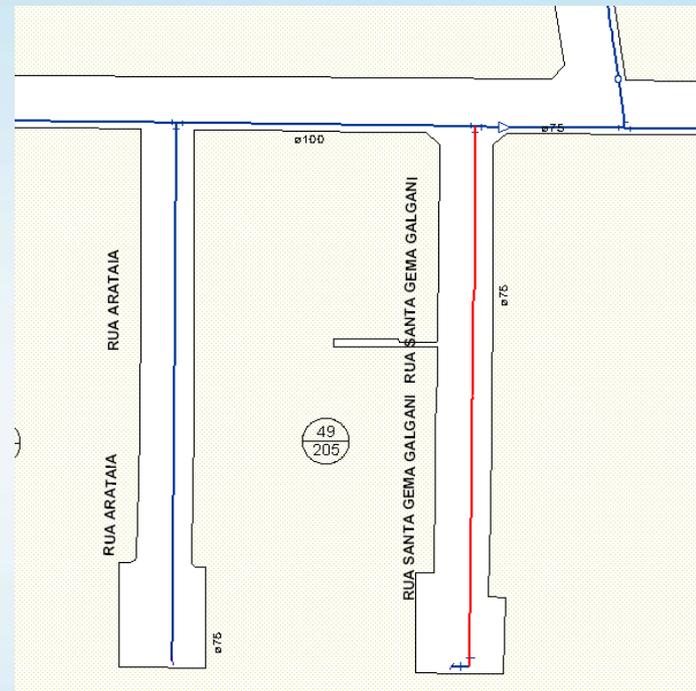
Relatório fotográfico: amostras de rede
Rua Santa Gema Galgani, retiradas em 28/10/06 – CT 23160/04 - Setor Deriv. Sacomã

DATA: 29/01/07 N°: 01/04	DATA: 29/01/07 N°: 02/04
LEGENDA: Amostra da Rede de água Ø 75mm, retirada da Rua Santa Gema Galgani em 28/10/06.	LEGENDA: Mesma rede - vista das incrustações em estágio inicial na parede da tubulação.
DATA: 29/01/07 N°: 03/04	DATA: 29/01/07 N°: 04/04
LEGENDA: Mesma rede - detalhe da incrustação abaixo do revestimento de argamassa acrílica.	LEGENDA: Mesma rede - detalhe da incrustação em estágio inicial na parede da tubulação.
DATA: 29/01/07 N°: 05/04	DATA: 29/01/07 N°: 06/04
LEGENDA: Mesma rede - vista externa do estado estrutural da parede da tubulação.	LEGENDA: Mesma rede - vista da tubulação, lado posterior.

Data da Último Revestimento 01/09/2006

Material FOFO

Diâmetro (mm) 75

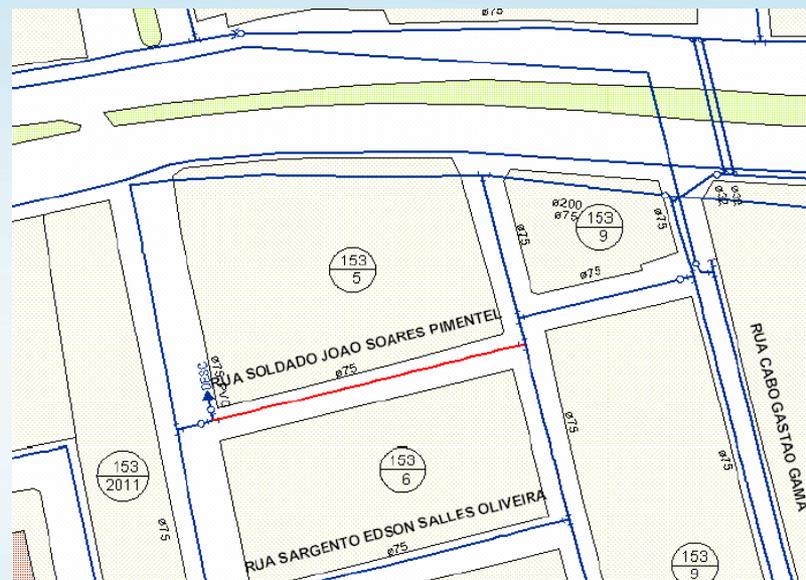
ASSUNTO: **Relatório fotográfico: amostras de rede**
Rua João Soares Pimentel, retiradas em 22/09/06 - CT 12255/98 - Setor Sapopemba

DATA: 01/10/06 Nº: 01/04	DATA: 01/10/06 Nº: 02/04
LEGENDA: Amostra da Rede de água Ø 75mm, retirada da Rua João Soares Pimentel em 22/09/06.	LEGENDA: Mesma rede - vista parcial das incrustações e do estado da parede da tubulação.
DATA: 01/10/06 Nº: 03/04	DATA: 01/10/06 Nº: 04/04
LEGENDA: Mesma rede - estágio inicial de formação de incrustações na tubulação.	LEGENDA: Mesma rede - vista da incrustação interna da tubulação.
DATA: 01/10/06 Nº: 05/04	DATA: 01/10/06 Nº: 06/04
LEGENDA: Mesma rede - vista externa do estado estrutural da parede da tubulação.	LEGENDA: Mesma rede - detalhe da parede interna da tubulação.

Data da Último Revestimento 01/07/2001

Material FOFO

Diâmetro (mm) 75

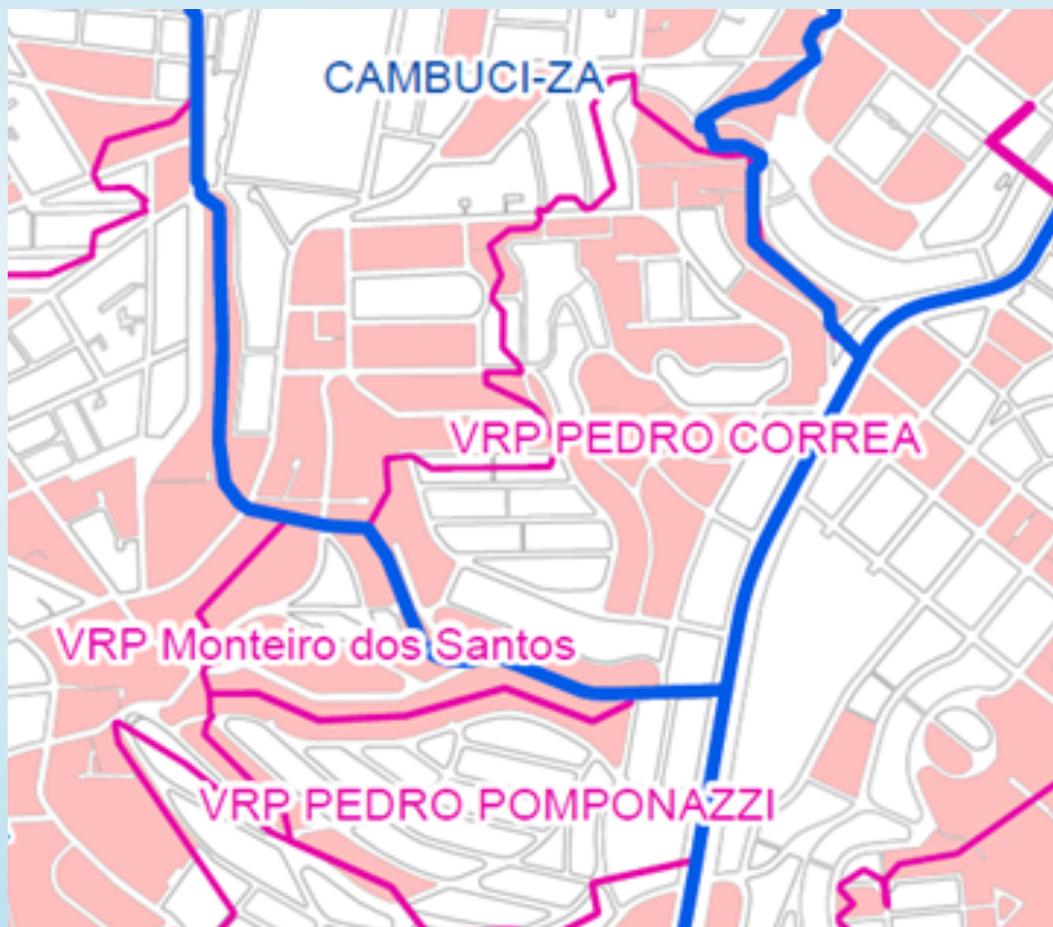
CT 37546/06 – Ocorrências Vazamentos 2011

Avaliação de resultados - Substituição
