MÉTODOS DE REABILITAÇÃO DE SINGULARIDADES NO ESGOTO

RESUMO

Este trabalho consiste em estudar o Sistema de Esgotamento Sanitário (SES) da cidade de São Bernardo do Campo. O trabalho é dividido em duas etapas principais, sendo que a primeira são os levantamentos e as análises de dados de manutenção; e a segunda etapa consiste em avaliar as metodologias de reabilitação das singularidades do Sistema de Esgotamento Sanitário de São Bernardo do Campo.

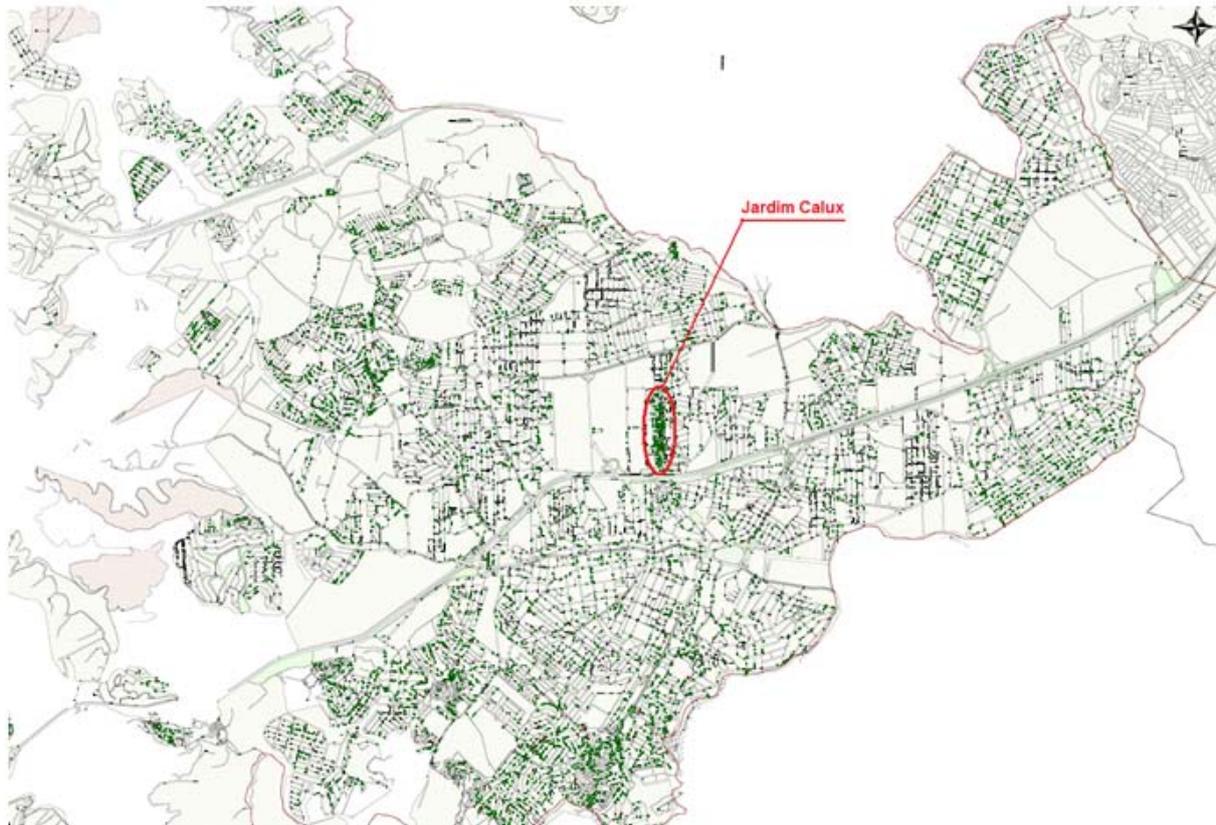
Figura 2 – Mapa Temático de Manutenção na Cidade de São Bernardo do Campo

Restringindo o escopo do trabalho, os mapas temáticos foram baseados no banco de dados do sistema de registro SIGAO – Sistema Gerenciamento ao Atendimento Operacional. Este sistema registra e rastreia conforme exigências da lei Sarbanes-Oxley - SOX, os históricos de reclamações do cliente e serviços executados no imóvel.

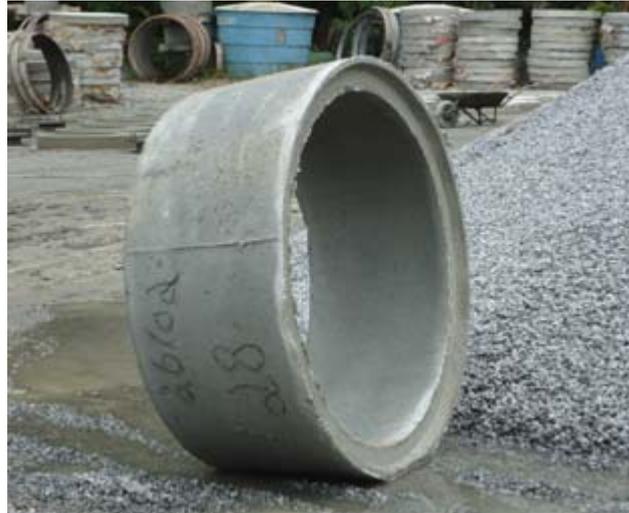
Figura 4 – Aduela em concreto junta seca.

Aduelas são peças pré-fabricadas em concreto armado no formato cilíndrico que assentadas servem como paredes de sustentação para construção de poços de visita. Estas devem ser assentadas sobre a laje de fundo.

Assenta-se as aduelas uma em cima da outra até chegar à altura desejada do poço de visita.

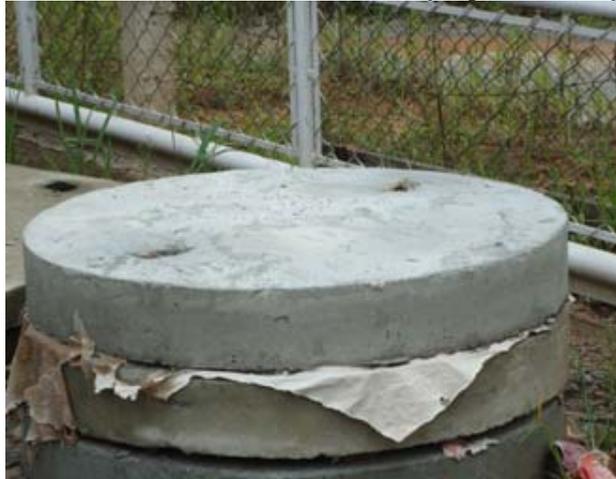
Figura 5 – Laje de fundo

Laje de fundo são peças fabricadas em concreto armado que servem para ser assentada no fundo da construção dos poços de visita com intuito de firmar e estabelecer uma fundação para sustentação do poço a ser construído.

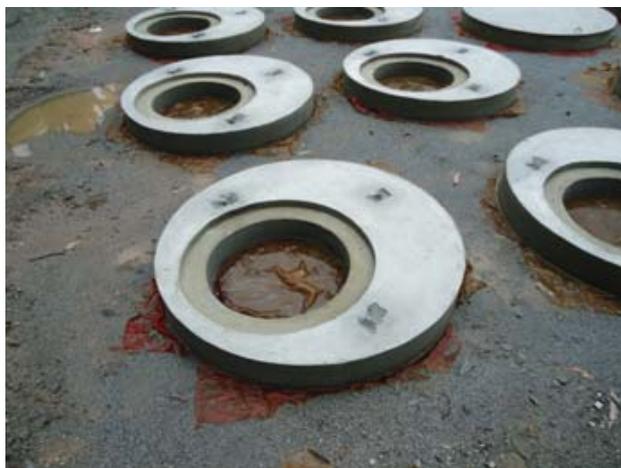
Figura 6 – Laje superior

Laje superior são peças fabricadas em concreto armado utilizadas para serem assentadas em cima das aduelas, servem para fazer a redução do diâmetro dos poços de visitas e receber o assentamento do tampão de ferro fundido.

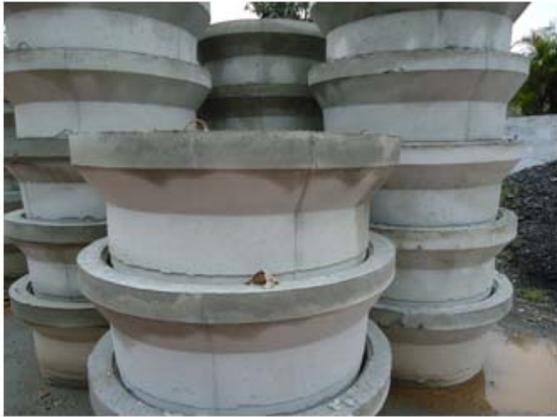
Figura 7 – Anel de concreto com junta elástica

Este método consiste em reconstrução total do poço de inspeção. Estas aduelas atualmente são as certificadas para a construção dos poços de inspeção da SABESP.

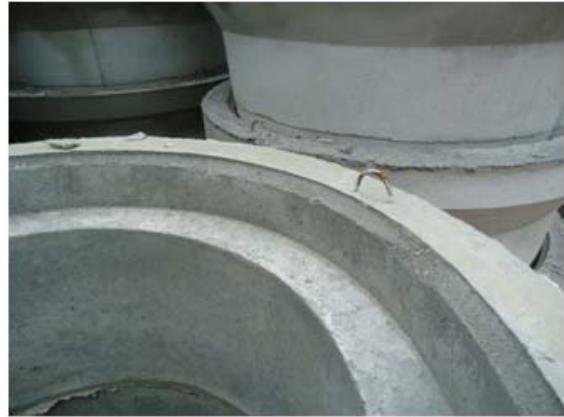
Figura 8 – Vista do encaixe da junta elástica

As aduelas em concreto com junta elástica são assentadas com anel O'ring que tem formato de gota, este anel O'ring no momento do encaixe faz um giro encaixando-se a aduela, fazendo a calafetação das peças.

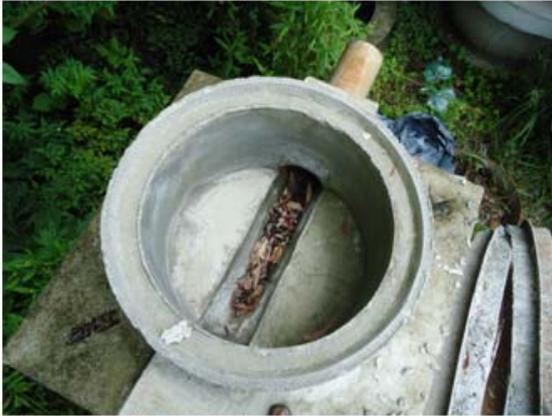
Figura 9 –Aduela e fundo pronto

Este método consiste em reconstrução total do poço de inspeção onde o fundo deverá estar pronto já chumbado na primeira aduela do poço.

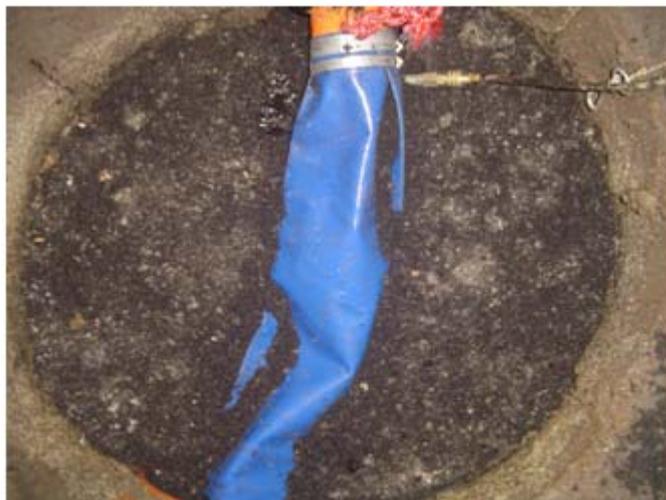
Figura 11 - Fundo sendo moldado em material betuminoso

Esta tecnologia necessita do poço de visita estar bem seco, portanto o bloqueador de fluxo de esgotos no SES é imprescindível. Após o poço estar seco joga-se o concreto betuminoso a frio a fim de confeccionar o fundo de acordo com a direção do fluxo de efluente. Executa-se a compactação do concreto, garantindo assim a forma desejada. Na seqüência ocorre o jateamento de areia para fazer a remoção de impurezas das paredes do poço, após concluída a limpeza inicia-se a aplicação da tinta de poliuretano elastomérico nas paredes, fundo e laje. Esta pintura terá uma espessura de no mínimo 3 mm e após seca formará uma peça monolítica sem emendas.

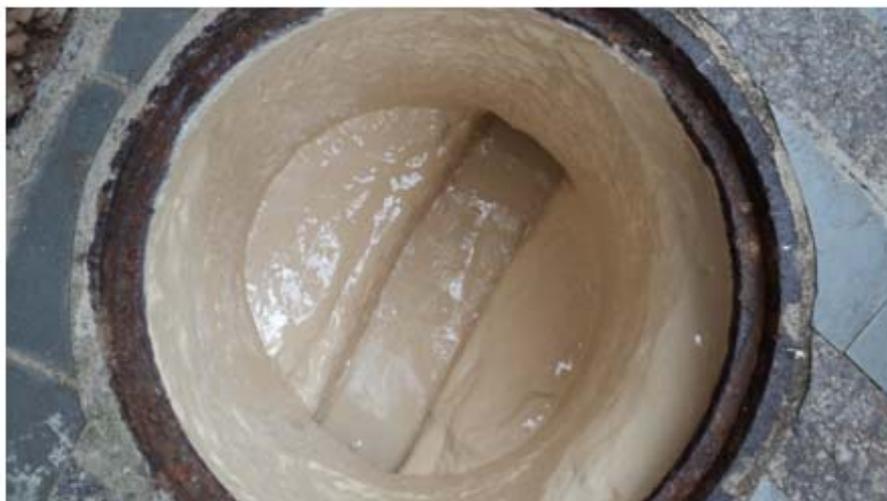
Figura 12 - Poço visita após aplicação da tinta PU

Este método consiste em reabilitação total do poço de inspeção. Lembramos que esta técnica foi importada e adaptada da recuperação de reservatórios de efluentes.

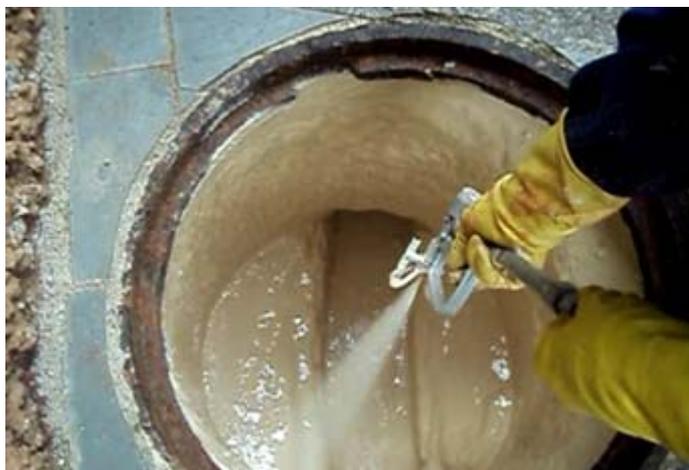
Figura 13 - Aplicação da tinta PU

A aplicação da tinta PU ocorre por uma máquina específica que faz a mistura de poliuretano e catalisador. O tempo de secagem deste revestimento é de 01 hora.

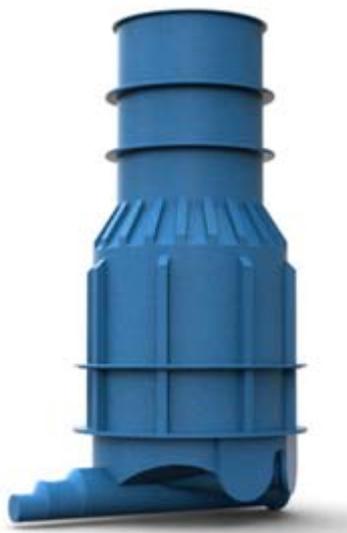
Figura 15 - Poço de visita em polietileno

Este método consiste em instalação de poço de visita rotomoldado em polietileno. Lembramos aqui que estes poços estão especificados pela área de suprimentos da SABESP.

O poço em polietileno atende até o diâmetro de 300 mm acima desse valor a execução deverá ser pelo método tradicional de aduelas de concreto.

O poço em polietileno passou pela qualificação e desenvolvimento da SABESP. Quanto ao custo o poço em polietileno torna-se vantajoso, pois as aduelas em concreto certificada são caras e requerem logísticas de transporte pesadas.

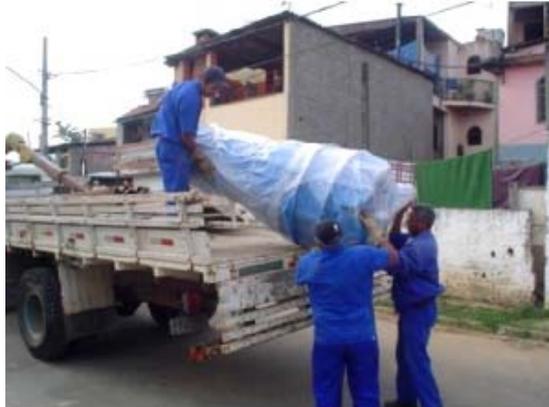
Figura 16 - Descarga sendo feita manualmente

Os poços rotomoldados são peças grandes, porém leves não necessitando de caminhões para seu transporte. A carga e descarga ocorrem manualmente.

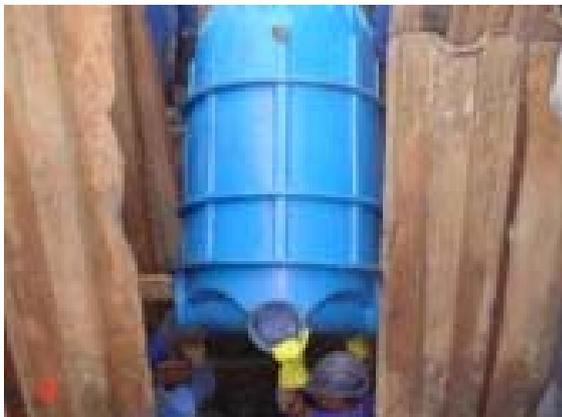
Figura 17 - Descida feita manualmente

A descida do poço de visita é feita manualmente sendo assentado em cima do fundo de areia, para encaixar as tubulações no corpo do poço são abertos furos com serra copo e inserido junta elástica de vedação para receber a tubulação, ficando faltando apenas conectar as tubulações da rede com luvas.

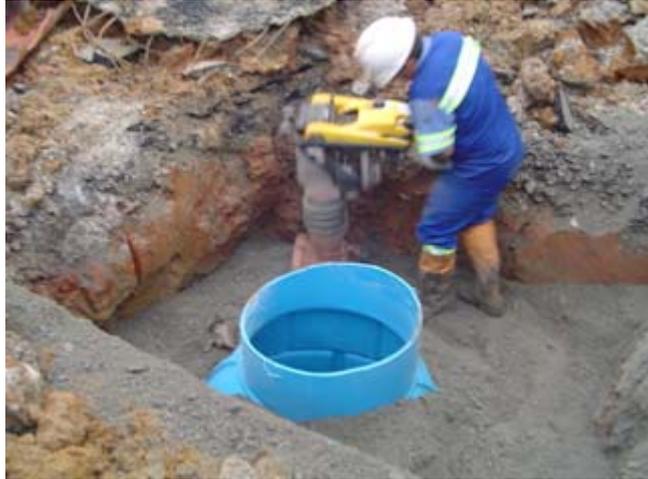
Figura 19 - Compactação sendo executada

O assentamento do tampão deverá ser feito após a conclusão do aterro, pois será executada uma cinta de concreto diretamente no solo compactado. Nunca apóie o tampão diretamente nas paredes do poço de polietileno.

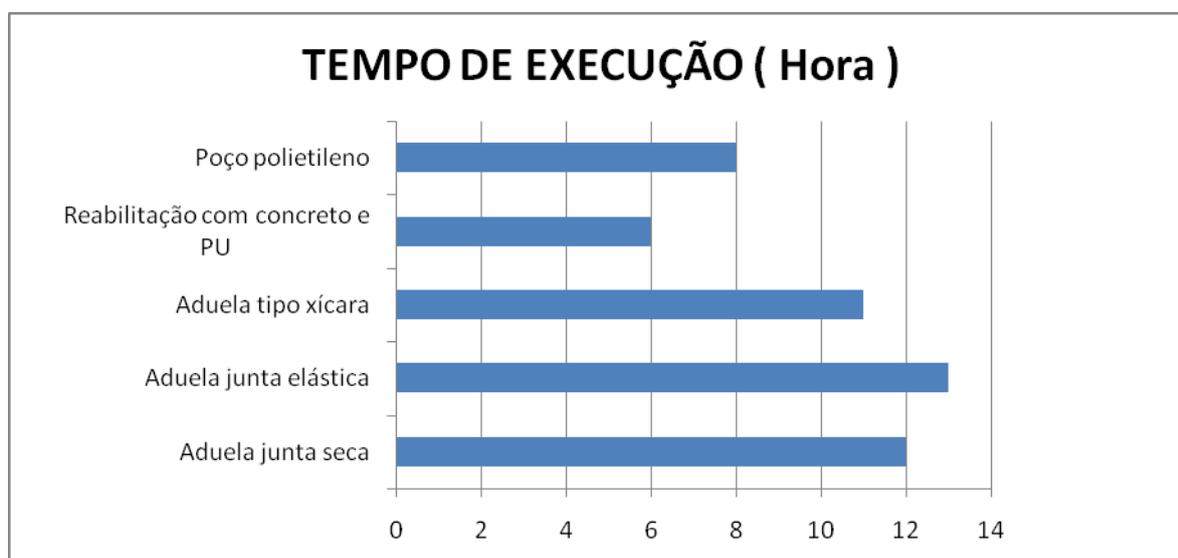
TABELA 02 – Gráfico comparativo tempo de execução

Dos métodos estudados 04 (quatro) possuem muita semelhança na reconstrução com todas as etapas de serviços operacionais, apenas 01 método conseguiu evitar a abertura de valas, geração de resíduos inertes e reposição de asfalto, o que seria ótimo para a segurança e gestão dos serviços operacionais, ocorre que devido ao alto custo da matéria prima e ao setup do processo o custo se eleva, restringindo a execução para caso onde o processo tradicional se torna complexa.
