## EFEITO DA TORNEIRA BÓIA DE RESERVATÓRIOS DOMICILIARES NA EFICIÊNCIA DA MEDIÇÃO DOS HIDRÔMETROS

### **RESUMO**

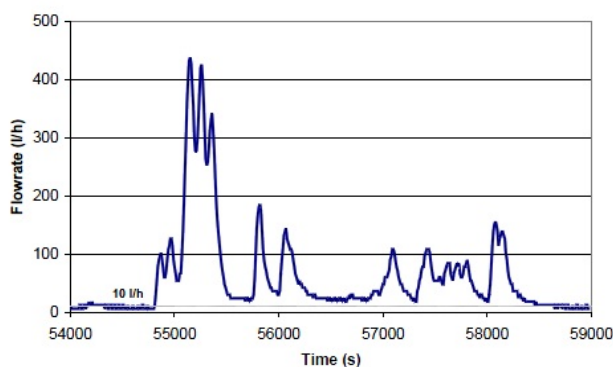
**Figura 1 Vazões ocorridas durante enchimento do reservatório (ARREGUI *et al.*, 2005)**

Arregui *et al.* (2005) apresentam um exemplo de uma residência onde o reservatório domiciliar é abastecido durante uma hora, de acordo com o gráfico da Figura 1. Durante um período de 15 dias, a maior vazão atingida foi inferior a 500 l/h. Neste exemplo, há um vazamento interno de aproximadamente 10 l/h. Desta forma, mais de 35% do volume consumido ocorre em vazões abaixo de 12 l/h, que não é registrada adequadamente por um hidrômetro classe B  $Q_n$  1,5 m<sup>3</sup>/h, cuja vazão mínima é de 30 l/h. Para este caso, os autores recomendam a utilização de hidrômetros mais sensíveis a baixas vazões, como um hidrômetro de vazão nominal 0,6 m<sup>3</sup>/h.

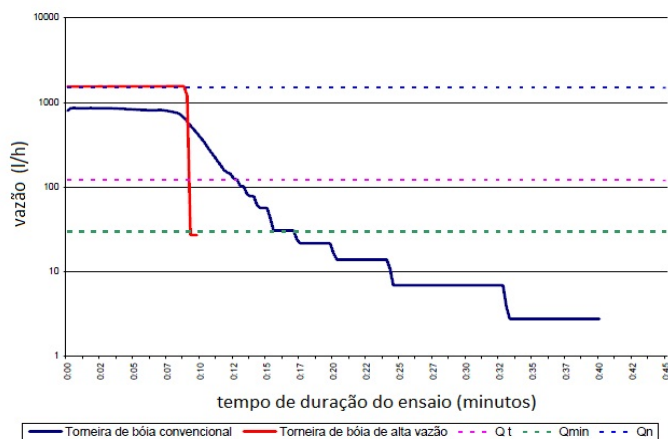
**Figura 2 Comportamento das vazões ao longo do tempo – torneiras de bóia convencional e de alta vazão (PEREIRA e ILHA, 2008)**

- Na fase final de enchimento do reservatório são praticamente nulos os efeitos do gotejamento;
- O tempo de enchimento do reservatório domiciliar é bem menor;
- A vazão de enchimento é bem superior;
- É notório o fechamento rápido do servo comando da válvula, conforme Figura 2.

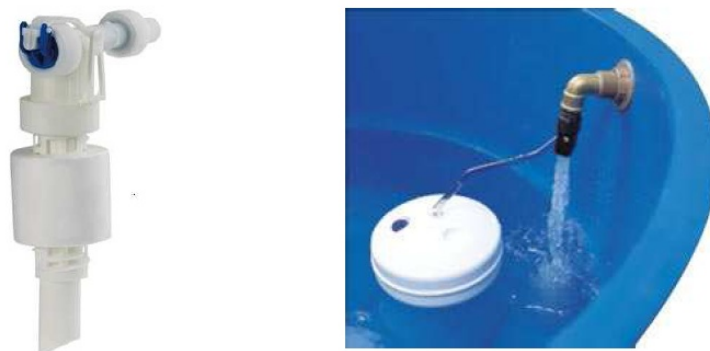
**Figura 3 Exemplos de torneira bóia de alta vazão**

O presente trabalho discute a influência das baixas vazões provocadas pela torneira bóia convencional, presente nos reservatórios domiciliares, quanto à eficiência da medição dos hidrômetros. Apresenta-se o resultado da substituição da torneira bóia convencional por torneiras de alta vazão, conforme ilustração da Figura 3.

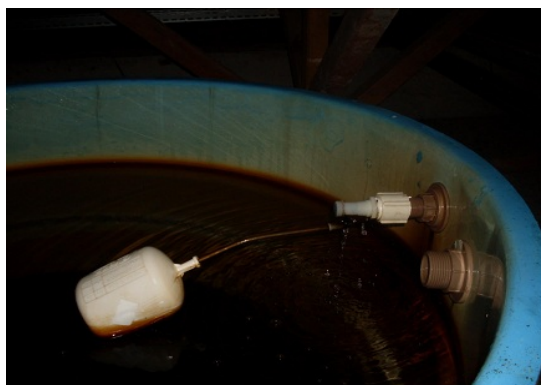
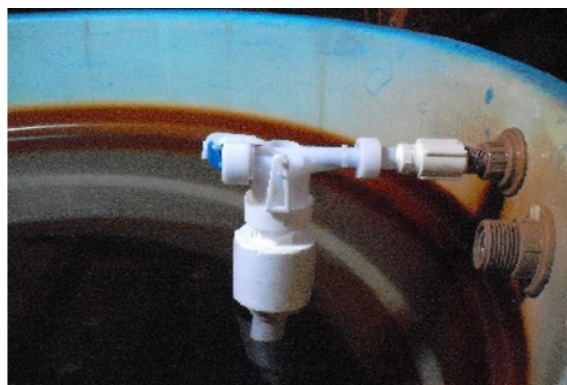
Torneira bóia convencional

Torneira bóia de alta vazão

**Figura 4 Torneira bóia convencional e de alta vazão**

O escritório possui reservatório de 500 litros e torneira bóia convencional de 3/4", que foi substituída por torneira bóia de alta vazão de 1/2", conforme Figura 4. Os serviços para substituição ocorreram com muita facilidade. Foi utilizado um redutor de 3/4" para 1/2" e fita veda rosca, sem necessidade de uso de ferramentas especiais. O tempo aproximado para execução dos serviços foi de 30 minutos.

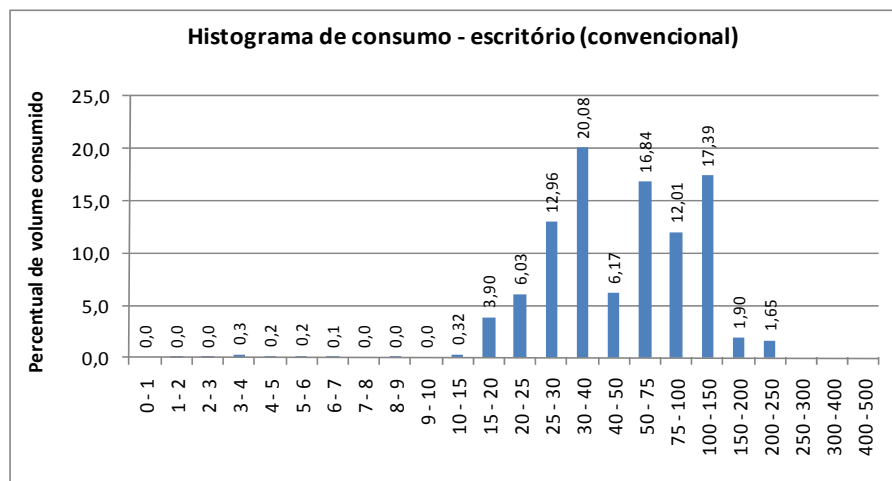
**Figura 5 Histograma - Torneira bóia convencional**

A Figura 5 apresenta o histograma de consumo na situação anterior, ou seja, com bóia convencional. A Figura 6 apresenta o histograma com a torneira bóia de alta vazão instalada. Observa-se que na presença da torneira bóia convencional, a maior parte das vazões ocorre entre 30 e 150 l/h. Uma pequena parcela das vazões (3,55%) ocorre entre 150 e 250 l/h.
