XXII Encontro Técnico da AESABESP

Avaliação da radiação UV na desinfecção de água de reúso

Genivaldo Inácio
Técnico de Saneamento da ETE ABC

Marcelo Morgado
Assessor de Meio Ambiente da Presidência da Sabesp
FENASAN, 02/08/2011

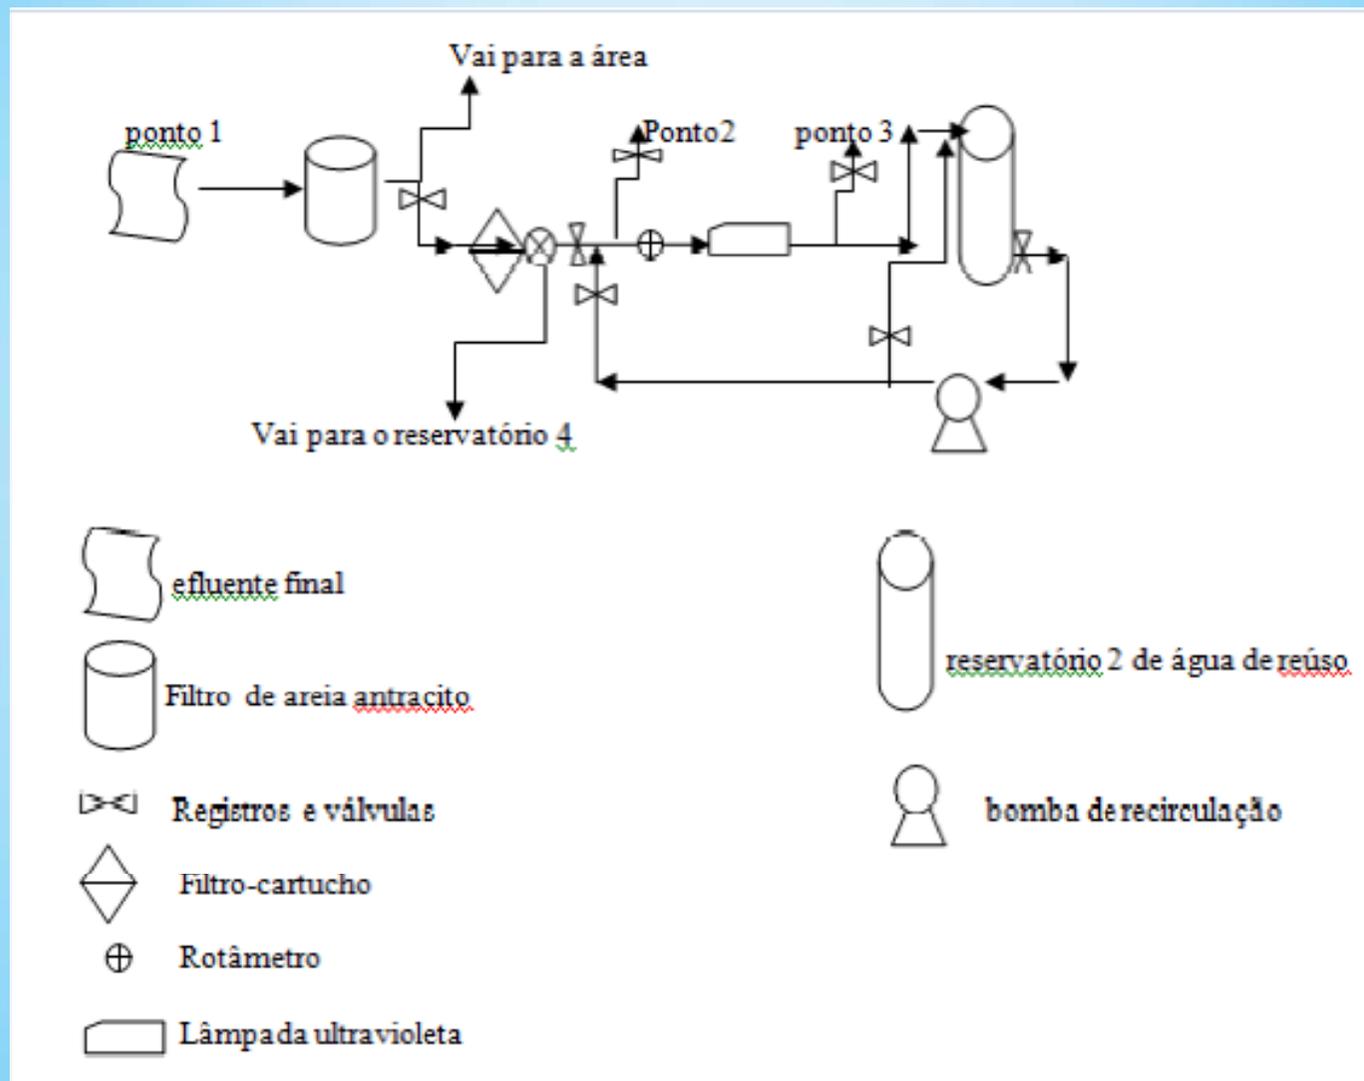
Croqui e fotos da montagem do sistema de testes

- montou-se a lâmpada em um circuito conforme foto e croqui a seguir, provido de rotâmetro para verificar se a vazão estava na faixa de trabalho do dispositivo UV;

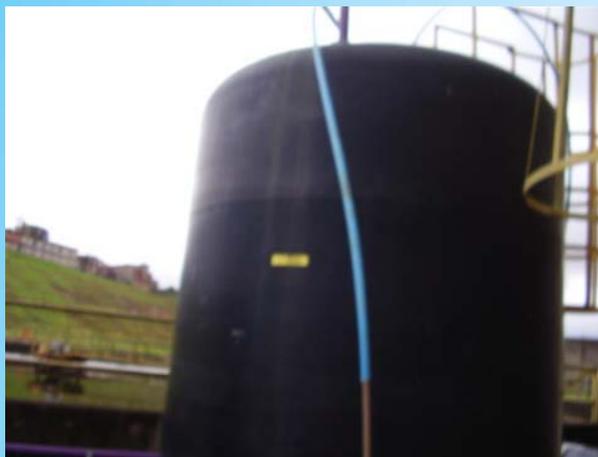
Foto 01: Reservatório 02 de água de reúso (25000 litros)

09:00: encerrada a alimentação do reservatório 02, atingindo-se a altura de 2,19 m e volume de 15.067m³. Iniciada a recirculação pela lâmpada UV.

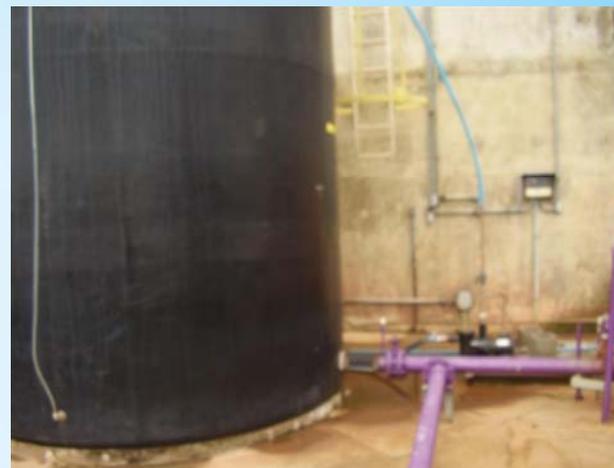
Foto 02: Sistema de retorno com bomba de recirculação e mangueira de nível

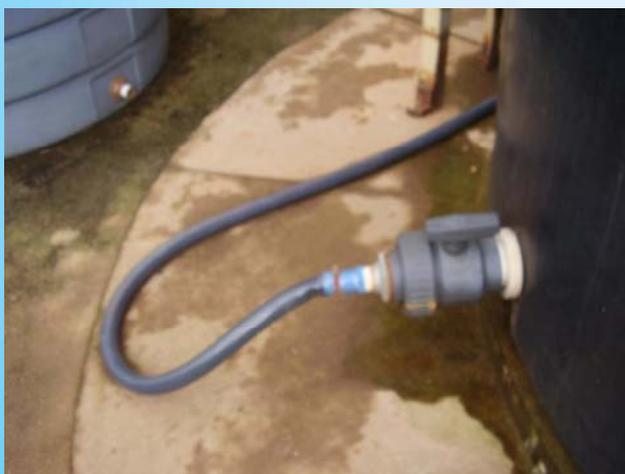
Foto 03: Tomada de sucção do sistema de recirculação

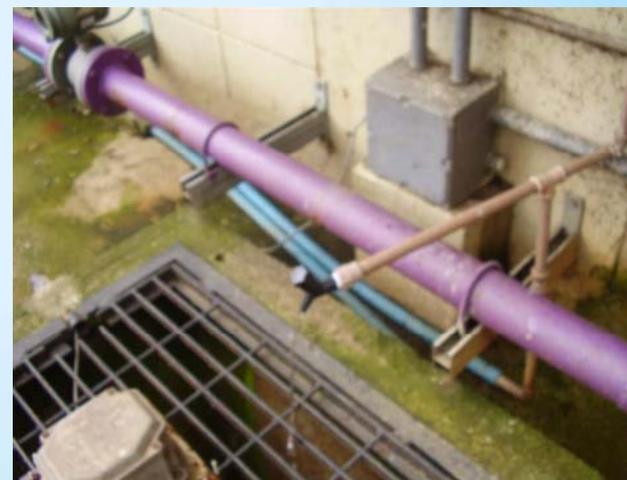
Foto 04: Ponto de tomada de amostra após a lâmpada UV

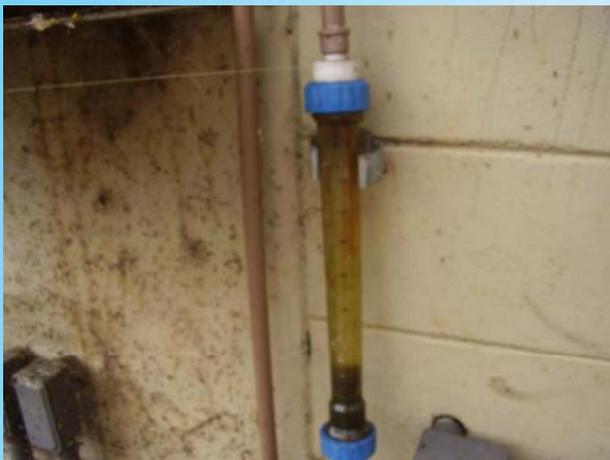
Foto 05: Rotômetro para medição de vazão antes da lâmpada UV

- realizou-se medição da turbidez em todos os ensaios para verificar o quão favorável era a passagem da radiação UV;
- a vazão foi ajustada para 600 l/hora, através das válvulas e rotâmetro de capacidade máxima 1200 l/hora, pressão do sistema 4 bar. Efetuaram-se coletas nos seguintes pontos:

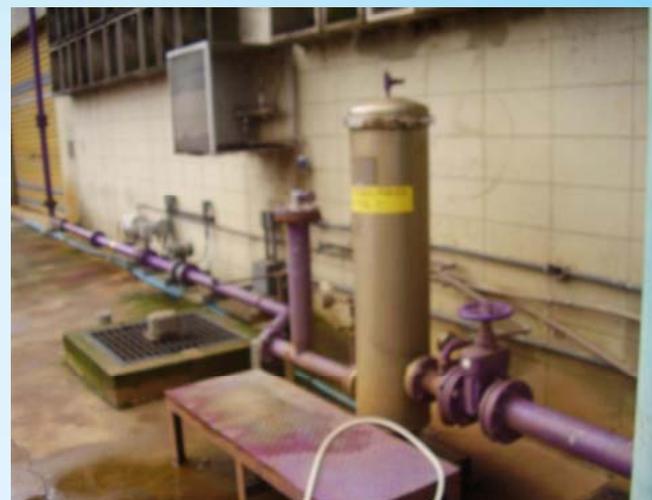
Foto 06: Sistema de filtro cartucho 1µm nominal

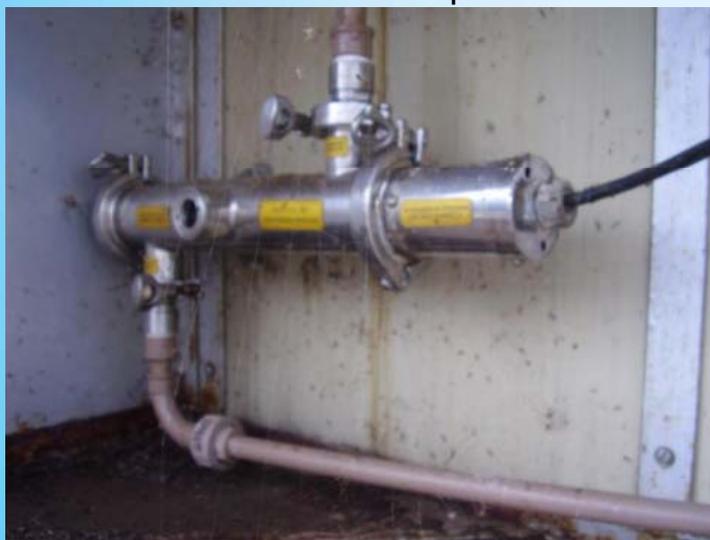
Foto 07: Dispositivo com lâmpada UV

Lâmpada ultravioleta Germetec H16C/5.5C - potência 1600W, emissão na faixa de 165 a 480nm, média pressão e transmitância de 60 a 65% (cedida gentilmente pelo fabricante para a realização dos testes).

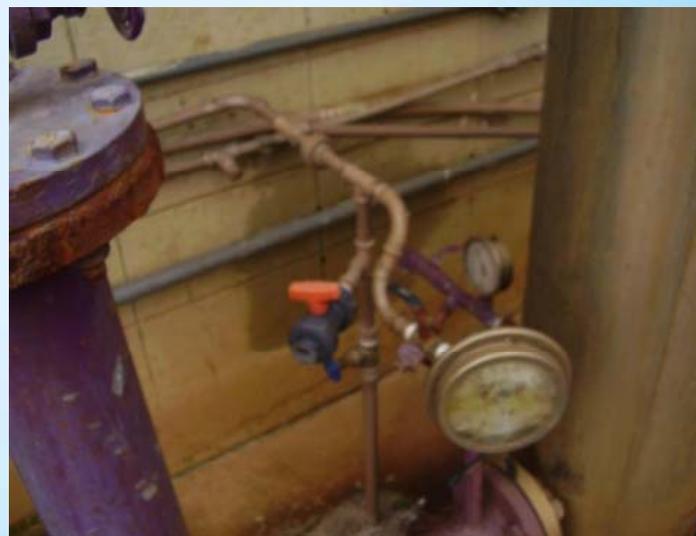
Foto 08: Ponto de alimentação e interligação da recirculação. Manômetro c/ menor divisão 0,10bar.

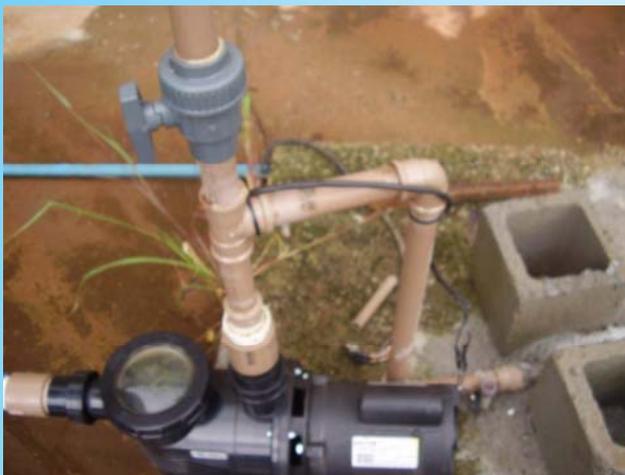
Foto 09: Bomba de recirculação e sistema de retorno p/ ajuste da vazão

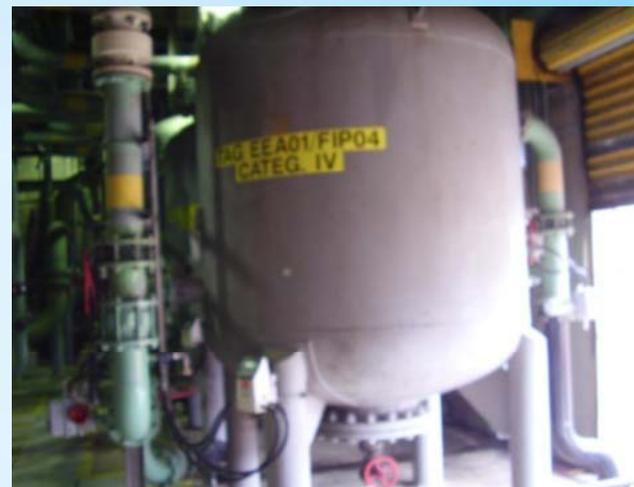
Foto 10: Filtro de areia/antracito.

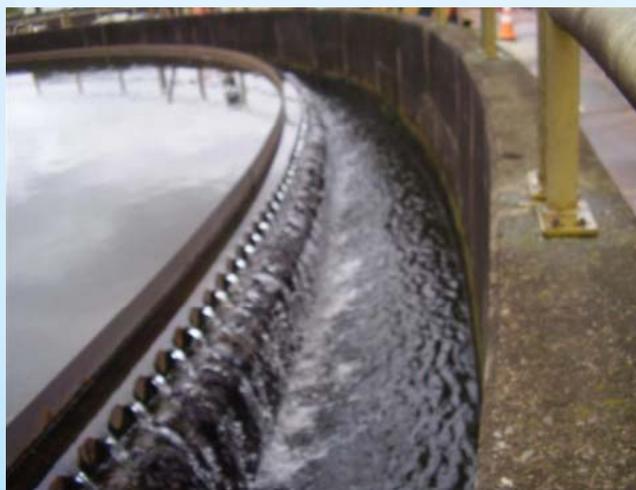
Foto 11: Vertedores dos decantadores secundários (coleta do efluente final).

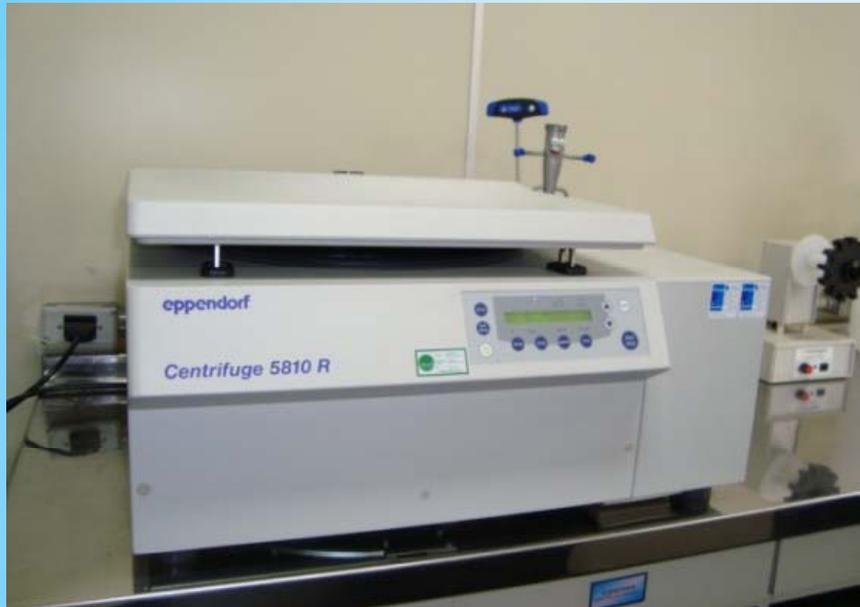
Centrifuga de 1500 G

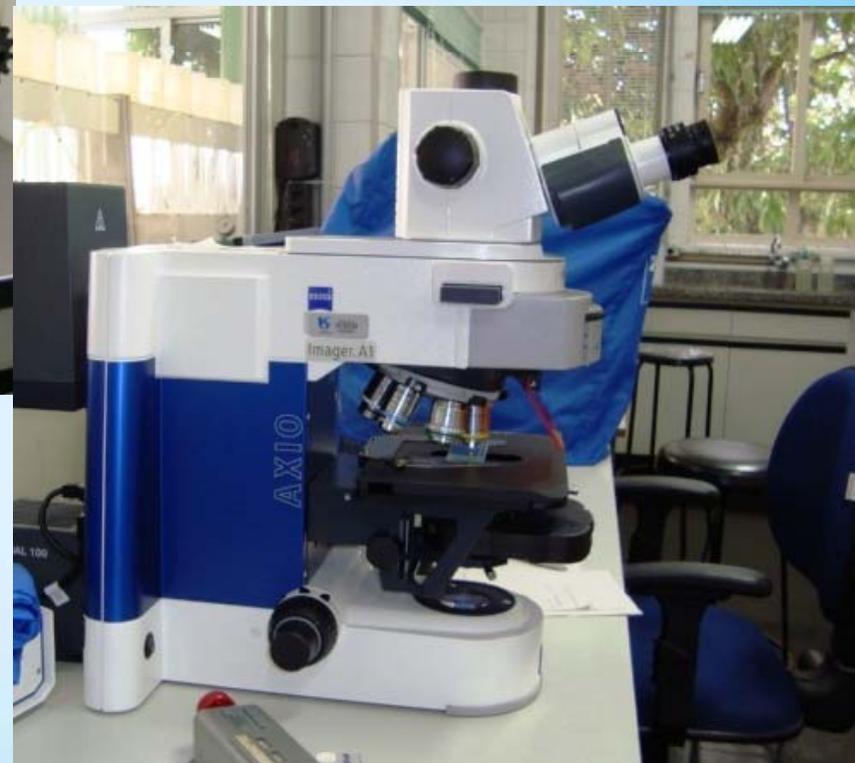
Microscópio de epifluorescência
