# PROJETO SEMPRE SEPARADOS: ÁGUAS PLUVIAIS E ESGOTOS. UMA PARCERIA ENTRE A SABESP E A PREFEITURA DO MUNICÍPIO DE BRAGANÇA PAULISTA

## **RESUMO**

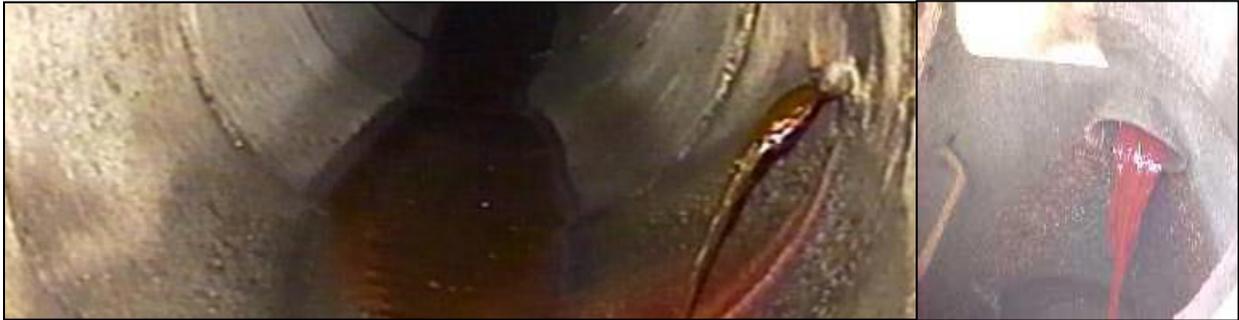
O teste é realizado através do lançamento de um corante nas instalações prediais internas dos imóveis. Inicialmente é realizado o lançamento do corante nas instalações sanitárias (geralmente no vaso sanitário), sendo após verificado através dos poços de visita e poços de inspeção da rede coletora se o corante foi encaminhado para a mesma, conforme apresentado na figura 1. Caso positivo, conclui-se que o imóvel está conectado à rede coletora, caso negativo, conclui-se que o esgoto não está sendo destinado à rede coletora de esgotos.

Em um segundo momento, é realizado no imóvel o lançamento do corante nas instalações pluviais do imóvel (geralmente em ralos destinados à captação de águas pluviais) e verifica-se através dos poços de visita e poços de inspeção da rede coletora se o corante foi encaminhado para a mesma. Caso positivo, conclui-se que o imóvel possui águas pluviais conectadas à rede coletora, caso negativo, conclui-se que as águas pluviais não estão sendo encaminhadas à rede coletora de esgotos.

**Figura 1: Execução de testes de corante, vista da chegada do corante**  
Fonte: Disponível em [www.otec.com.br](http://www.otec.com.br), acesso em 23/03/12

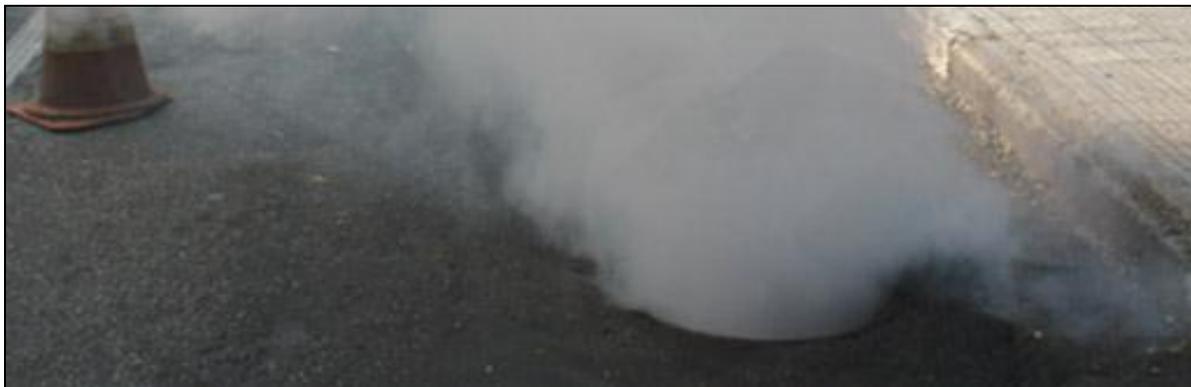
Outro teste que pode ser realizado é o teste de fumaça, onde é realizada a aplicação de fumaça não poluente e atóxica nas redes coletoras de esgotos conforme apresentado na figura 2. A fumaça é atóxica, não tem cheiro nem é prejudicial à saúde de pessoas ou animais. Após a aplicação, realiza-se uma inspeção visual e caso haja conexões de águas pluviais na rede coletora, a fumaça poderá ser verificada junto aos ralos de águas pluviais e calhas dos imóveis, bem como nas galerias e bocas de lobo, casos estas estejam interligadas à rede coletora.

**Figura 2: Execução de teste de fumaça, vista da saída da fumaça no poço de visita**  
Fonte: Disponível em [www.otec.com.br](http://www.otec.com.br), acesso em 23/03/12

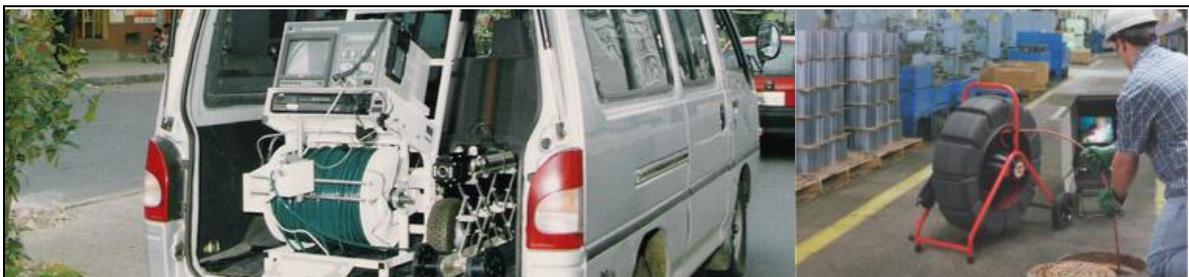
Caso necessário, podem ser executadas filmagens nas redes coletoras de esgotos para identificação de possíveis ligações clandestinas, interligações irregulares, etc., conforme apresentado na figura 3.

**Figura 3: Filmagem de redes coletoras de esgoto**  
Fonte: Disponível em [www.ridgid.com.br](http://www.ridgid.com.br), acesso em 23/03/12
