149 – A PROBLEMÁTICA DA AREIA NAS ESTAÇÕES DE TRATAMENTO DE ESGOTO – ESTUDO DE CASO: ETES DA BAIXADA SANTISTA

RESUMO

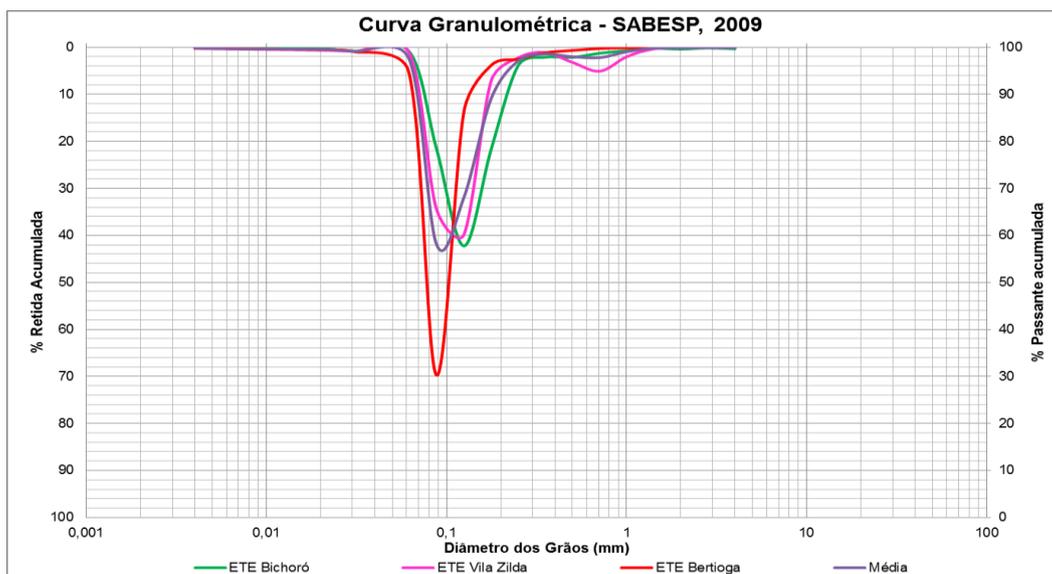
Figura 1: Curva granulométrica dos ensaios realizados pela SABESP na região da Baixada Santista. Fonte: Elaboração dos autores.

Os dados da Tabela 3 foram organizados de forma gráfica e podem ser melhor observados na Figura 1.

De acordo com a classificação granulométrica, os resíduos apresentaram as seguintes porcentagens médias: 0,11% de seixos, 0,19% de grânulos, 96,93% de areia, 1,81% de silte e 0,94% de argila.

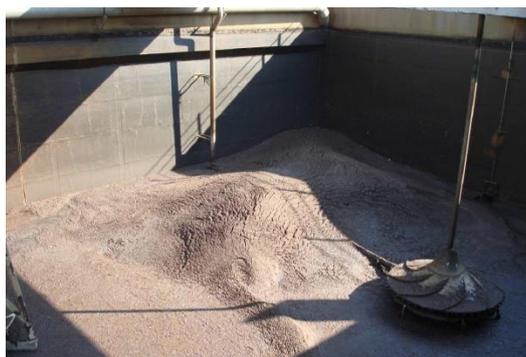
**Figura 2: Areia fina acumulada no tanque de aeração da ETE Limoeiro – Presidente Prudente-SP.
Fonte: SABESP, 2009.**

Para reafirmar que a problemática da areia não é exclusiva das regiões litorâneas, há registros de acúmulo de areia em outras estações de tratamento de esgoto instaladas em localidades distantes do litoral, como por exemplo a ETE Limoeiro, de Presidente Prudente-SP. A Figura 2 ilustra a quantidade de areia fina que fica retida nos tanques de aeração da referida estação.

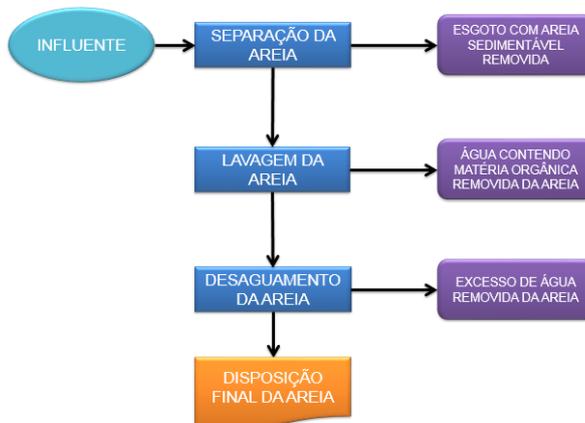
Figura 3: Principais etapas e processos de um sistema de remoção de areia completo. Fonte: Adaptado. METCALF & EDDY, 2016.

O fluxograma apresentado na Figura 3 ilustra as etapas e processos de um sistema de remoção de areia completo.

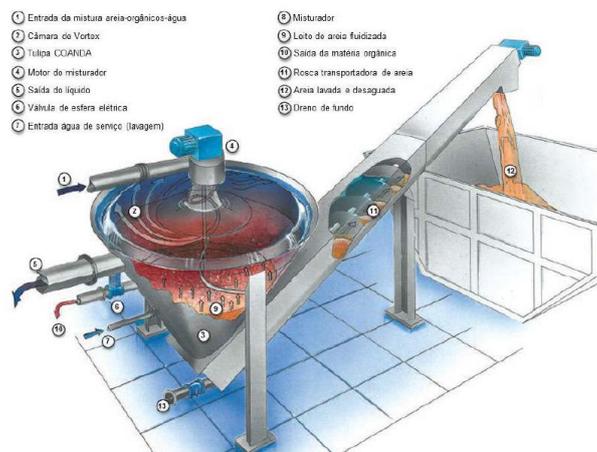
Figura 4: Componentes de um lavador de areia em desenho esquemático. Fonte: Catálogo Huber.

A Figura 4 apresenta um desenho esquemático dos componentes típicos de um lavador de areia.

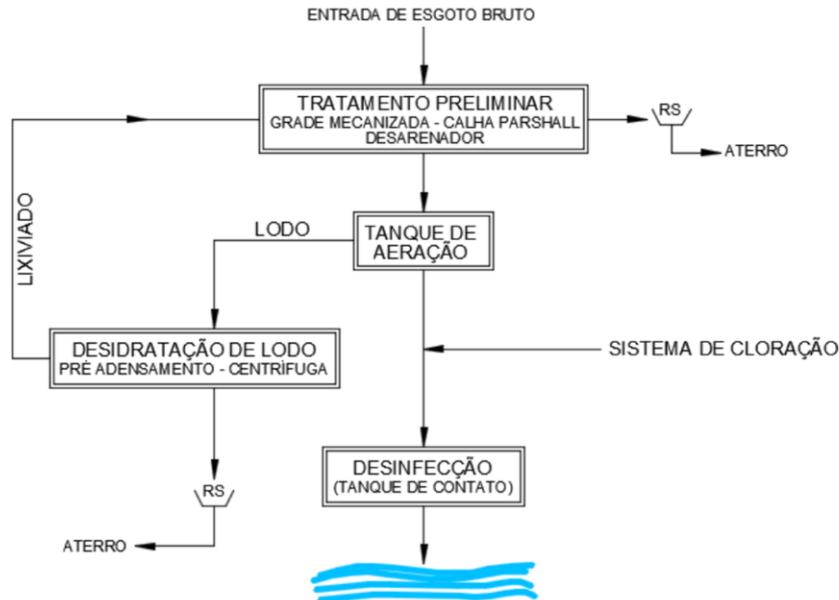
Figura 6: Fluxograma de processo de tratamento das ETEs da Baixada Santista. Fonte: SABESP.

Os resíduos sólidos e as areias retidos no gradeamento e no desarenador, respectivamente, também são enviados para o mesmo aterro em Cubatão. Na Figura 6, apresenta-se o fluxograma de processo de tratamento das referidas estações.

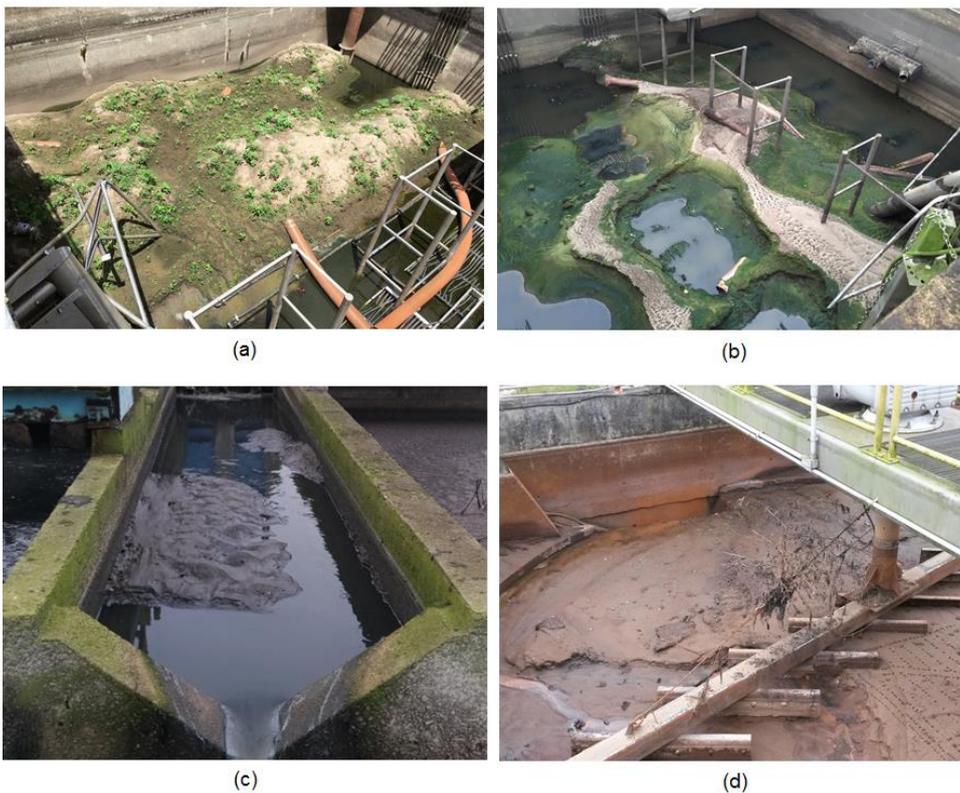
Figura 7: Areia acumulada nas unidades das ETEs da Baixada Santista. Fonte: Consórcio Engecorps-SHS, 2018.

A Figura 7 ilustra o maior problema sofrido hoje pelas estações de tratamento de esgoto da Baixada Santista: as imagens (a) e (b) referem-se à dois reatores biológicos da ETE Barigui, completamente tomados pela areia; a imagem (c) diz respeito à ETE Bichoró, revelando a areia acumulada no canal de by-pass, localizado ao lado do gradeamento; e a imagem (d) expõe um desarenador da ETE Guapiranga, também com elevada quantidade de areia presente na unidade.

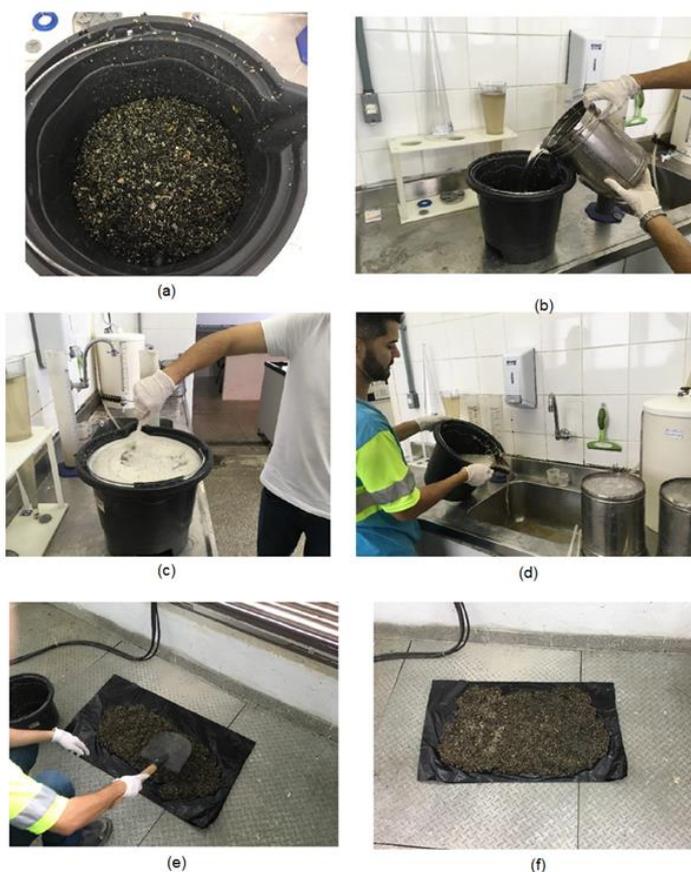
Figura 8: Etapas do procedimento de coleta e preparo das amostras. Fonte: Consórcio ENGECORPS-SHS, 2018.

Na Figura 8 é possível identificar os procedimentos como: (a) Areia coletada pelo operador na caçamba do desarenador; (b) Aplicação de hipoclorito de sódio para desinfecção da areia; (c) Aspecto da areia após a aplicação do hipoclorito de sódio, indo para descanso de 30 minutos; (d) Descarte do sobrenadante após o descanso; (e) Despejo da areia em lona plástica para secagem na sala de painéis; (f) areia espalhada aguardando a secagem.

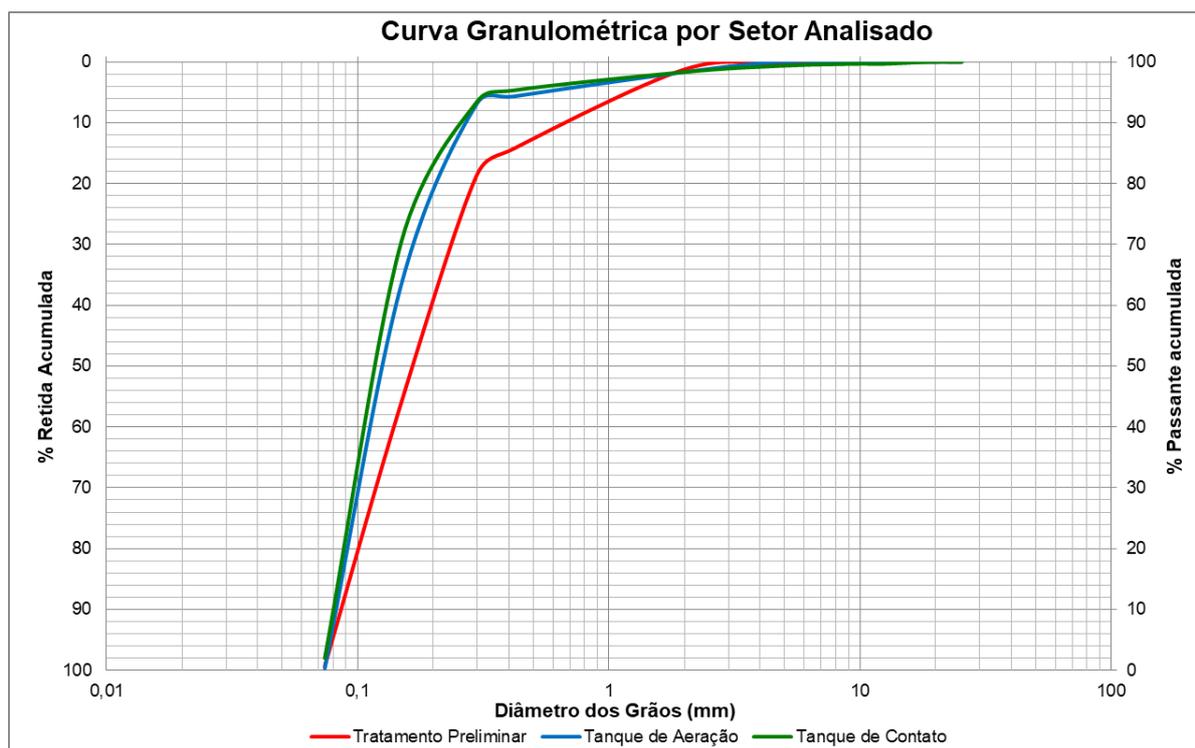
Figura 10: Curva granulométrica média por setores analisados. Fonte: Elaboração dos autores.

descartados, por não se enquadrar em nenhum local dos setores estabelecidos. Estabeleceu-se então, uma curva granulométrica média para cada setor, englobando todas as ETEs. A Figura 10 apresenta os resultados em forma gráfica.

É possível notar que as curvas apresentam comportamento semelhante e a maior parcela dos resíduos ficou retida entre as peneiras 0,149 mm e 0,074 mm de abertura. Para refinar a caracterização da areia, foram realizados novos ensaios de granulometria para 5 amostras com a utilização da peneira #140 (0,105 mm de abertura), não prevista no ensaio descrito em norma. Assim, as amostras 0214/2018 a 0218/2018 foram utilizadas para esse propósito, utilizando as peneiras de abertura 3/4", 1/2", 3/8", #4, #10, #40, #50, #100, #140 e #200. Os resultados desses ensaios estão sintetizados na Tabela 6.

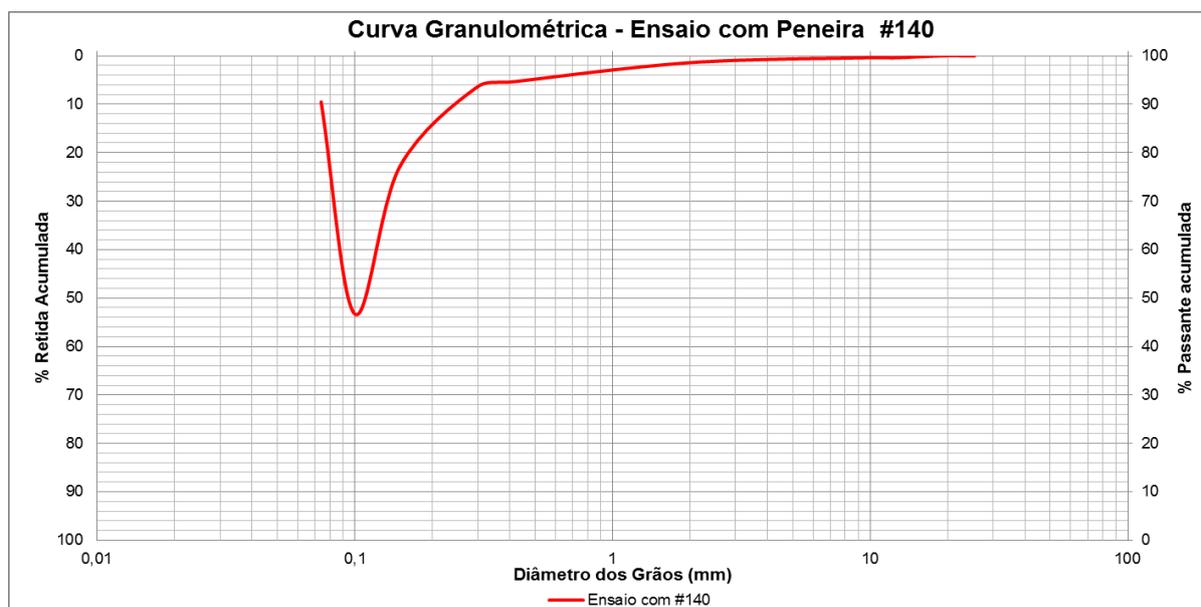
Figura 10: Curva granulométrica média referente aos ensaios com a peneira #140. Fonte: Elaboração do próprio autor.

Os dados da Tabela 6 foram organizados de forma gráfica e a Figura 10 apresenta a visualização desses resultados.

De acordo com os dados da Tabela 6 e da Figura 11, verificou-se que a maior parte da areia avaliada apresenta diâmetro de 0,10 mm (média de 53,3% ficaram retidos na peneira de 0,10 mm). De acordo com o estudo realizado Tomiello (2008) para ETE 02 Sul de Maringá-PR, a maior parte dos resíduos ficou retida na peneira com abertura de 0,600 mm, seguida da peneira de abertura de 2,4 mm. Portanto, constatou-se que a areia retida nas unidades de tratamento das ETEs da Baixada Santista é mais finas.
