189 - AVALIAÇÃO DE NOVO MODELO DE CAIXA DE RETENÇÃO DE GORDURA

RESUMO

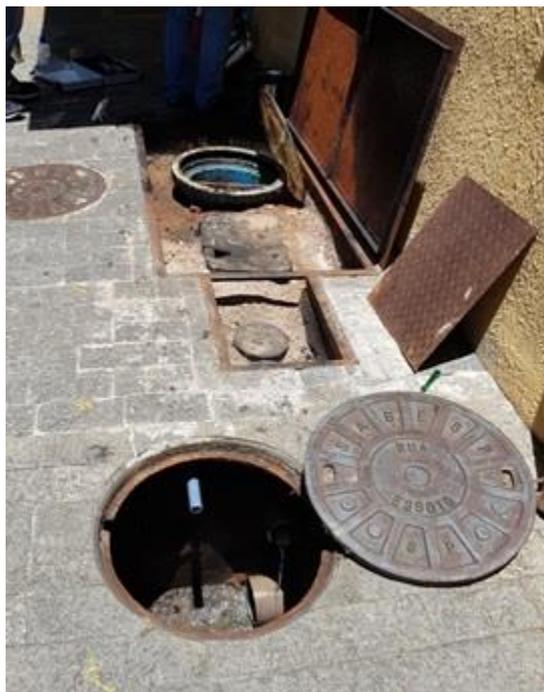
Figura 2: Foto da caixa de retenção de gordura do Grêmio da ETA ABV.

Abaixo, estão descritas as dimensões e peso da caixa de retenção de gordura instalada no restaurante do Grêmio da ETA ABV.

- Comprimento: 1720 mm.
- Largura: 800 mm.
- Altura: 1025 mm.
- Peso do tanque oval: 32 kg (espessura de parede = 6 mm).
- Peso total do equipamento: 39kg.

Após o acompanhamento em campo das atividades de coleta e a obtenção dos resultados das análises, a Tabela 4 apresenta os valores obtidos para cada parâmetro e o cálculo da eficiência de remoção de OG para cada intervalo de amostragem e as figuras 2 e 3 uma foto da caixa de retenção de gordura e dos pontos de coleta (afluente e efluente), respectivamente.

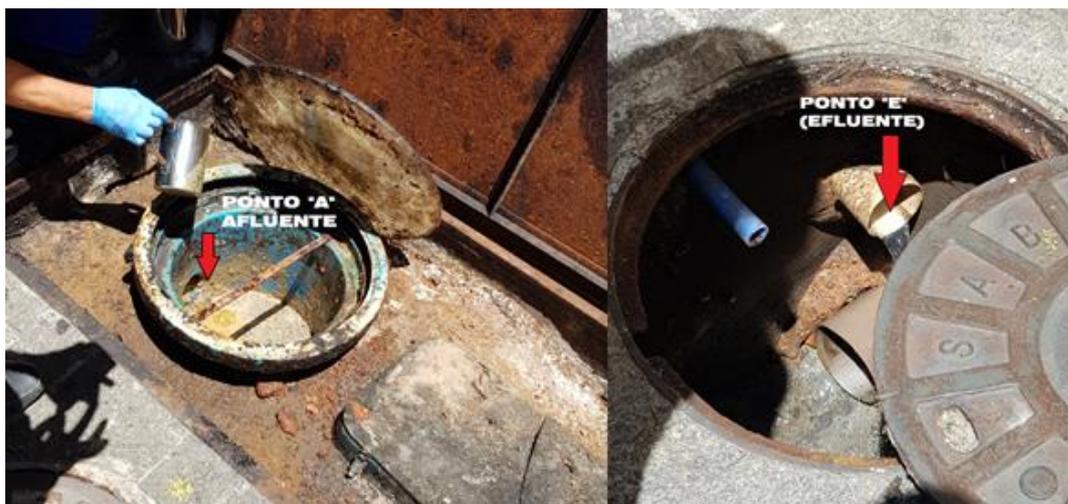
Figura 3 – Pontos Afluente (“A”) e Efluente (“E”).

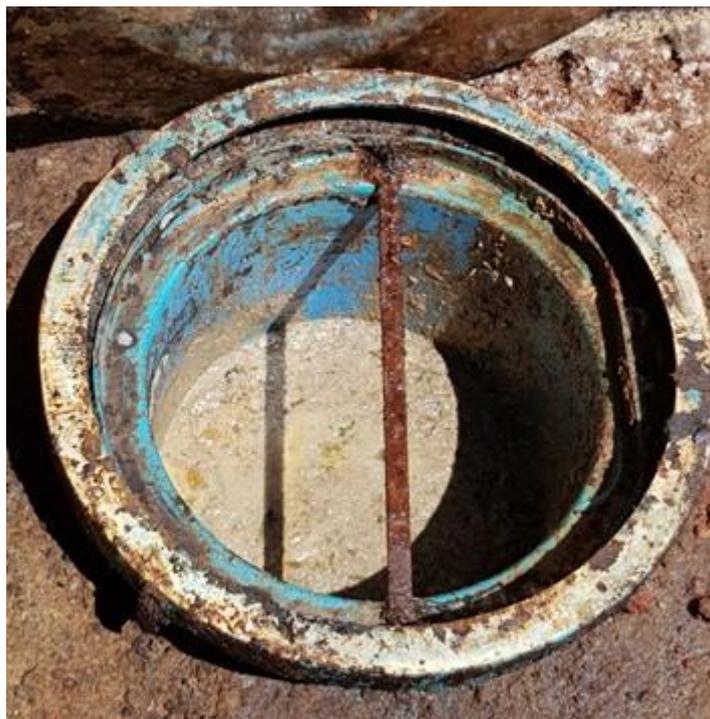
Figura 4 – Condição da caixa de retenção de gordura no primeiro dia.

No primeiro dia de trabalho, foi observado que a caixa de retenção de gordura estava muito cheia (Figura 4), ficando nítida a necessidade de manutenção (limpeza). Essa condição da caixa de retenção de gordura dificultou a coleta das análises no ponto afluente, chegando a afogar o local no momento da 3ª coleta do dia, 13h30 (Figura 5).

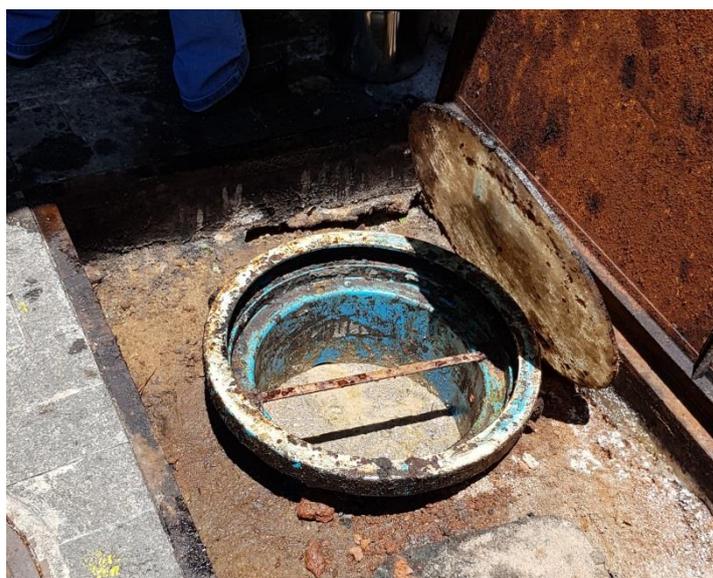
Figura 5 – Caixa de retenção de gordura com ponto “A” afogado.

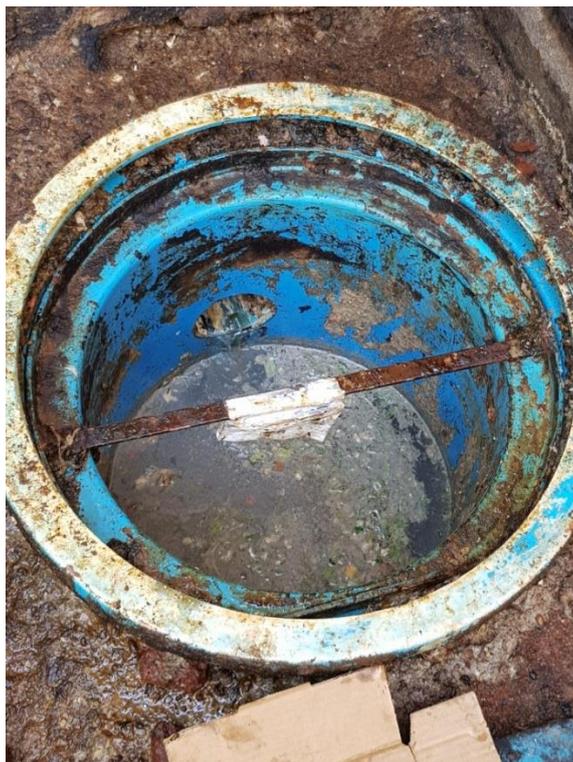
Figura 6 – Caixa de gordura após a limpeza.

Na manhã seguinte, terceiro dia de coleta, foi feita a limpeza da caixa de retenção de gordura e, nitidamente, foi possível perceber a diferença nas suas condições (Figura 6), facilitando a coleta neste dia e nos seguintes.
