GESTÃO DE ESGOTO COM FOCO EM AÇÕES AMBIENTAIS

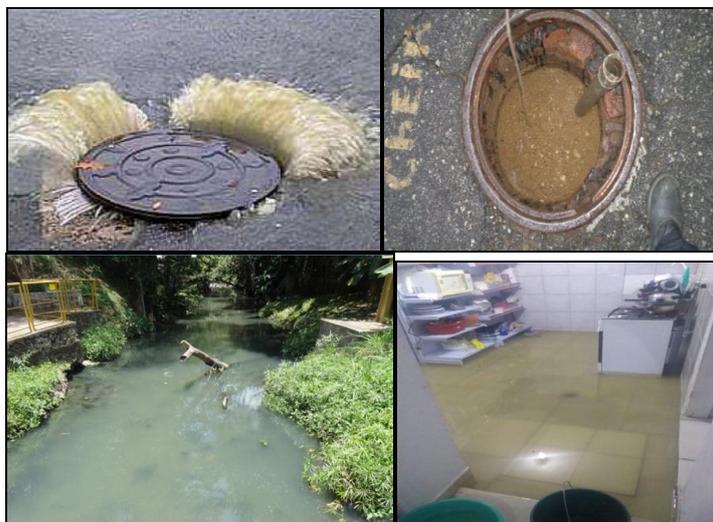
Impactos sociais e ambientais causados pela obstrução de redes coletora de esgoto

Figuras 2 – Obstruções, poluição e refluxo

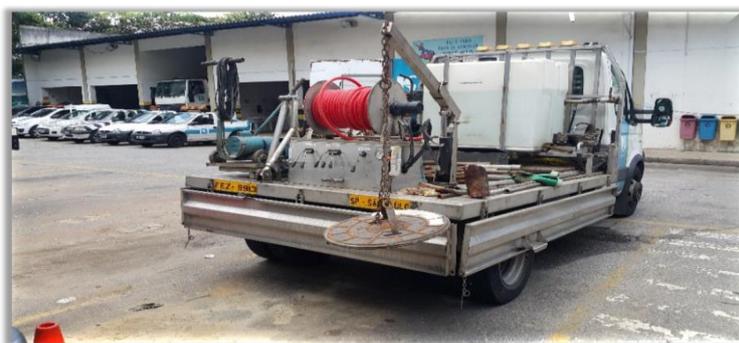
Figura 4 – UDE – Unidade de Diagnóstico de Esgoto

- Aumentar o percentual de serviços preventivos em relação ao corretivo, o Processo Esgoto UGR Jardins historicamente tinham o perfil de trabalhar de forma corretiva, respondendo aos problemas, a mudança de cultura para um trabalho preventivo foi a ação mais importante, com esse novo foco a Célula começou a mapear os pontos mais críticos para realização de lavagens preventivas de rede e gradativamente foi invertendo a curva, hoje a proporção de serviços das equipes está na faixa de 9% de serviços corretivos e 91% de serviços preventivos. O Processo Esgoto UGR Jardins desenvolveu o equipamento chamado UDE, Unidade de Diagnóstico de Esgoto, desenvolvida por funcionários em parceria com fornecedor. O equipamento reúne, em um único veículo, todos os instrumentos necessários para o diagnóstico e ações corretivas e preventivas em todos os ramais de esgoto e em redes coletoras de pequeno diâmetro. Além de elevador para carga e descarga de equipamentos, equipamento magnético para levantamento de tampões, garras metálicas acopladas a guincho para levantamento de tampas de concreto e acessório para retirada de tampões de dentro dos PV's visando a ergonomia.

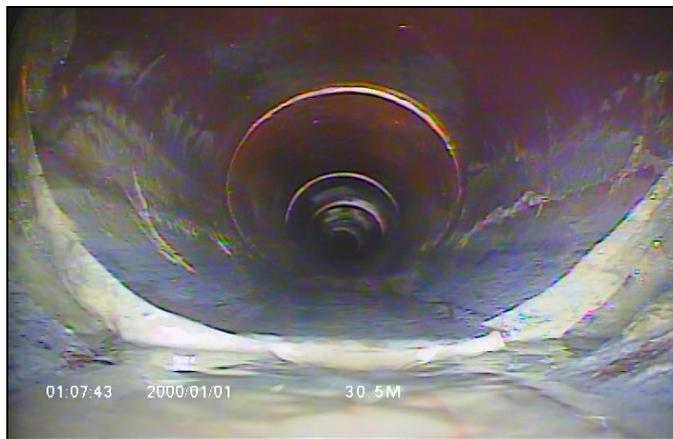
Figura 5 – Televisonamento e Vídeo inspeção de rede de esgoto

- Televisonar 80% dos ramais após obstrução – Essa também foi uma ação preventiva que surtiu um efeito muito importante, muitas vezes a equipe executava a desobstrução do ramal, porém o serviço voltava a dar problema pouco tempo depois pois o ramal na verdade estava danificado, com esta ação os ramais são prontamente substituídos não voltando a apresentar problemas. A UGR Jardins foi pioneira nesta ação, como melhoria em 2019 o Processo esgoto começou também televisonar as redes coletoras.

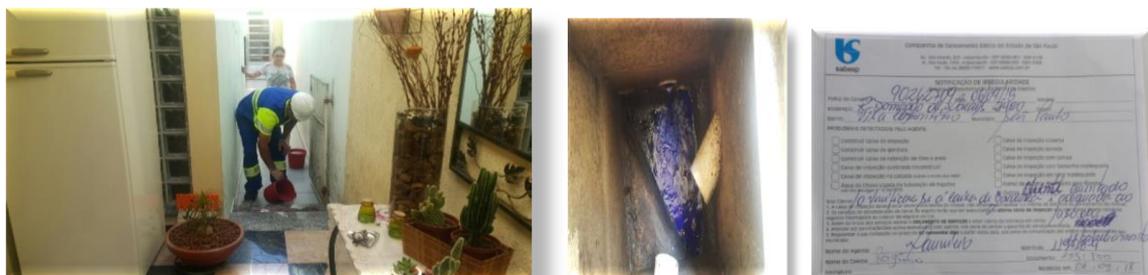
Figura 7– Fotos de vistoria de águas pluviais e notificação para regularização

- Notificar imóveis que apresentam irregularidade – Tanto de água pluviais ligada irregularmente nas instalações de esgoto, quanto na falta da caixa de gordura em imóveis comerciais como bares, restaurantes e padarias.

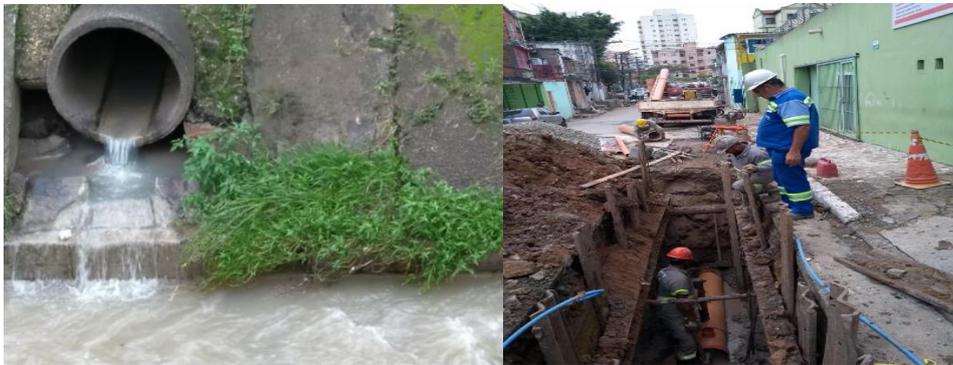
Figuras 9– Obra de despoluição de Córregos (Ipiranga)

- Troca de rede em áreas críticas com fiscalização para acompanhar a execução com qualidade, além de realizar trabalhos de regularização, despoluição de Córregos e conscientização e manutenção preventiva nas redes dentro de Comunidades de Baixa Renda.

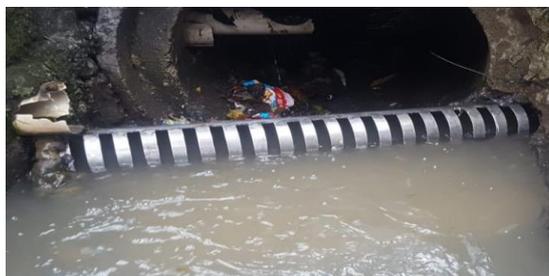
Figura 10 – Foto da Calha Coletora de Esgoto

No ano de 2018 o Processo Esgoto realizou serviços de forma criativa para captação do esgoto como por exemplo a Calha Coletora de Esgoto em Tempo Seco.

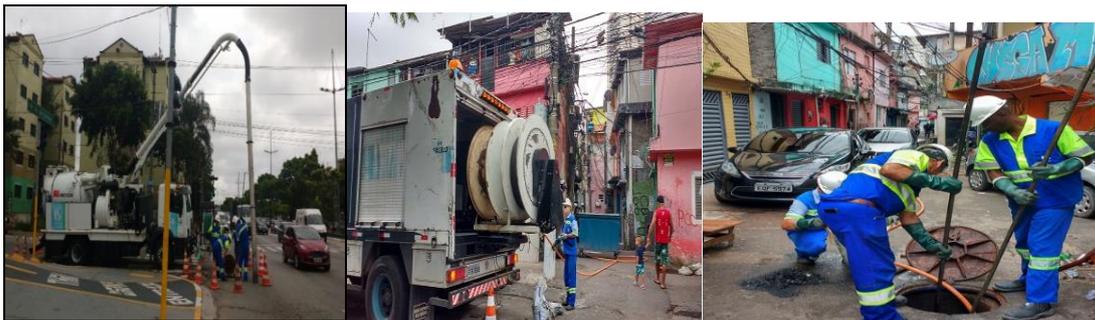
Figuras 11 – Limpeza de rede Coletora

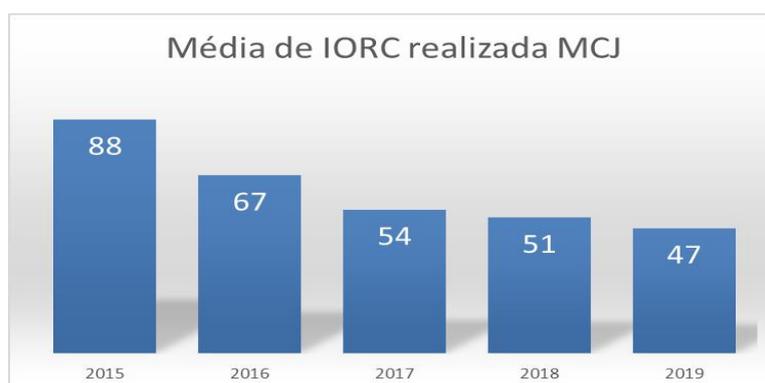
Figura 12– Média anual do Indicador IORC

O indicador IORC - Índice de Obstrução de Rede Coletora de Esgoto, apresentou uma redução de 64% da média de 2015 para a média de 2019 passando de 88 para 47.

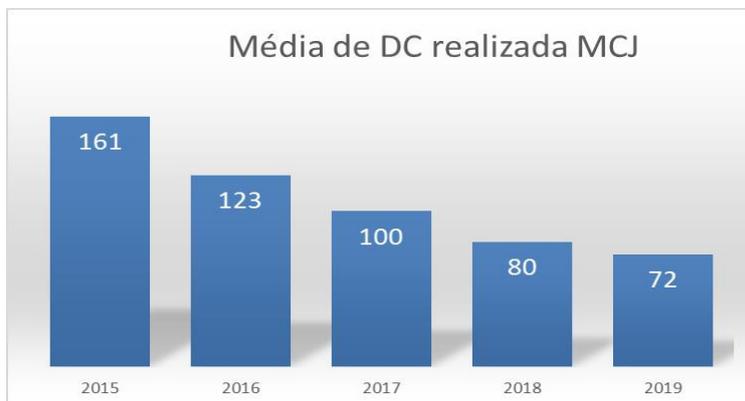
Figura 13 - Nº de desobstruções de rede coletora executadas

Em 2013 o Processo Esgoto da UGR Jardim executava na média 239 desobstruções de rede coletora por mês, em 2015 esse número estava por volta de 161 e em 2017 a média foi de 100 serviços por mês. Mesmo após alcançar um patamar considerado excelente em 2018 o número foi ainda melhor com uma média 80 desobstruções mês. Lembrando que o Polo Esgoto está na Região Metropolitana de São Paulo e atende 182 mil ligações de esgoto.

A relação de serviços preventivos X corretivos em 2015 já tinha um número muito expressivo com a relação de 80% de serviços preventivos e 20% de serviços corretivos, em 2019 este número melhorou para 91% de serviços preventivos e 9% de serviços corretivos.
