## OBSTRUÇÃO DE DRENOS DE LIXIVIADO: O CASO DO ATERRO SANITÁRIO DE BRASÍLIA

A manutenção da integridade do sistema de drenagem de lixiviado é fundamental para a operação de um aterro sanitário. Assim, o objetivo deste trabalho foi determinar as causas do entupimento observado no sistema de drenagem de lixiviado do aterro sanitário de Brasília. Para tanto, foram realizadas inspeções in loco; amplo levantamento bibliográfico; analisados os aspectos quali-quantitativos dos resíduos, do solo de cobertura e do próprio material de entupimento. Os resultados indicaram que a formação de grande quantidade de precipitados de cálcio foi o fator determinante para o entupimento do sistema. O uso de pedras calcárias não lavadas e com elevado teor de carbonato de cálcio (cerca de 50%) resultou na liberação de quantidades significativas de cátions de cálcio no lixiviado, durante a fase acidogênica da digestão da fração orgânica dos resíduos. Posteriormente, na fase metanogênica, esses cátions precipitaram devido ao aumento do pH do lixiviado decorrente da fermentação dos ácidos graxos voláteis. Essa reação foi de tal magnitude que resultou inclusive em incrustações nas tubulações de recalque do l

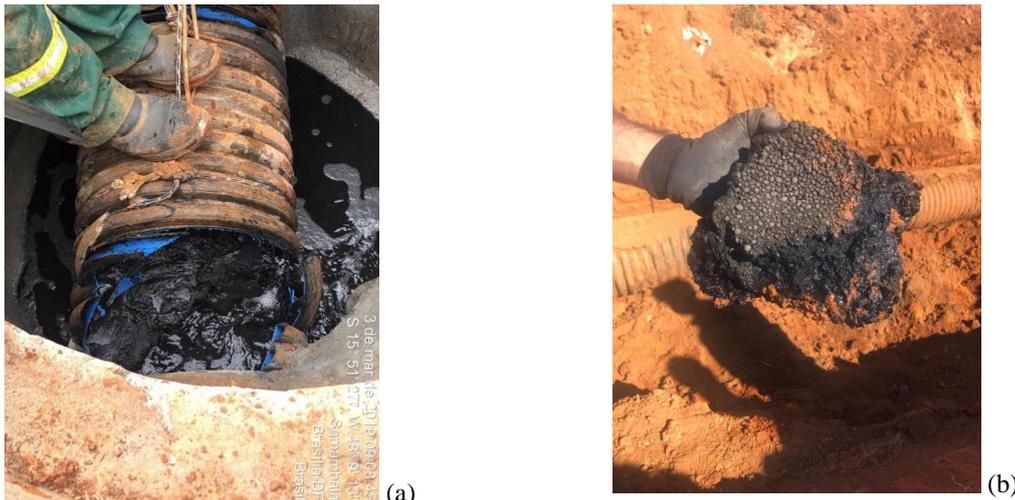
A avaliação visual do sistema de drenagem se deu em um trecho cuja obstrução já havia sido detectada pela equipe técnica do aterro, situado em área externa ao maciço de resíduos. Por meio de uma abertura foi possível observar a grande magnitude do processo de obstrução que preenchia praticamente toda a seção transversal da tubulação perfurada (Figura 1). Segundo os técnicos do aterro, o fenômeno apresentava maior magnitude nos trechos do sistema mais distantes da base do aterro, onde a presença de oxigênio era maior.

**Figura 1: (a) Tubulação perfurada do dreno de lixiviado do Aterro Sanitário de Brasília obstruída; (b) Detalhe do material incrustado**

O material não possuía odor significativo e apresentou resistência à maceração com pá. Tais características indicaram uma maior probabilidade de se tratar de material inorgânico. Além disso, fisicamente, o material incrustado parecia ser composto por pequenos grãos com diâmetros compatíveis às aberturas das tubulações perfuradas utilizadas no sistema de drenagem, reforçando a hipótese de o entupimento estar relacionado à precipitação de cátions inorgânicos.

Com base nos resultados obtidos, conclui-se que a principal causa do severo entupimento do sistema de coleta e transporte de lixiviado do aterro sanitário de Brasília foi o uso de pedras calcárias de granulometria não uniforme e com elevada concentração de finos (pedra não lavada). Embora não tenham sido encontrados relatos quanto a problemas similares em aterros brasileiros, a literatura técnica e científica internacional descreve amplamente casos similares.

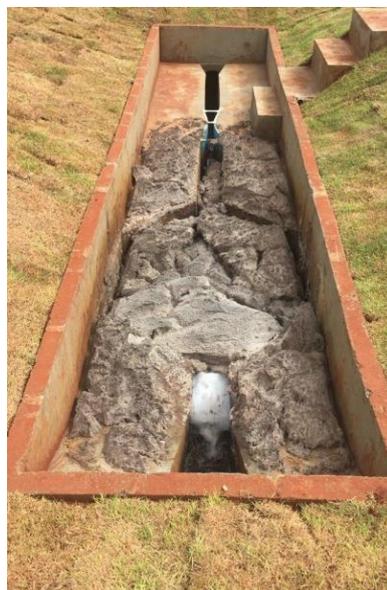
Um aspecto muito importante observado durante as inspeções de campo foi a formação de incrustações no interior dos mangotes utilizados para o bombeamento do lixiviado, o que fortaleceu a hipótese da precipitação química ser o mecanismo determinante no entupimento. Esse fenômeno continuava a se propagar ao longo do sistema de coleta e transporte de lixiviados alcançando, inclusive, o medidor Parschall e formando depósito nas lagoas de armazenamento de lixiviado (Figura 2).

**Figura 2: Formação de incrustações no canal de derivação de lixiviados para o medidor Parschall**

A evidência incontestável de que o mecanismo biogeoquímico foi determinante no entupimento do sistema de drenagem foi a formação de incrustações significativas nas tubulações de recalque utilizadas para bombear o lixiviado acumulado na base do aterro já que a velocidade de escoamento nessas tubulações não permitiria a sedimentação de partículas e até mesmo a formação de biofilme.
