## **CONSUMO AUTORIZADO NÃO FATURADO E FATURADO: O CONTROLE DO USO DE HIDRANTES NO SISTEMA DE ABASTECIMENTO DE ÁGUA NO MUNICÍPIO DE JOINVILLE**

### **Luanna da Silva de Souza**

### **Edinara Fernanda Werner**

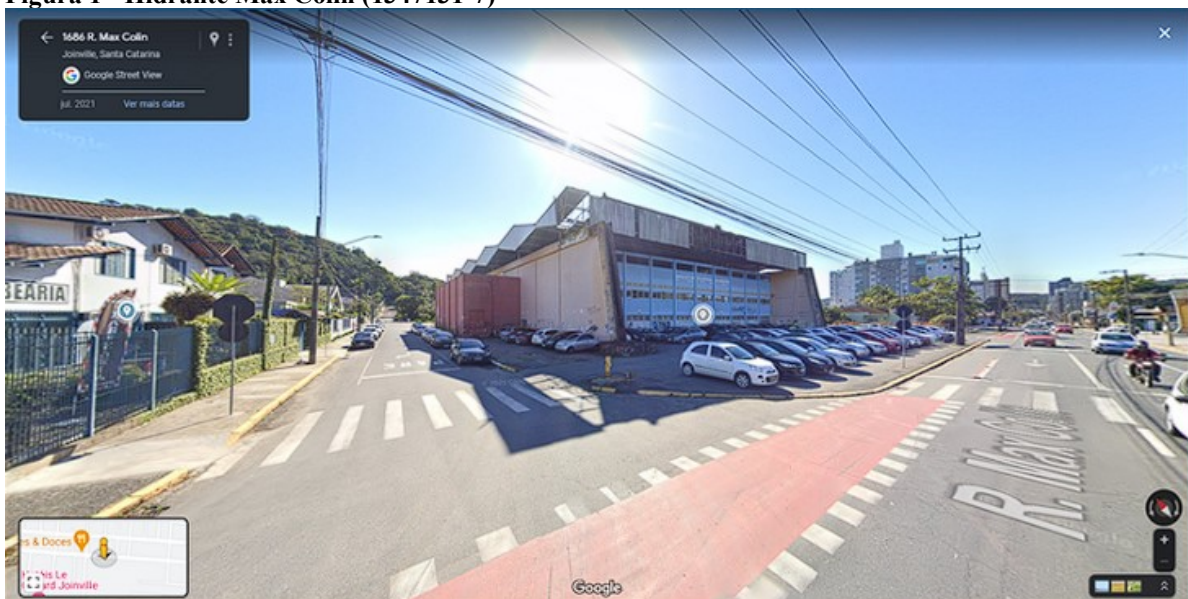
**Figura 1 - Hidrante Max Colin (1347131-7)**

Os dados dos hidrantes urbanos, como localização, condições de uso e restrições, foram captados com o apoio da equipe técnica. Foram identificados hidrantes de referência, que por sua localização, utilização histórica, pressão, vazão, disponibilização de hidrômetro e características do entorno, poderiam ser utilizados como padrão de abastecimento para as empresas terceirizadas. Três hidrantes foram selecionados para abastecimento autorizado. Abaixo é possível visualizar um deles com sua respectiva unidade comercial na Figura 1.

No início do processo realizamos a leitura dos hidrômetros instalados nos três hidrantes selecionados e ao término do mês, foi realizada uma nova leitura, para identificar o volume furtado nesses pontos. A Tabela 2 abaixo demonstra o hidrante onde temos o maior volume de furto de água entre os três hidrantes analisados, localizado à rua Max Colin. Apenas no mês de maio de 2023, considerando apenas os três hidrantes monitorados, a Companhia Águas de Joinville deixou de faturar R\$ 1.281,84.

<b>Volume (m<sup>3</sup>)</b>	<b>Informado</b>	<b>Retirado</b>	<b>Furtado</b>	<b>% Furtado</b>	<b>Valor não faturado</b>
Max Colin	301	391	90	23,02%	R\$ 784,80
Dona Francisca	168	181	23	12,71%	R\$ 200,56
Adhemar Garcia	179	213	34	16,96%	R\$ 296,48
