GESTÃO INTEGRADA DE SISTEMAS DE ESGOTAMENTO SANITÁRIO

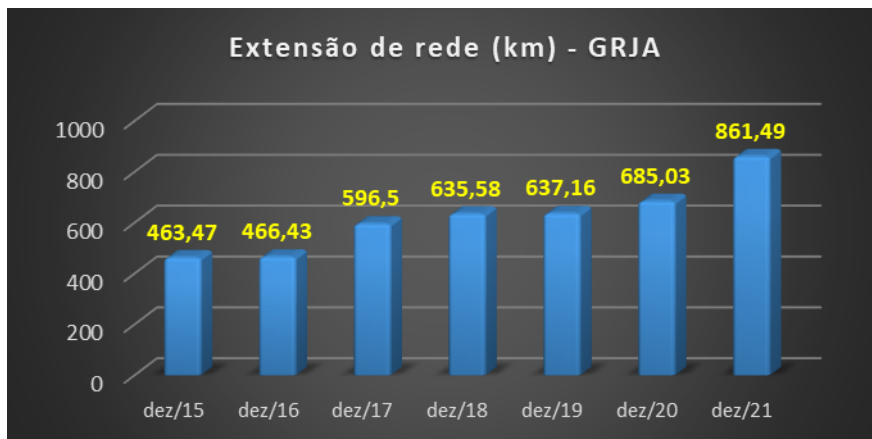
Figura 4 – Gráfico do indicador Extensão de Rede – GRJA.

Na figura 4 é apresentado o gráfico com a evolução do aumento da extensão de redes de esgoto na GRJA.

A partir de 2019, Início da prática, até 2021 houve um incremento de 36% na extensão de redes de esgotamento sanitário na GRJA, passando de 636 km de redes para 862 km, apesar desse expressivo crescimento a prática, Gestão Integrada de Sistemas de Esgotamento Sanitário - SES, mostrou-se eficiente, o que pode ser evidenciado pelo desempenho dos seguintes indicadores:

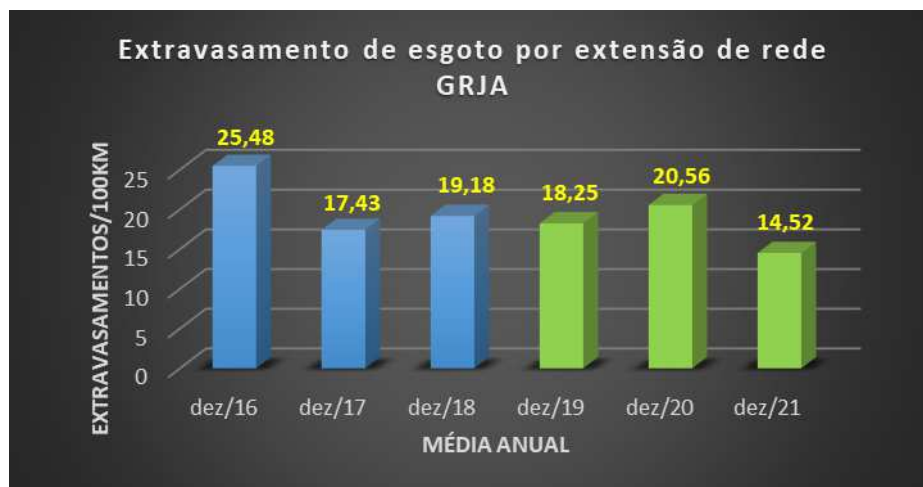
Figura 5 – Gráfico do indicador Extravasamento de Esgoto por Extensão de Rede – GRJA.

Com a aplicação da prática a partir de 2019, mesmo com o aumento contínuo da extensão de redes, os extravasamentos de esgoto por 100Km de redes diminuíram, mostrando a eficiência das ações, conforme apresentado no gráfico da figura 5.

- Extravasamento de esgoto por extensão de rede;
- Redução de 19,18 extravasamentos por 100 km de redes em 2018 para 14,52 extravasamentos por 100 km em 2021, uma redução de 24,3%;
- Eficiência na Remoção de DBO
- Com o aumento da qualidade dos efluentes em decorrência das ações implementadas, a eficiência no tratamento das ETE's também obteve um ganho substancial, evidenciado no indicador Eficiência na Remoção de DBO de 79,86% em 2018, atingindo 89% em 2019 e finalmente a eficiência máxima de 100% em 2020 e 2021.

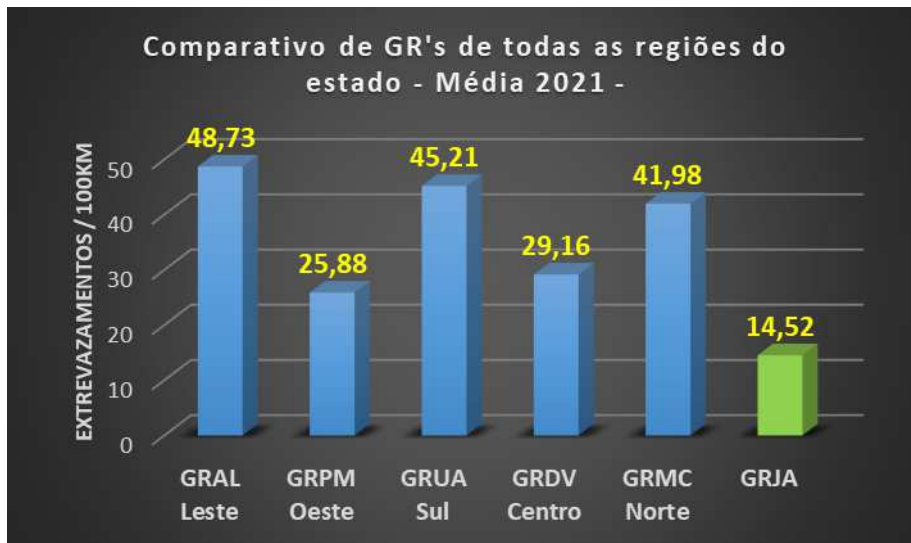
Figura 6 – Comparativo do indicador Extravasamento de Esgoto por GR's de todas as regiões do estado.

Na figura 6 e demonstrado o grau de competitividade que a GRJA atingiu com a implementação da prática quando comparado a resultados de outras gerencias regionais de referências da COPASA MG.

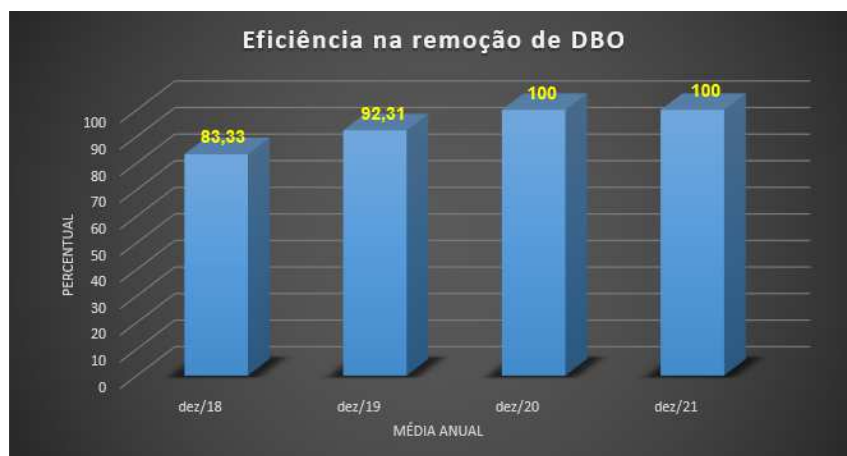
Figura 7 – Gráfico do indicador Eficiência na Remoção de DBO – GRJA.

Os resultados do indicador de desempenho Eficiência na Remoção de DBO (%) da GRJA demonstra como as ações desenvolvidas com os novos métodos de gerenciamento das manutenções refletiram no tratamento final. Bem como, as melhorias implementadas nos processos de coleta e transporte dos efluentes e consequentemente aumento da qualidade dos mesmos, os reflexos nas Estações de Tratamento de Esgoto foram evidentes, como demonstrados no gráfico abaixo desse indicador.
