## REUTILIZAÇÃO DE AGREGADOS DE BASES COMO MECANISMO DE SUSTENTABILIDADE EM OBRAS DE SANEAMENTO

### RESUMO

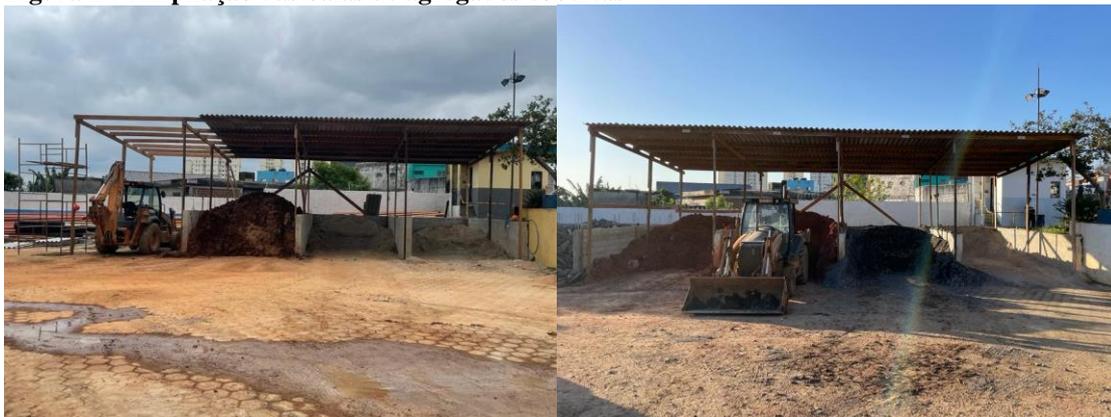
**Figura 1 – Ampliação das baias de agregados cobertas**

Para implementar a nova metodologia analisada neste estudo, são necessárias a construção de uma ou mais baias de reciclagem; um funcionário próprio para o processo; locação de equipamento com manutenção periódica; contas de consumo para produção em total capacidade; cobertura das baias de agregados (já que o material não reciclado não pode receber água de chuva).

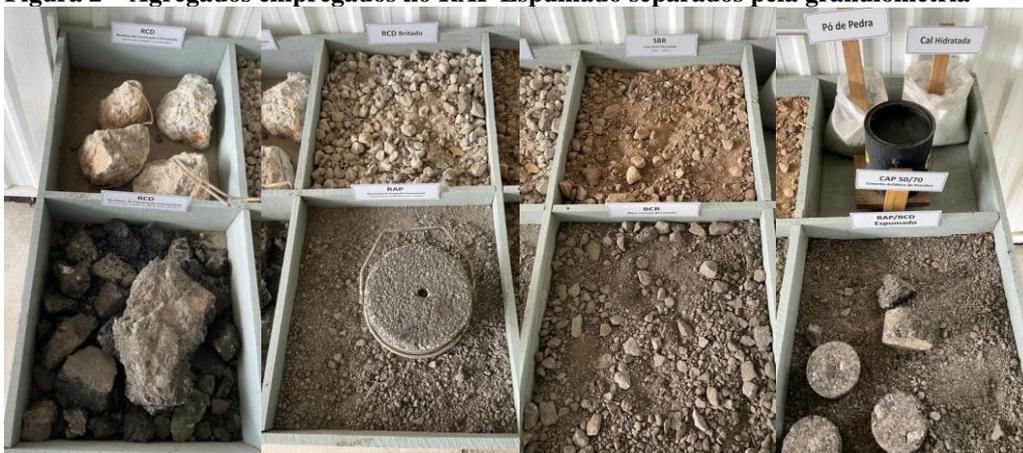
**Figura 2 – Agregados empregados no RAP Espumado separados pela granulometria**

Para compreender melhor o processo de reciclagem, foi realizada uma visita técnica no Centro Ecológico de Reciclagem de Pavimentos - CERP, pertencente ao consórcio Reintegrar, Zona Oeste de São Paulo, onde foi possível analisar de perto todo o processo de usinagem do RAP Espumado, material proveniente de uma tecnologia de recuperação de pavimento asfáltico deteriorado, que é fresado, britado e depois estabilizado com espuma de asfalto para ser reempregado como base para pavimentação.

A única diferença entre o RAP Espumado do CERP e o material reciclado criado no canteiro é a não aplicação da espuma de asfalto e, por não ter essa propriedade, o material reciclado deve ser analisado como um material proveniente apenas de agregados a frio, como seria a BGS (Brita Graduada Simples), altamente empregada para o preparo de base para rodovias em todo o país:

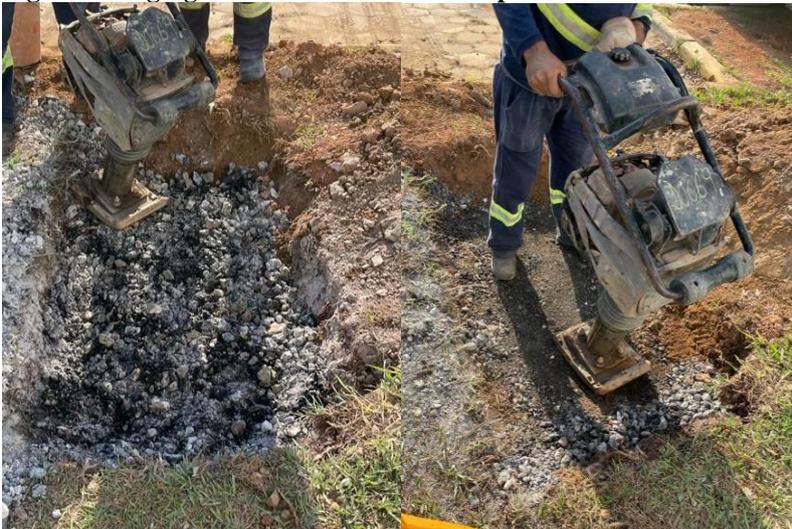
**Figura 3 – Agregados reciclados sendo compactado na vala testada *in loco***

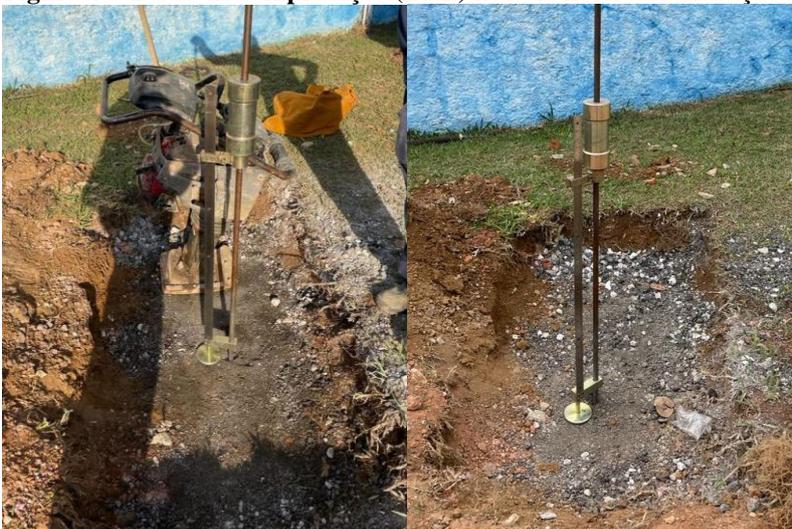
O principal método de análise empregado na base proveniente do material reciclado foi o DYNAMIC CONE PENETROMETER (DCP), mesmo teste a que são submetidas todas as valas executadas no contrato de prestação de serviço de manutenção e crescimento vegetativo junto à Sabesp. O teste foi realizado no mesmo dia (DN = 0,56) e 72h após execução (DN = 0,52).

**Figura 4 – Testes de compactação (DCP) na vala no dia da execução e 72h após**

Dentro dos diversos testes existentes no mercado para análise dos solos, foi possível realizar in loco apenas o teste DYNAMIC CONE PENETROMETER (DCP), que foi aprovado nos 4 pontos testados ( $DN \leq 0,6$  para BGS).

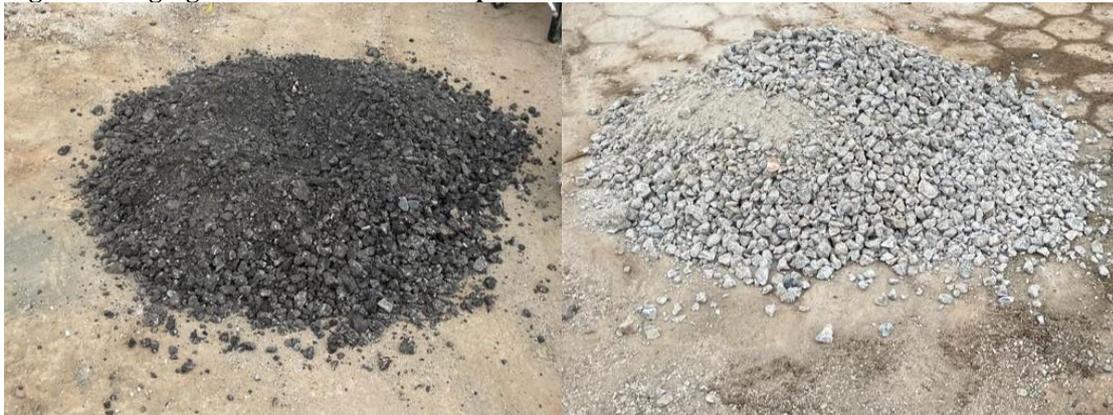
**Figura 5 – Agregados de Asfalto e Britas provenientes de Concreto reciclados antes da mistura**

Para realizar a britagem de todos os agregados nos tamanhos necessários (maior que 9mm para brita 1 e menor que 25mm de diâmetro para brita 2) foi utilizado um Triturador de Entulho modelo TE2, da marca CSM – Máquinas e Equipamentos para Construção, que possui regulagem da abertura do bocal, já que para inserir os agregados no triturador este deve possuir diâmetro máximo de 10cm.

Após instalação do triturador em seu local definitivo, devem ser separadas 4 baias diferentes para disposição dos agregados a frio, sendo 2 para armazenamento dos pavimentos asfálticos e 2 para os elementos de concreto (1 baía destinada para o material antes da britagem e a outra para depois, respectivamente). Estes materiais devem ser estocados em áreas devidamente cobertas e drenadas para evitar excesso de umidade, e promover a retirada de resíduos indesejáveis, como terra, galhos, raízes, plástico, papéis/papelões, borrachas, vidros, gesso, pedras etc...

Após o enchimento das baias do “pós-britagem” foi realizada a mistura dos agregados a frio conforme traço informado acima: 1 de Pedrisco; 1 de Agregados de Concreto (britas tamanho 1 e 2); 2 de Pó de Pedra; 16 para Fresa Asfáltica (RAP). Essa mistura homogênea deve ser armazenada em nova baía também em áreas devidamente cobertas e drenadas. Nesta etapa o material não possui nenhum impedimento em relação ao volume, altura e período de armazenamento.

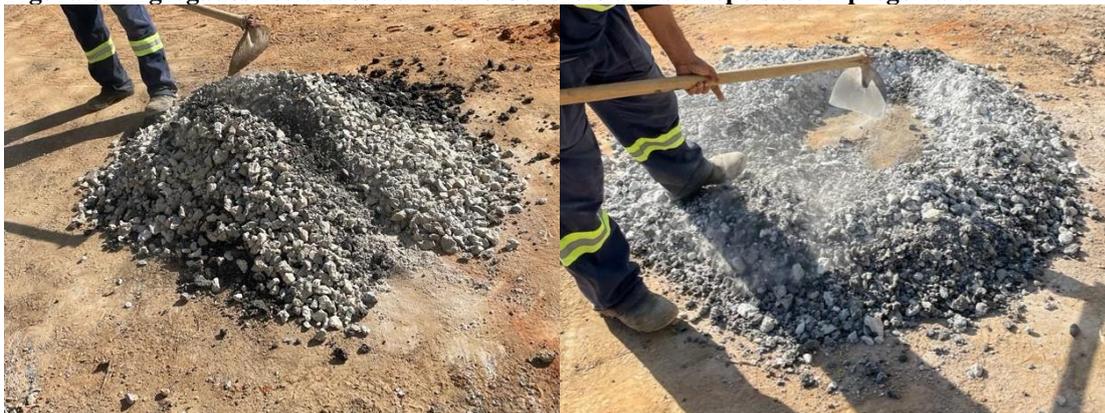
**Figura 6 – Agregados reciclados de Asfalto Concreto antes e depois do emprego da cal**

Antes da utilização de fato no preparo da base, deve-se realizar nova mistura no material existente, dessa vez deverá apenas ser adicionado 1% a 2% do volume total de Cal Hidratada CH-III, misturando até o material se tornar homogêneo. Feita essa nova mistura, ela já está apta para emprego no preparo de base para pavimentos asfálticos.

Vale ressaltar que após a mistura com a Cal o material não deve permanecer mais do que 48 horas estocado antes do uso, pois este poderá perder suas propriedades aglomerantes. O mesmo não pode possuir montes com alturas maiores do que 2 metros, para evitar que o material se auto compacte na base e perca suas características.

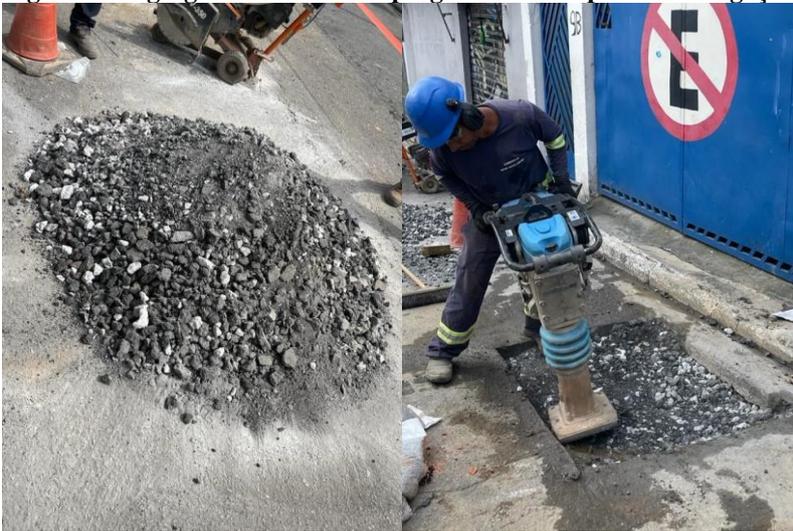
**Figura 7 – Agregado reciclado empregado em vala pontual de ligação de água**

Conforme já exposto anteriormente, por não possuir o emprego da espuma asfáltica no seu traço, o material reciclado deve ser analisado de forma similar a um BGS reciclado. Sendo assim, visualmente, o agregado reciclado atendeu todas as expectativas tanto a granel (estocado, ao carregar, transportar e descarregar) quanto na pós-compactação dentro da vala, que foi finalizada de forma retilínea e plana.

Em ambos os modelos de amostra o resultado foi favorável, ou seja, com o decorrer de mais de 90 dias sob sol e chuva, não houve nenhum tipo de patologia na vala exposta a céu aberto, assim como que, no trecho recapeado, também não houve nenhuma alteração visual desta para as demais áreas e valas asfaltadas no local.
