I-344 - MONITORAMENTO E TRATAMENTO DE ÁGUA DE FONTE ALTERNATIVA COLETIVA – ESTUDO DE CASO EM CONDOMÍNIO RESIDENCIAL

Este trabalho apresenta um estudo de caso em um condomínio na Zona Oeste do Município de São Paulo, apresentando alguns aspectos relacionados ao tratamento, ao monitoramento e à manutenção do poço profundo.

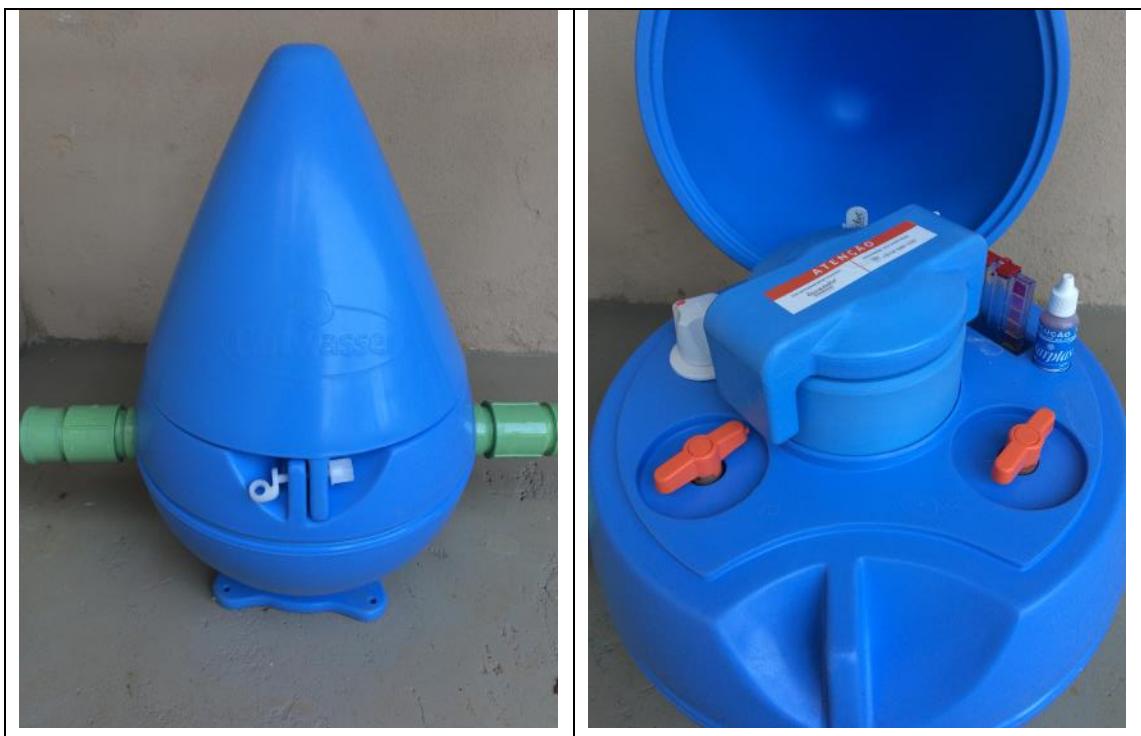
Figura 1: Dosador hidráulico de cloro adotado no condomínio do estudo de caso.

Foi adotado um dosador hidráulico de ácido tricloroisocianúrico (de teor ativo 90%, em formato sólido de tabletas), modelo GUTWASSER, da Empresa LICS SUPERÁGUA. Este dosador representa uma boa alternativa para casos em que se deseja simplicidade operacional, estabilidade do cloro ao longo do tempo e distância (já que a reação de liberação do ácido hipocloroso é mais lenta), e menor risco de segurança aos trabalhadores. A Figura 1 apresenta fotografias do dosador hidráulico adotado e a Tabela 1 apresenta uma comparação desta técnica com a solução tradicional de dosagem de solução de hipoclorito de sódio.

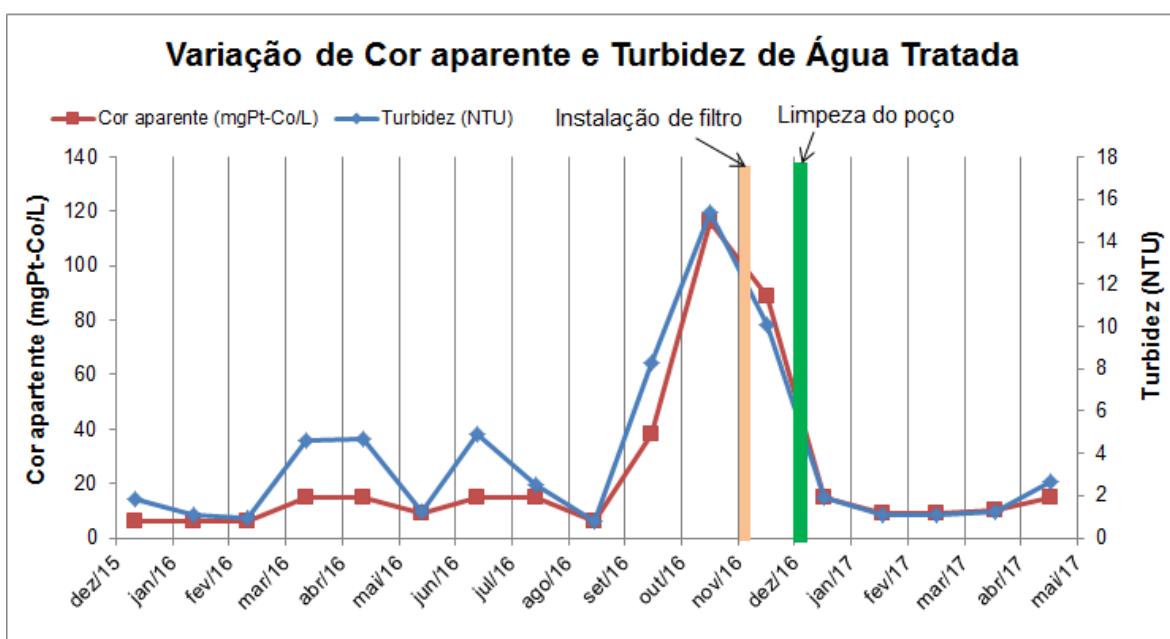
O gráfico da Figura 2 apresenta a variação dos parâmetros Cor aparente e Turbidez da água tratada imediatamente após o clorador, os únicos que superaram os Valores Máximos Permitidos (VMPs) da Portaria nº 2914/2011 durante todo o período de monitoramento. Neste período, o poço permaneceu desativado, sendo utilizado apenas para jardinagem, e a água consumida foi apenas da companhia de água.

Figura 2: Gráfico de variação dos parâmetros Cor Aparente e Turbidez da água tratada imediatamente após o clorador ao longo do tempo, com destaque para as datas adoção das medidas corretivas (instalação de filtro e limpeza do poço).

Pode-se observar na Figura 2, que o Filtro granular não foi sozinho capaz de reduzir os valores de cor aparente e turbidez abaixo dos VMPs, pois os valores destes parâmetros na água bruta atingiram patamares muito elevados.

Contudo, o procedimento de limpeza fez com que os valores voltassem a atingir os níveis de potabilidade da água. Os técnicos da empresa responsável pela limpeza relataram forte acúmulo de sedimentos nas tubulações e bomba (Figura 3).

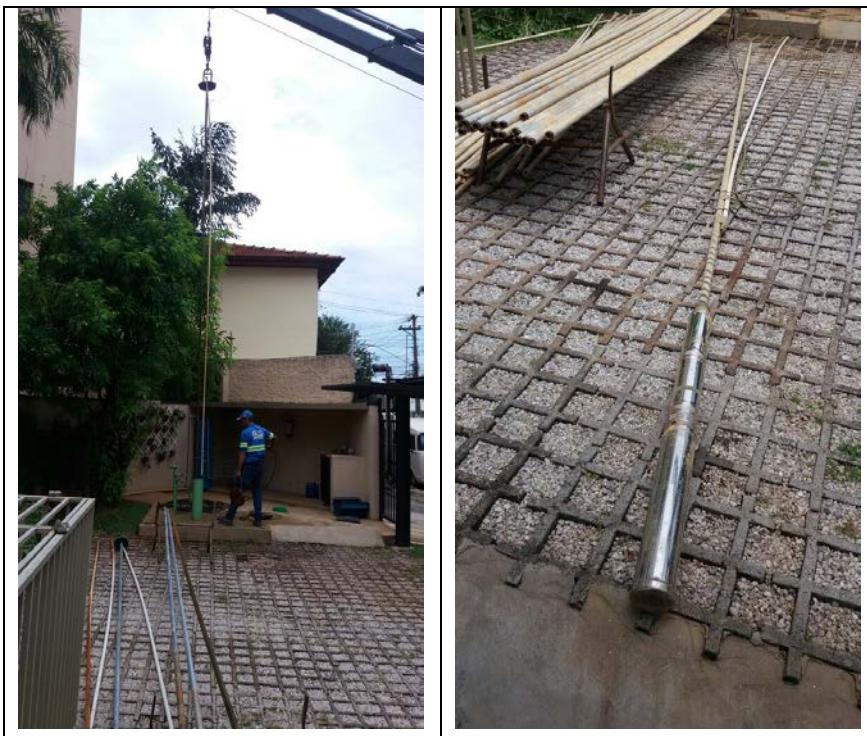
Figura 3: Registro do procedimento de limpeza do poço do condomínio do estudo de caso.

Na manutenção realizada, foi retirada toda a tubulação de sucção para limpeza de seus componentes (incluindo a bomba), realizada limpeza via compressor e introdução de agente químico desincrustante e, por fim, reinstaladas todas as unidades do poço.

Uma hipótese para os elevados teores de sólidos suspensos na água pode ter sido a ocorrência de acúmulo de sedimentos em períodos em que o poço esteve permanecendo desativado para o uso da água da companhia de saneamento, pois é recomendado o uso do volume relativo à tarifa mínima da Concessionária (10 m³/economia).
