9681 – COMO COMBATER AS ENCHENTES EM DRENAGEM URBANA - UM CASO DE AÇÕES DE CONTROLE E GESTÃO DE EFICIÊNCIA.

ENG.º ROBSON FONTES DA COSTA
Engaº Maria Vitoria Garcia Molina de Lucena
SANEJETS / SAESA SÃO CAETANO DO SUL

Prestação de Serviços de Diagnóstico, Limpeza, Desobstrução e Remoção de Sedimentos do Sistema de Drenagem Urbana

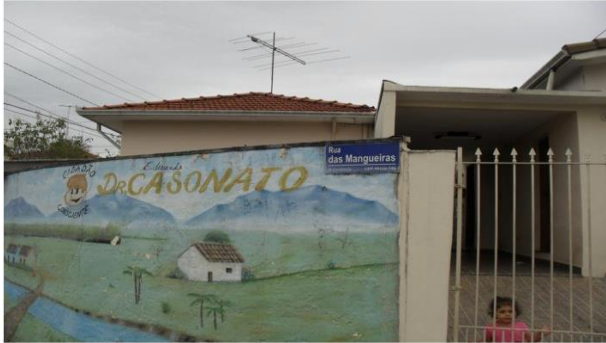
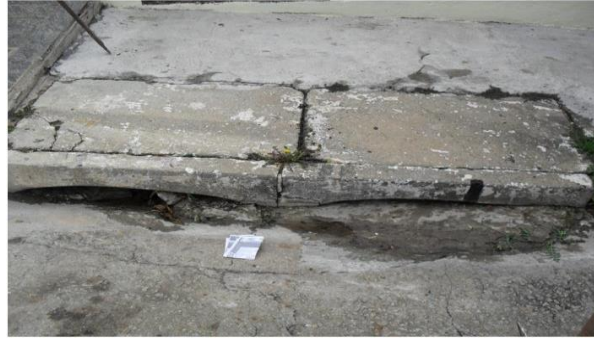
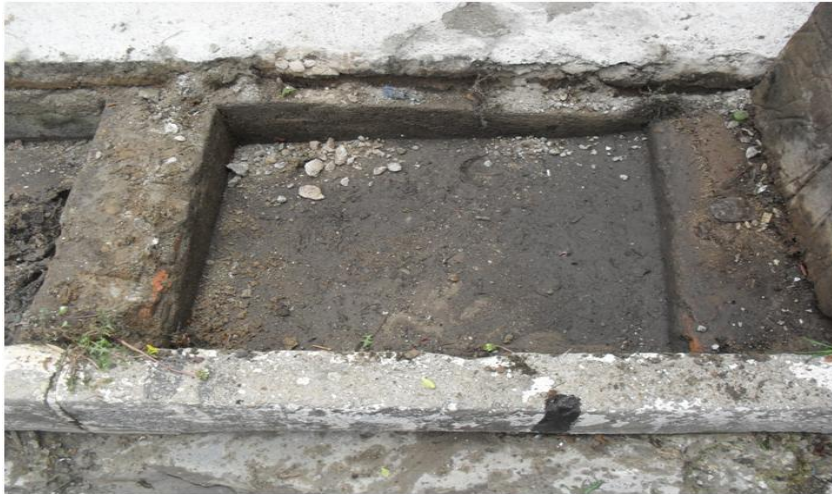
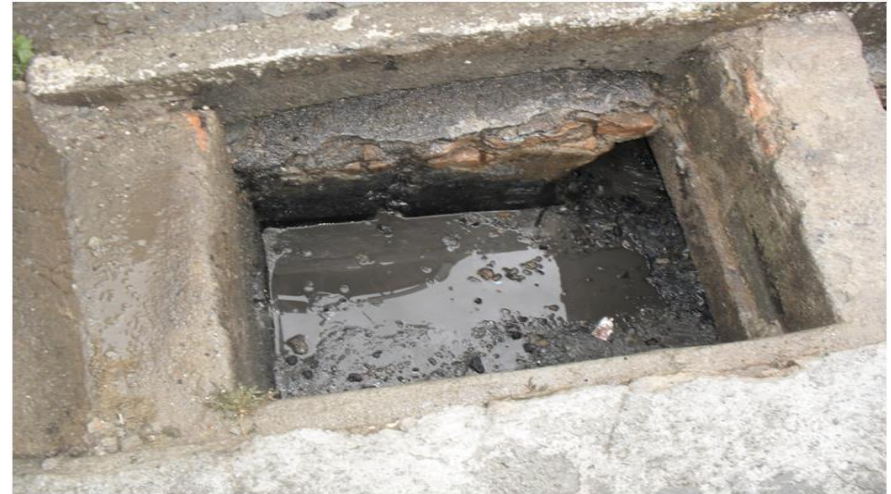
SS: 15.229

LIMPEZA DE REDE

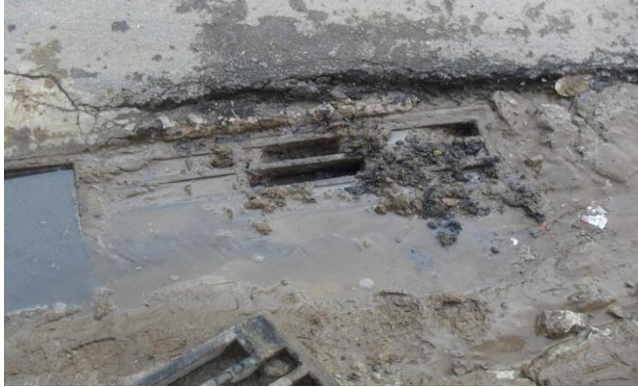
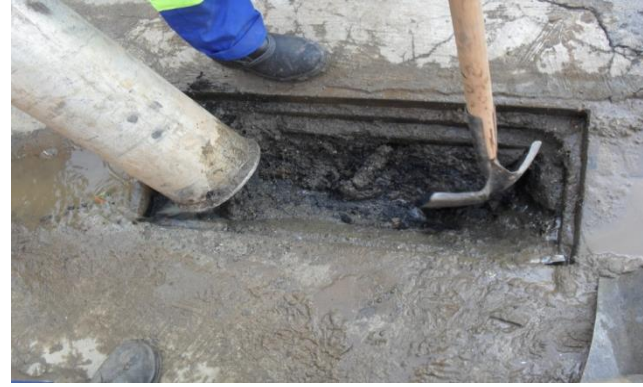
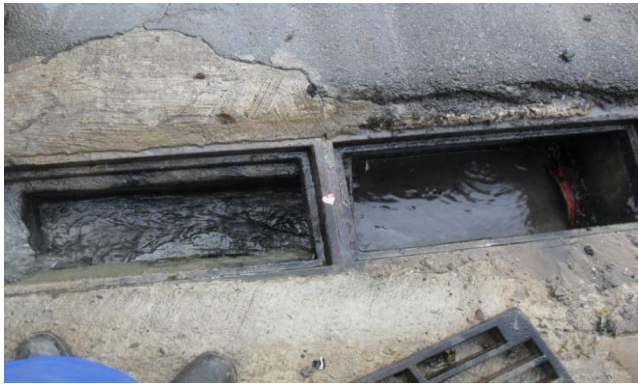
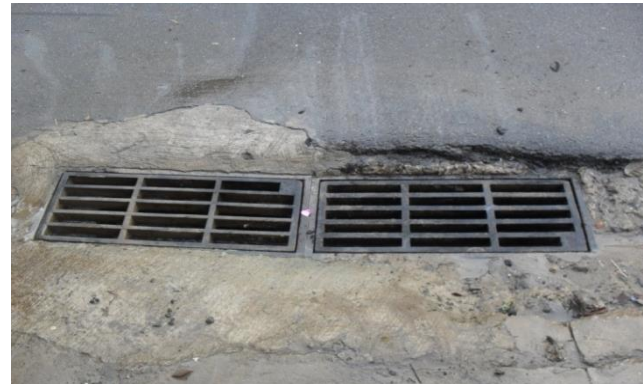
OS: **14.008**

LIMPEZA DE REDE

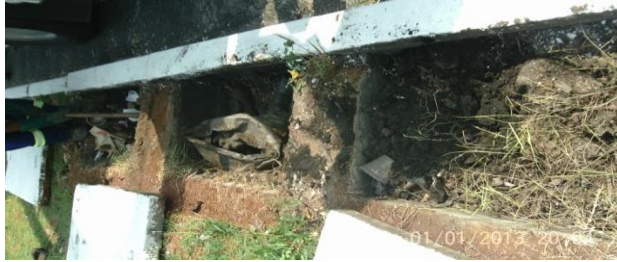
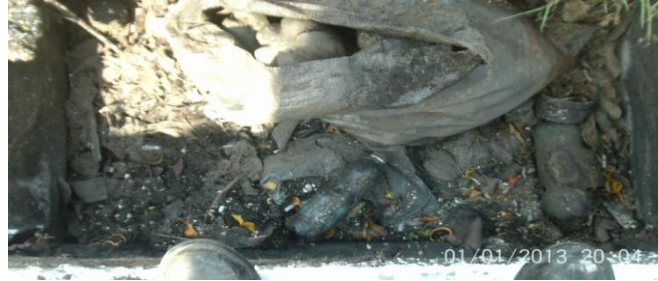
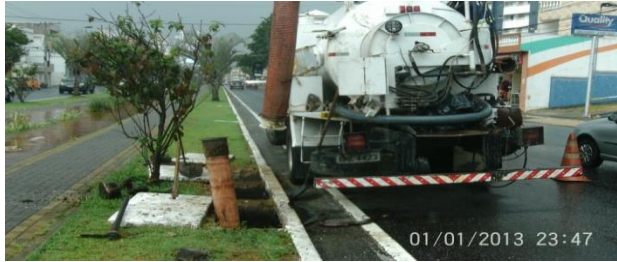
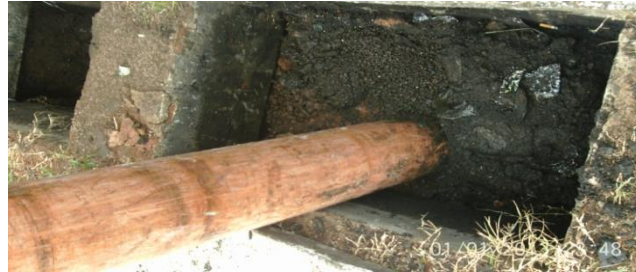
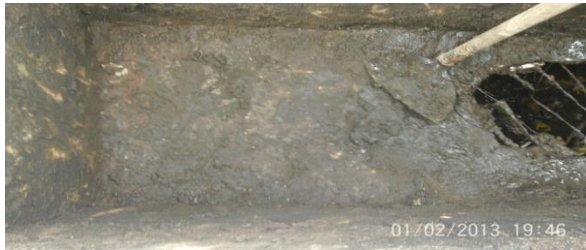
OS: **17.363**

LIMPEZA DE REDE
